Beheersplan

Sint-Martinuskerk  
te Vurste (Gavere)

## Beheersplan

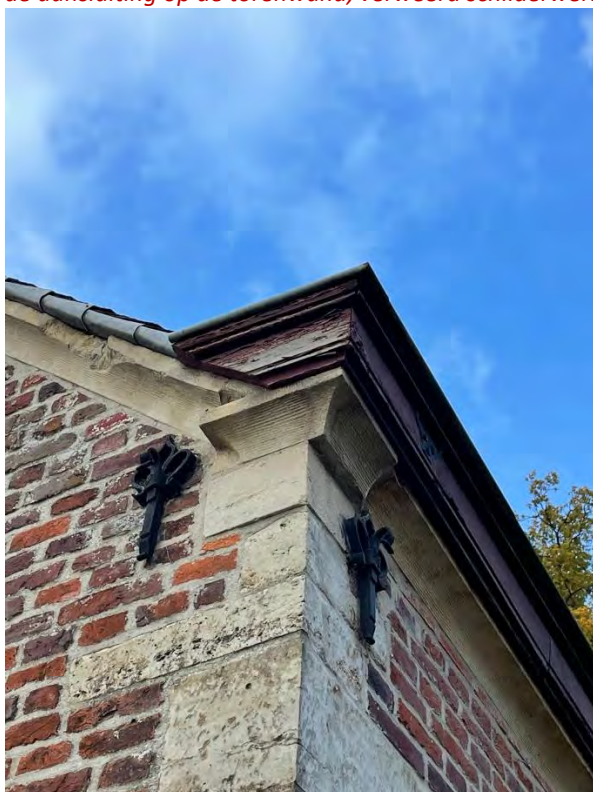
*Fig. 153 – Afbladderende verf op de boeiplank.*

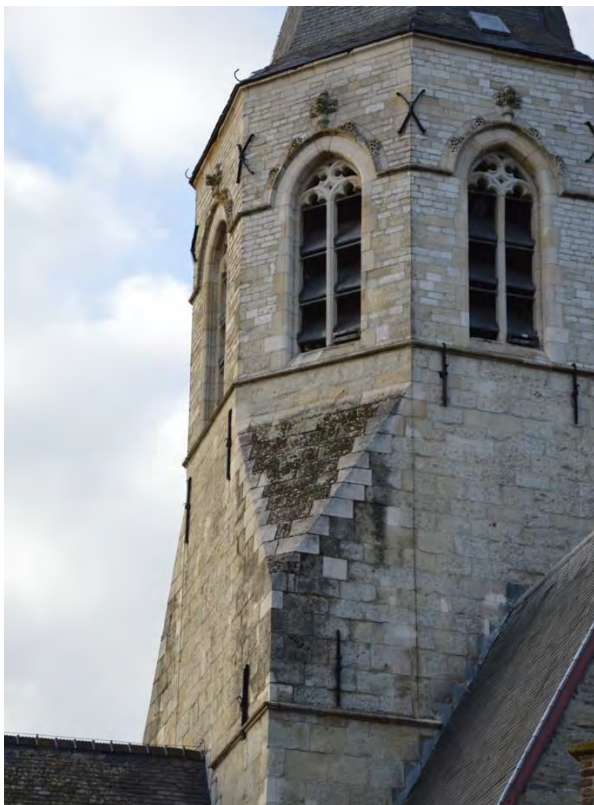
*Fig. 157 – Vervuilde afzaten.*

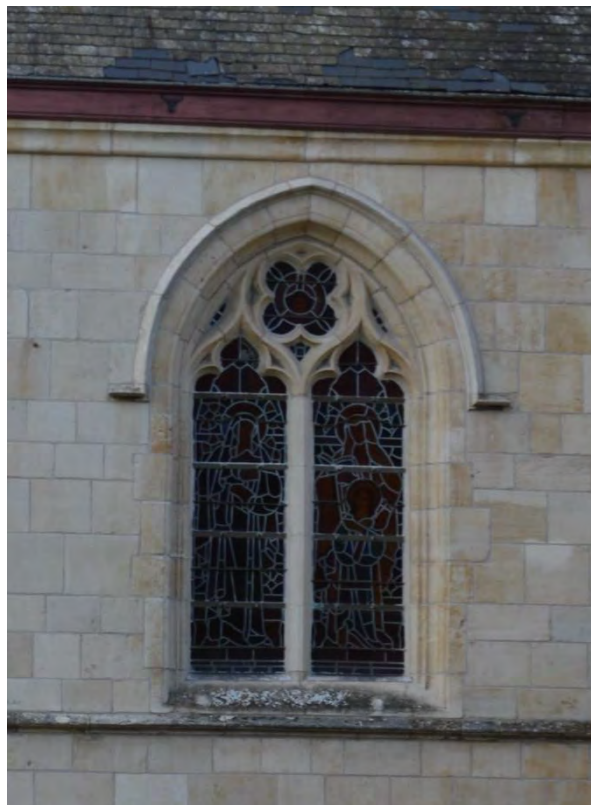
*Fig. 158 – Vervuilde afzaten.*

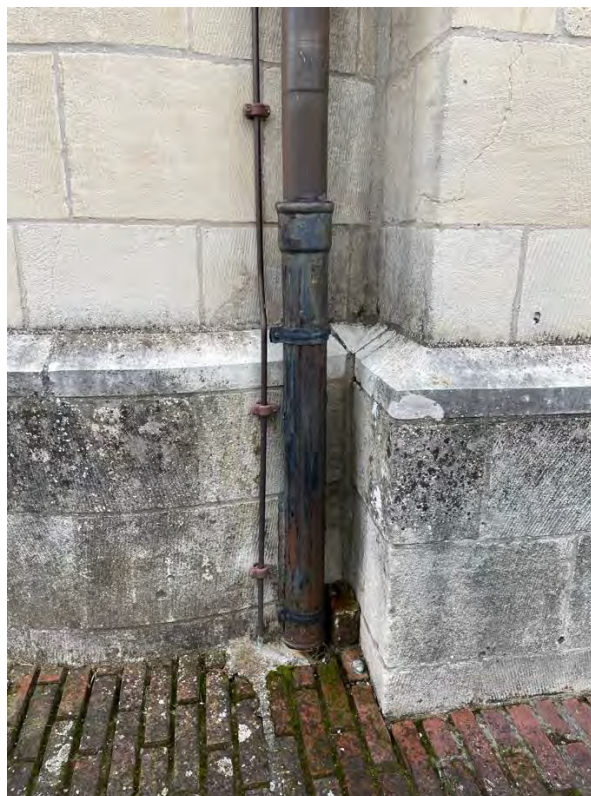
- IJzerwerk: het ijzerwerk - met name het traliewerk, ijzeren bekroningen en de stampijpen – vertonen veelal roestvorming;
- Omliggende pad: het bakstenen pad dat rondom de kerk verkeert in goede staat.

*Fig. 160 – Verroeste stampijp.*

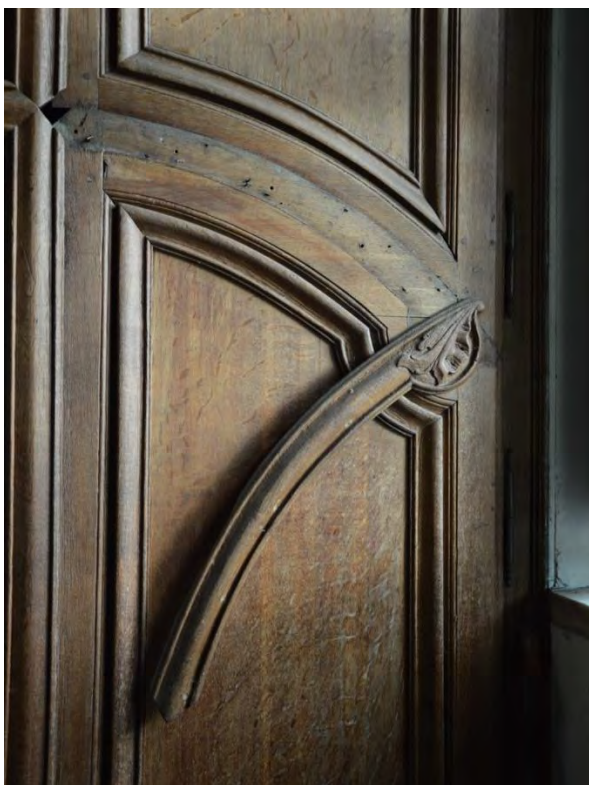
*Fig. 162 – Gebroken lijst sacristiekast.*

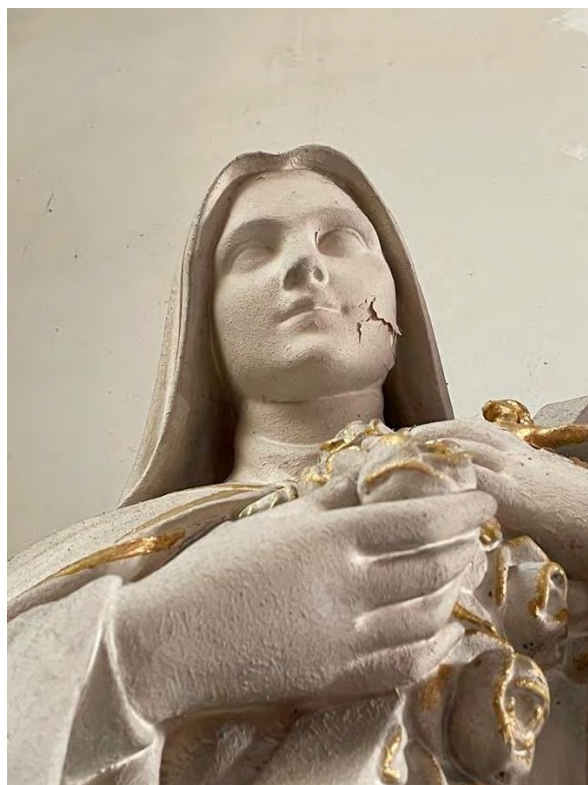
De afwerkingslaag van de beelden zijn beschadigd met onder meer opstuwingen, lacunes, stootschade en slordig aangebrachte retouches.

*Fig. 163 – Afbladderende verflaag beeld.*

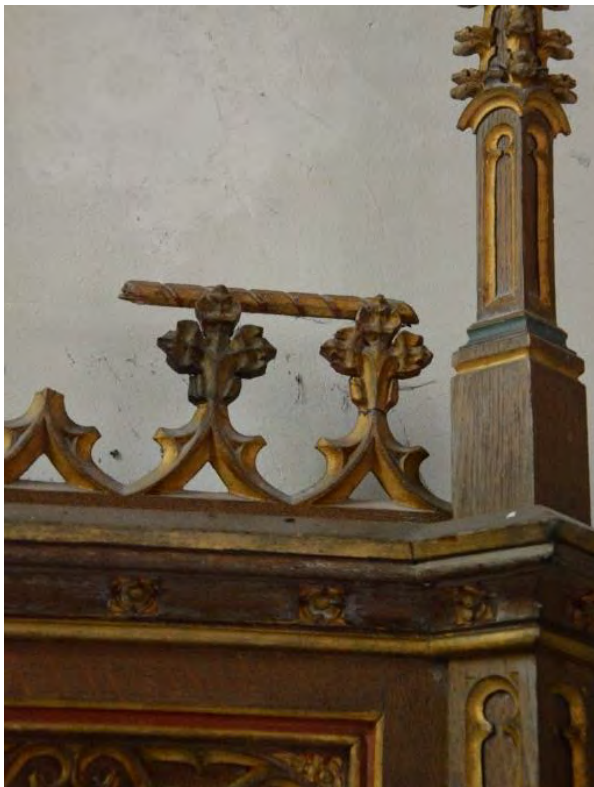
Fig. 164 – Ontbrekende ornamenten van een zijaltaar.

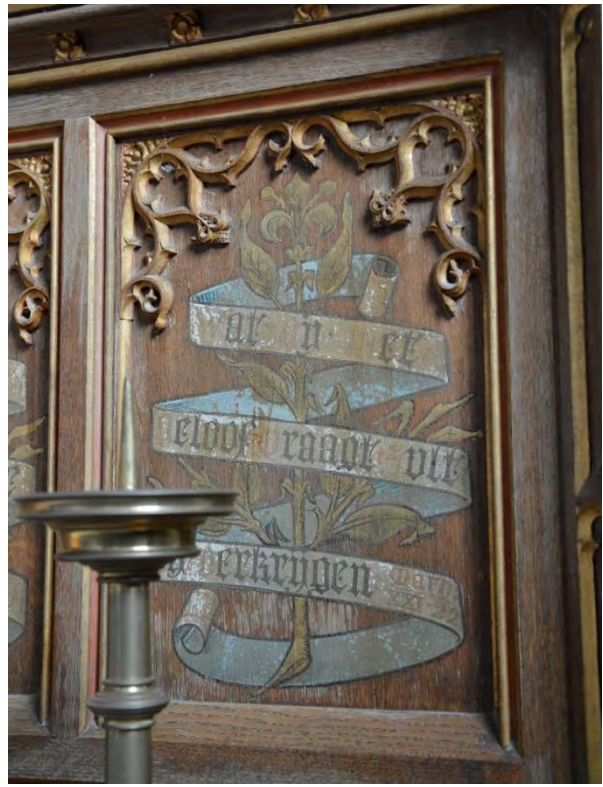
Fig. 165 – Verweerde decoratie op een zijaltaar.
