SITE BELFORT
AALST

BELFORT - SCHEPENHUIS - GEBIEDSHUIS

BEHEERSPLAN

DOSSIER
864.09.22. AALST BELFORT
JUNI 2023

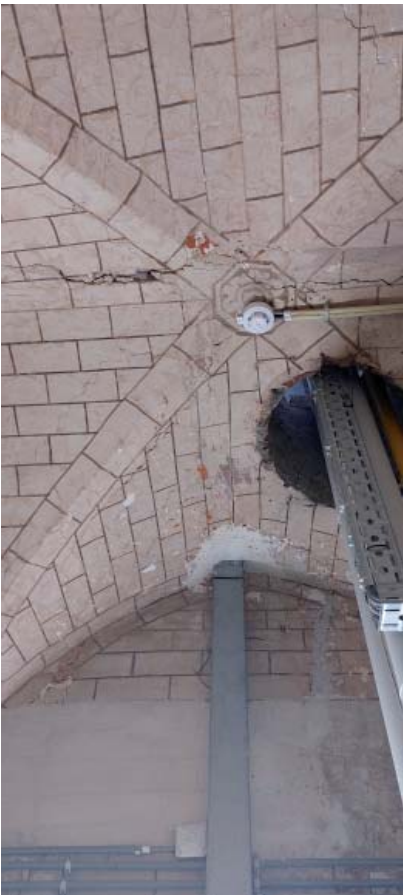
Fig. 51. Gewelf gelijkvloers belforttoren, 2022 © ARTER

1. **Gewelf boven gelijkvloers**: verschillende scheuren en onoordeelkundig geplaatste doorboring van de gewelfsleutel met aantasting van de structurele integriteit. Verschillende scheuren lopen verder door in de wanden en geven aanleiding tot een acuut veiligheidsrisico.
2. Het **dak van de gaanderij** van de belfortoren is zeer gebrekkig; houten elementen zijn aangetast, vergaringen zijn los, er is vochtschade en de constructie lijkt niet correct gedimensioneerd. Bovendien is de dragende structuur sterk in sectie gereduceerd ter hoogte van ankers. Het wordt momenteel ondersteund door bijkomende

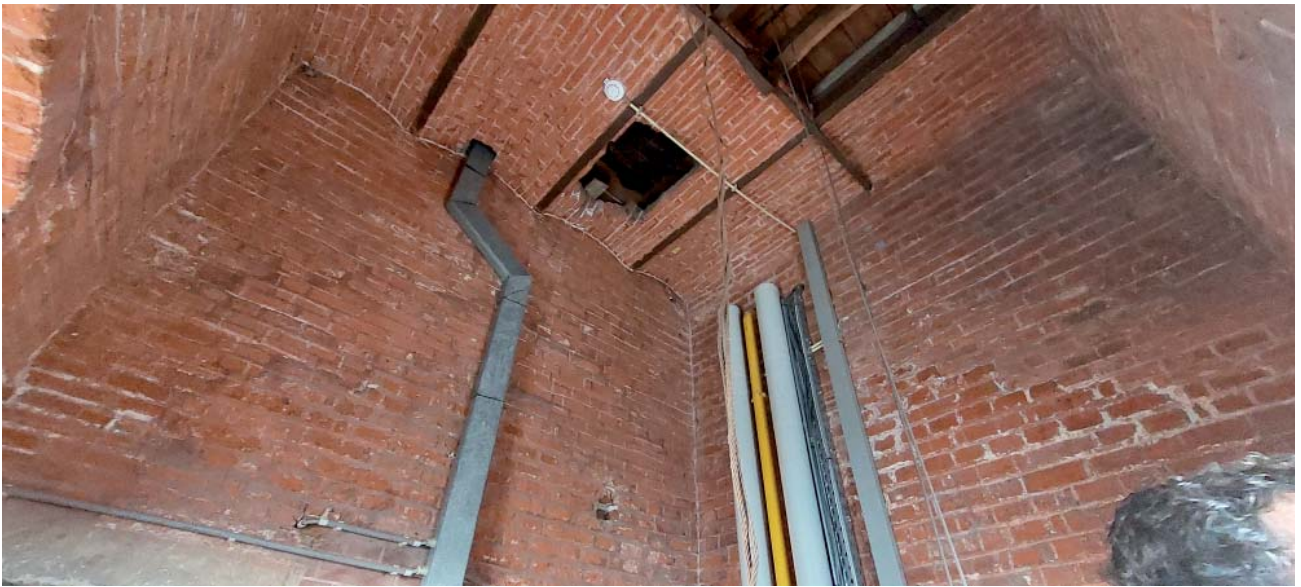
Fig. 57. Gewelf cel Jan de Lichte belforttoren, 2022 © ARTER

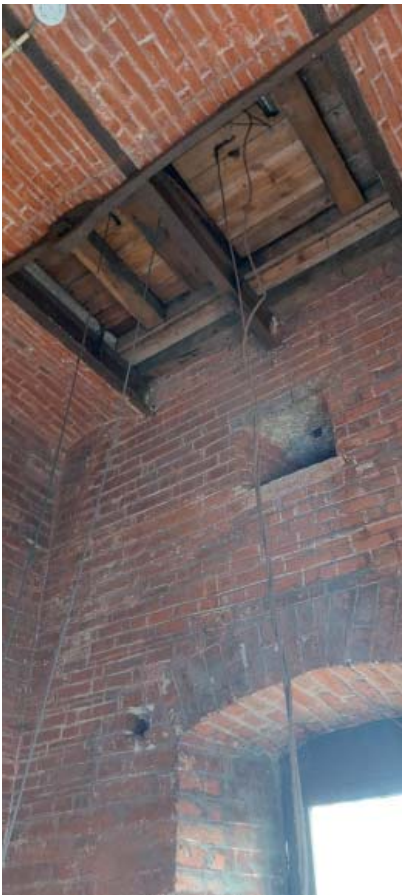
Fig. 54. Gewelf cel Jan de Lichte belforttoren, 2022 © ARTER

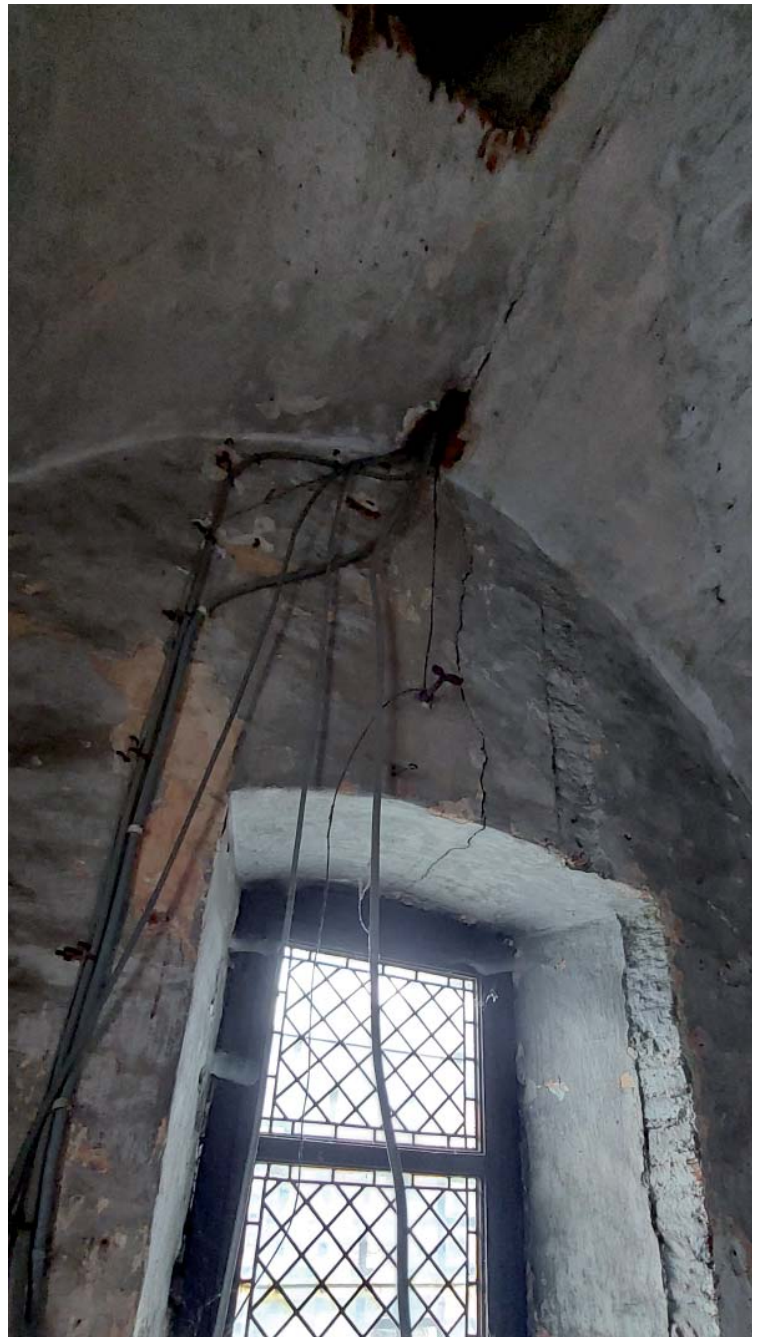
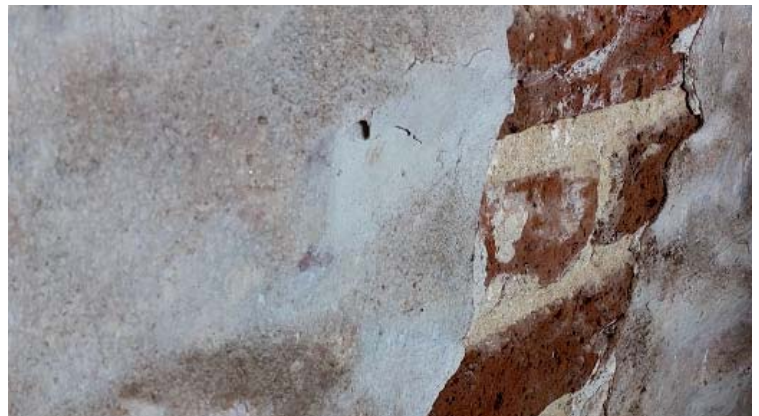
12. Aan de interieurzijde van de oostgevel op zolderniveau zijn er verschillende **doorlopende scheuren** te zien in het baksteenmetselwerk, onder

meer een in 45° vanaf het linteel van de deur.

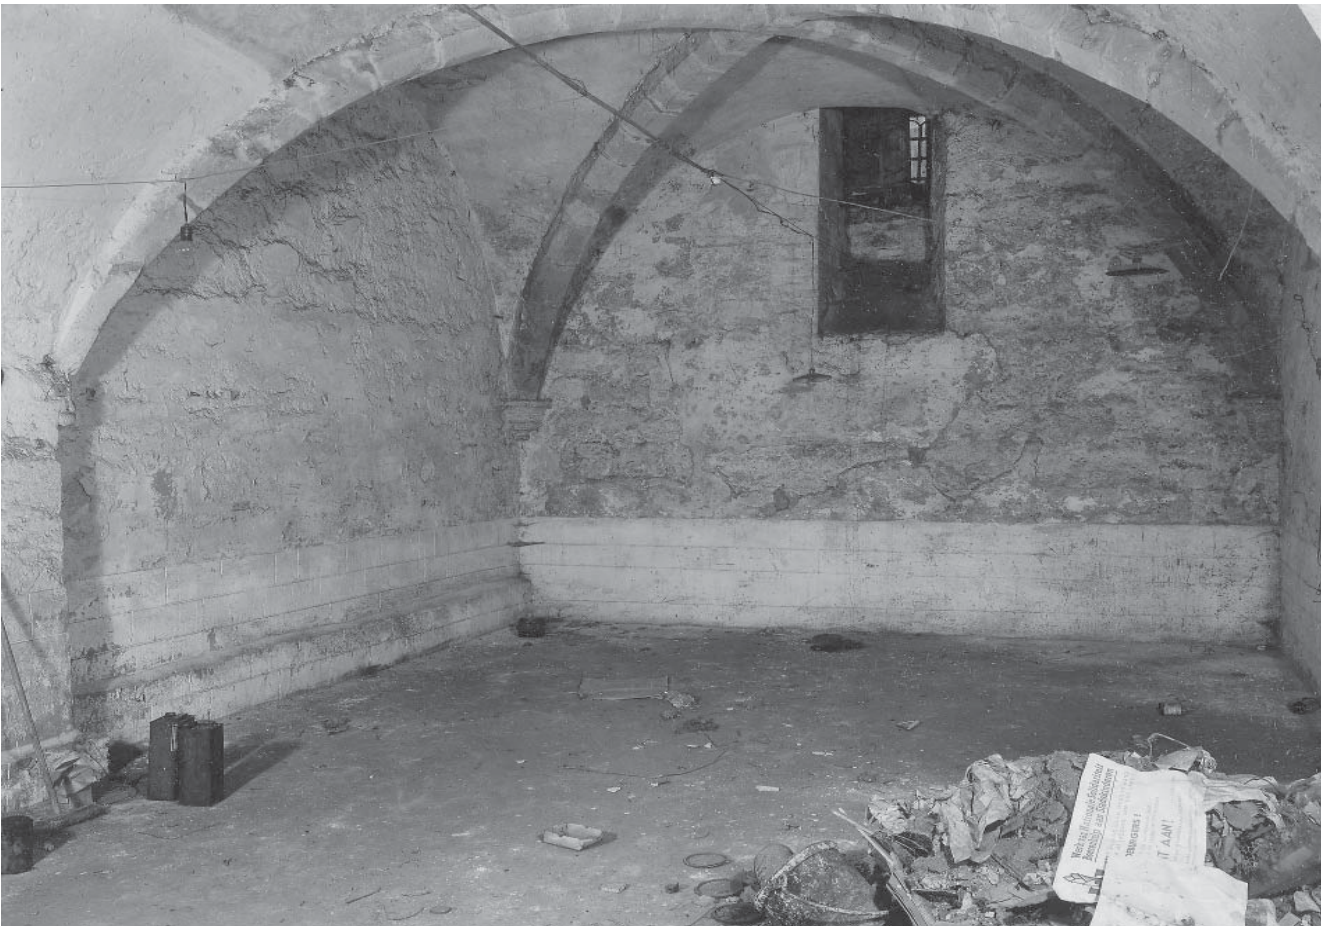
Fig. 94 - Zicht op de tweede ruimte van de hallenkelder, huidige toestand, © CC de Werf
