Beheersplan

Architectenwoning Jozef Schellekens versie 06.12.2023

Dubbelwoning Jozef Schellekens
Steenweg op Mol 64-66 . 2300 Turnhout
Bescherminsbesluit: MB 03.04.1995 (ID: 2828)

Erfgoed en Visie bv
Lierselei 84 . 2390 Malle

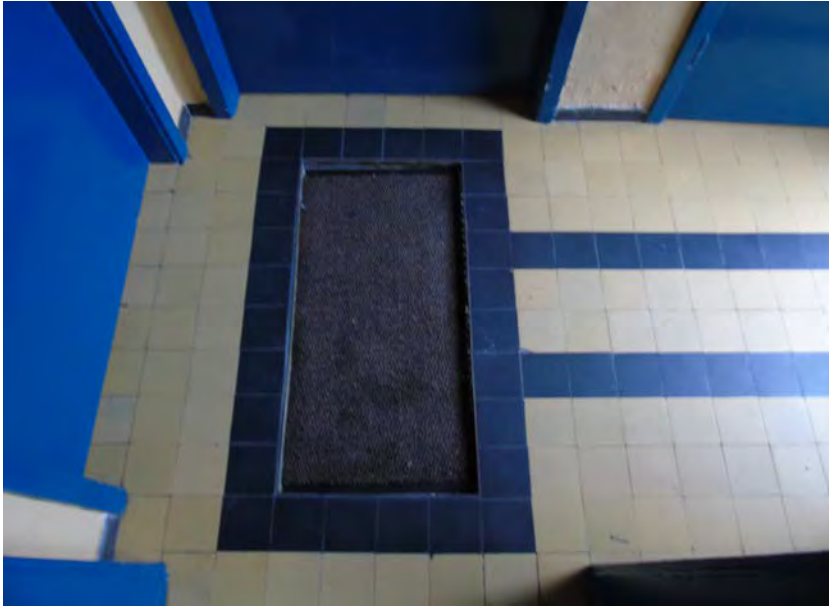
Afbeelding 81.
Inkom (0.01).

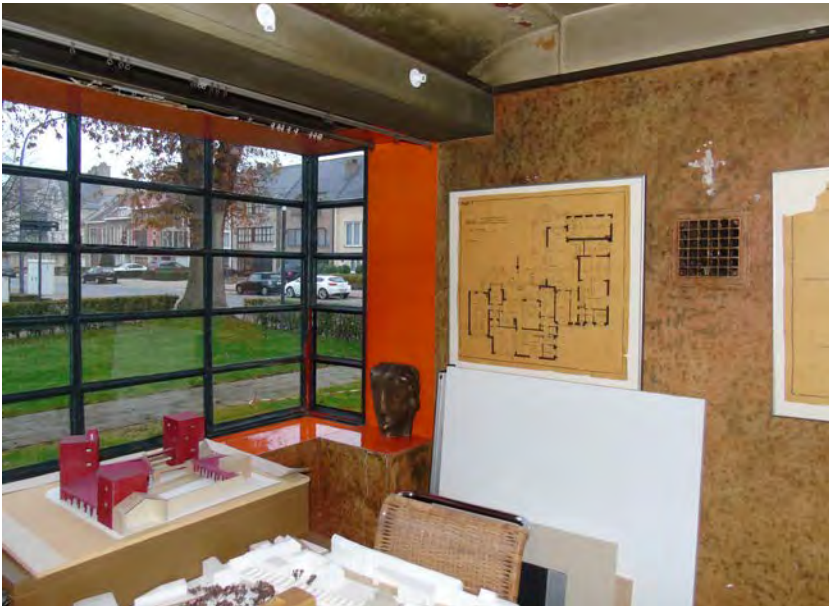
Afbeelding 83.
Ontvangst-/sprekkamer (0.02).

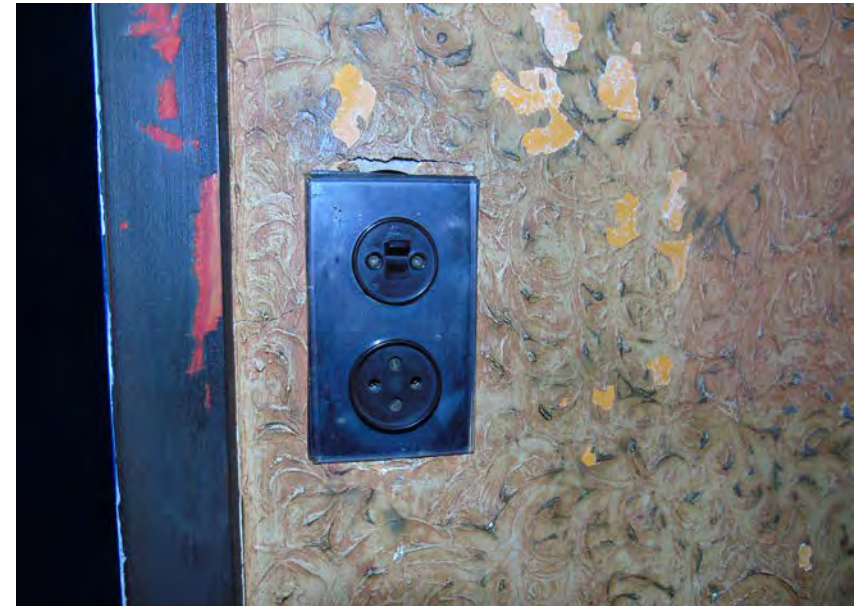
Afbeelding 84.
Ontvangst-/sprekkamer (0.02).

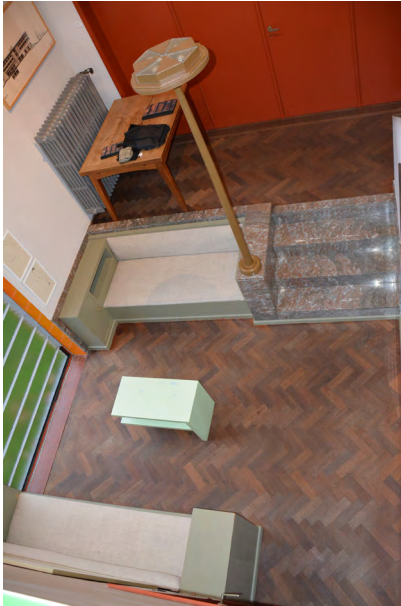
Afbeelding 85.
Onthaal (0.03).

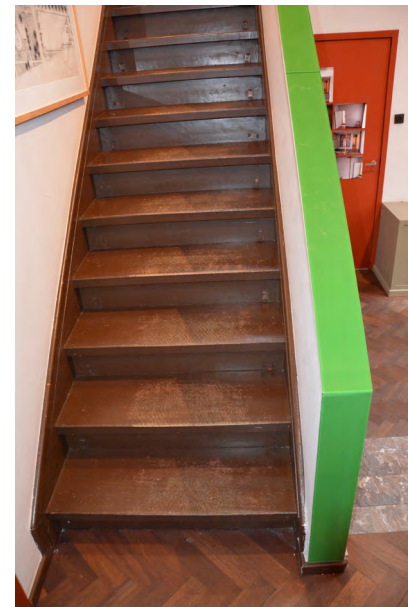
Afbeelding 89.
Trap (0.03).

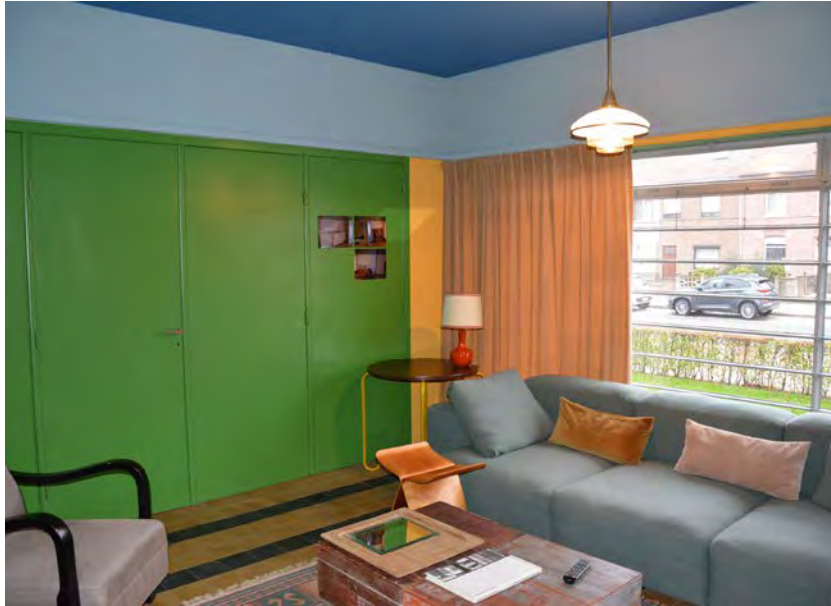
Afbeelding 91.
Bureau/kamer (0.04).

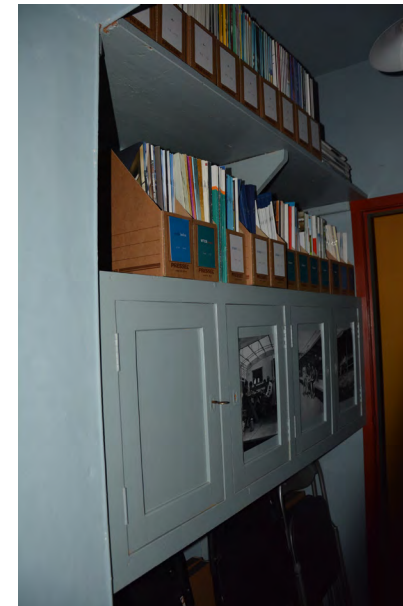
Afbeelding 95.
Berging (0.05).

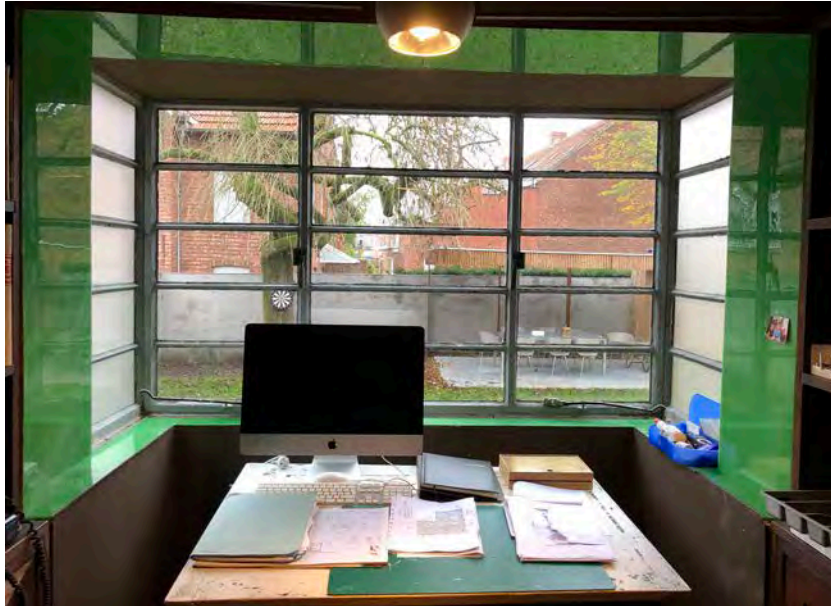
Afbeelding 97.
Studio (0.07).

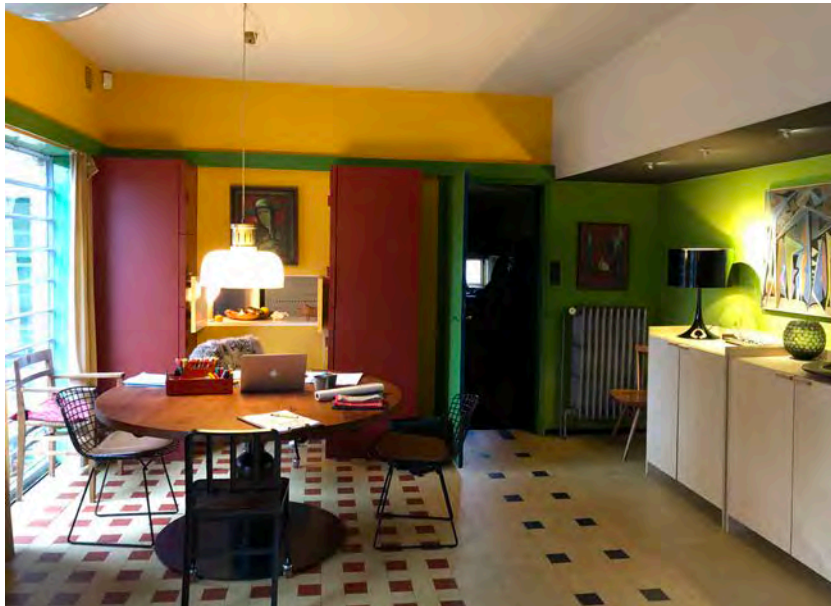
Afbeelding 100.
Eetkamer (0.08).

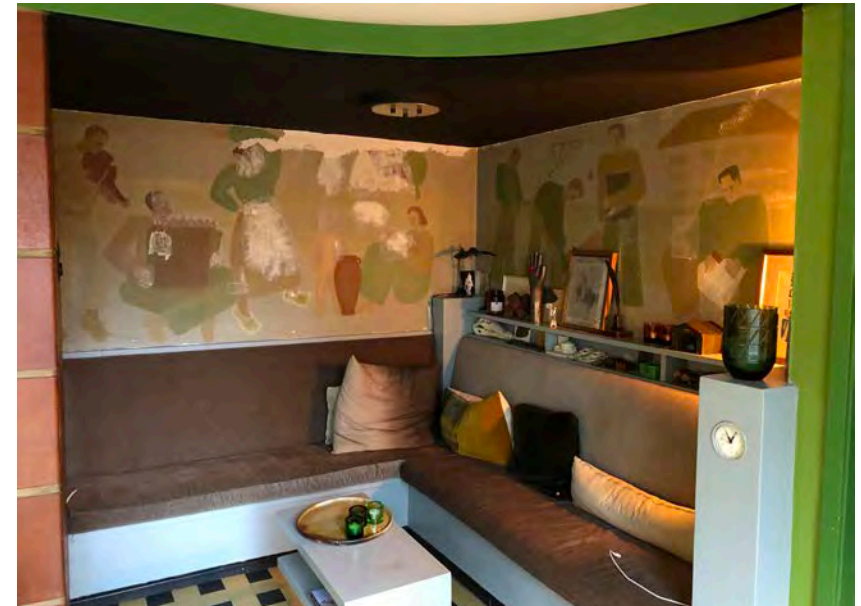
Afbeelding 101.
Eetkamer, zithoek met
oorspronkelijke verlichting
(0.08).

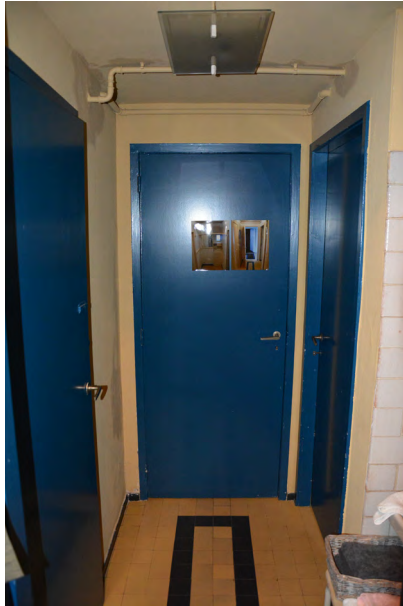
Afbeelding 102.
Sas (0.09) met oorspronkelijke verlichting.

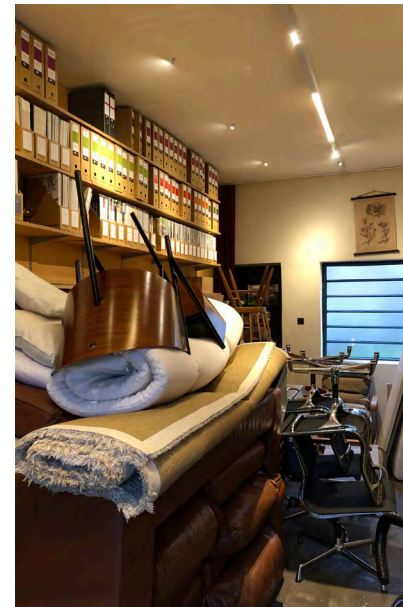
Afbeelding 108.
Garage (0.13).

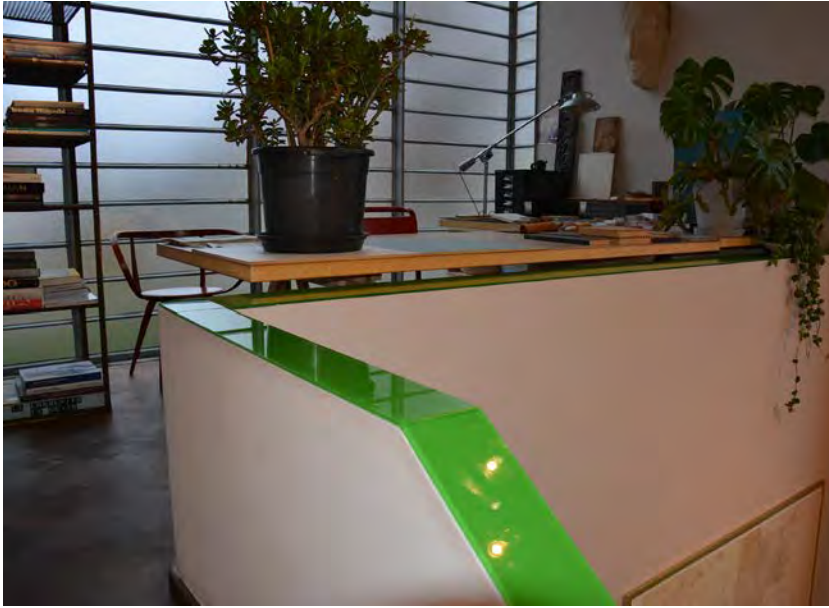
Afbeelding 110.
Binnenbalkon/schildersatelier
(1.01).

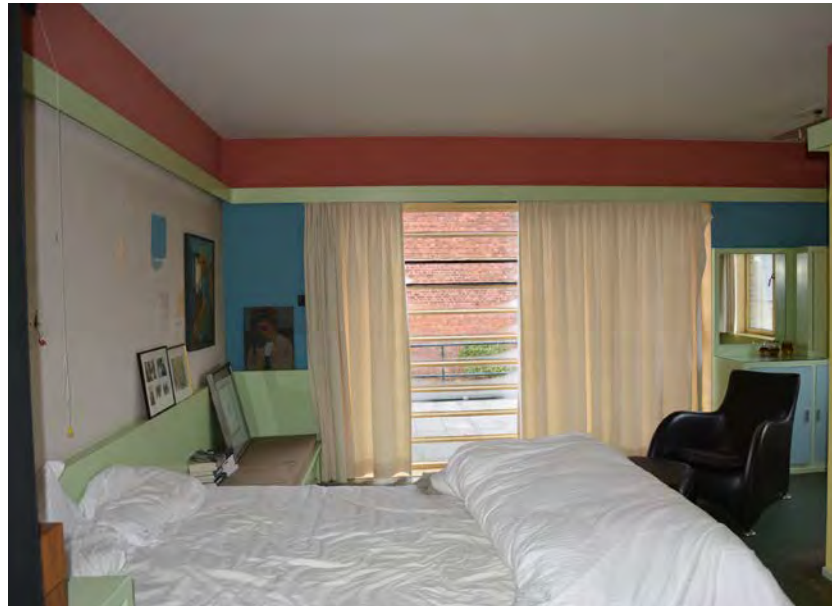
Afbeelding 114.
Slaapkamer 1 (1.04) met
oorspronkelijke verlichting.
