# Geïntegreerd beheersplan Parkbegraafplaats Schoonselhof Antwerpen: BIJLAGE 3 Actualisatie inventarisatie Neerhoeve

## Bijlage 2: Actualisatie Neerhoeve

### 1. BUITENGEVEL: Beschrijving huidige toestand - actualisatie

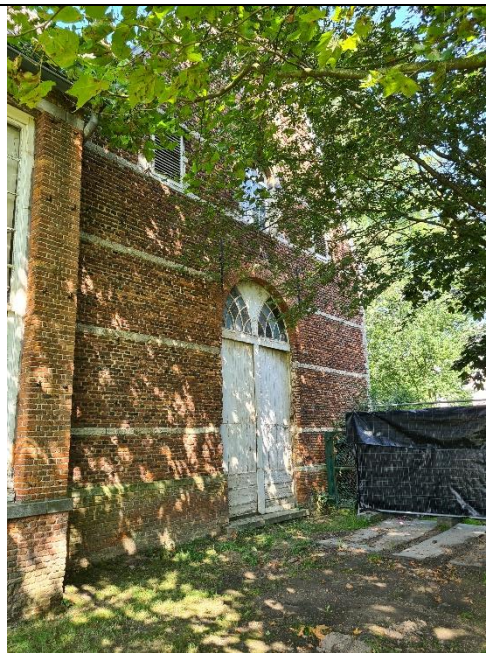
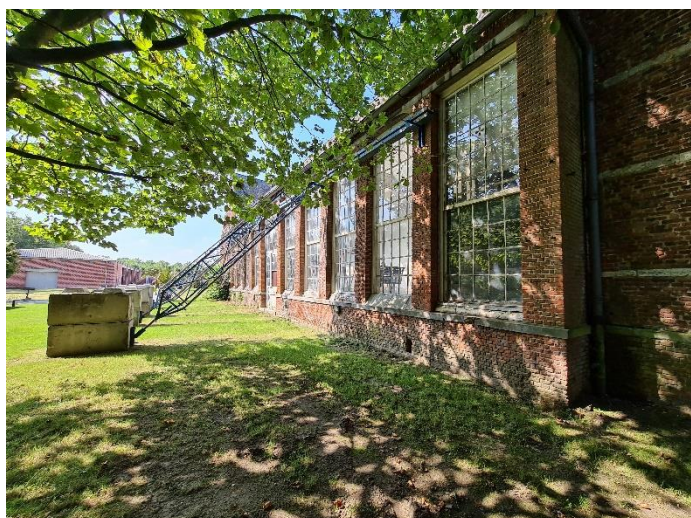
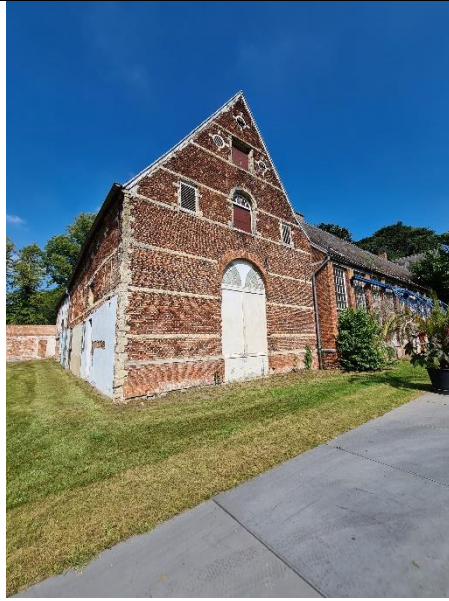
Gevel zuid met gevel orangerie (recent gestut)

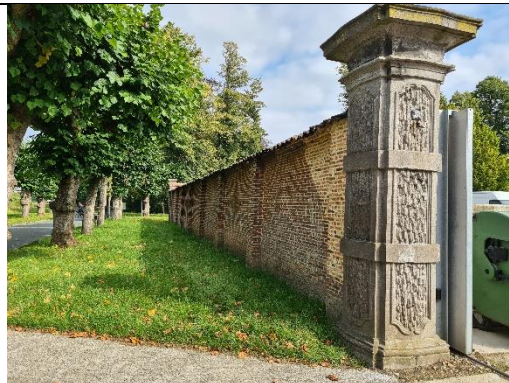
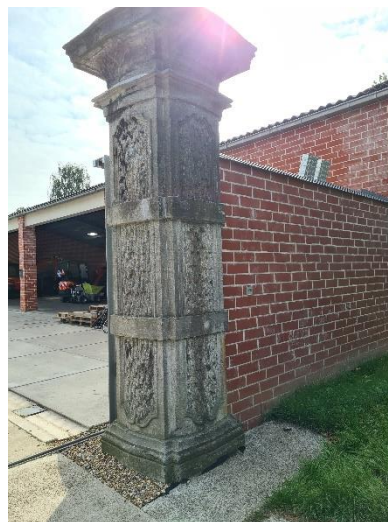
##### Toegangspoort

De muur en toegangspoort werden ondertussen heropgebouwd en gerestaureerd.

Aan de binnenzijde vertoont de muur nog sporen(ijzeren krammen) van spalierwerk voor de bevestiging van fruitbomen

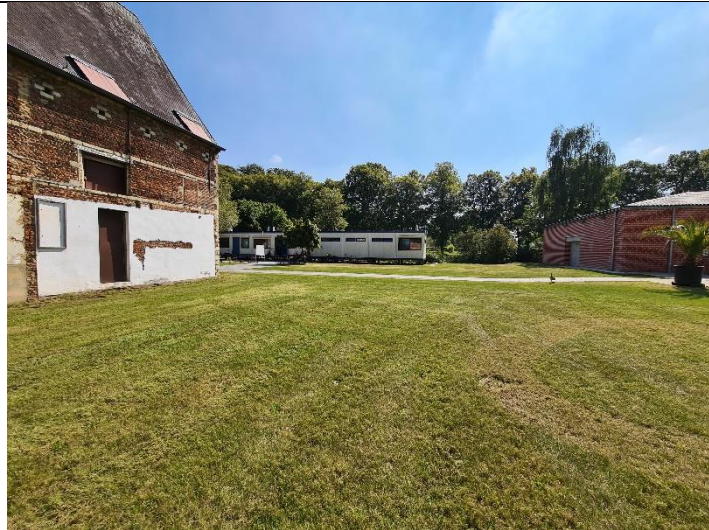
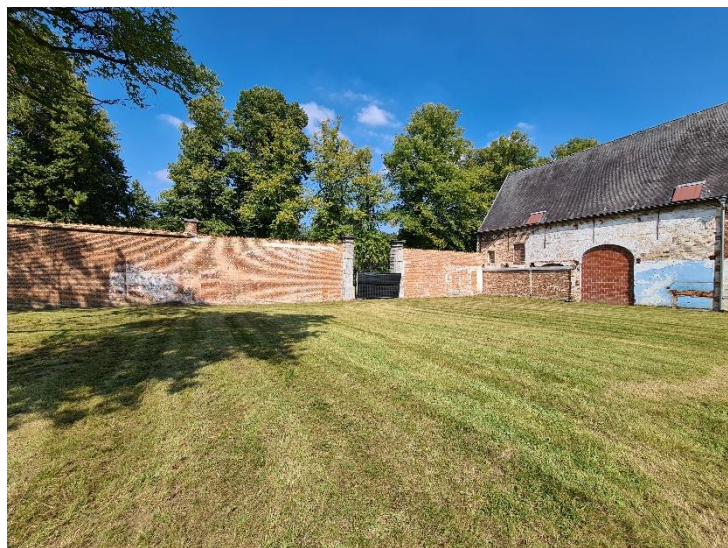
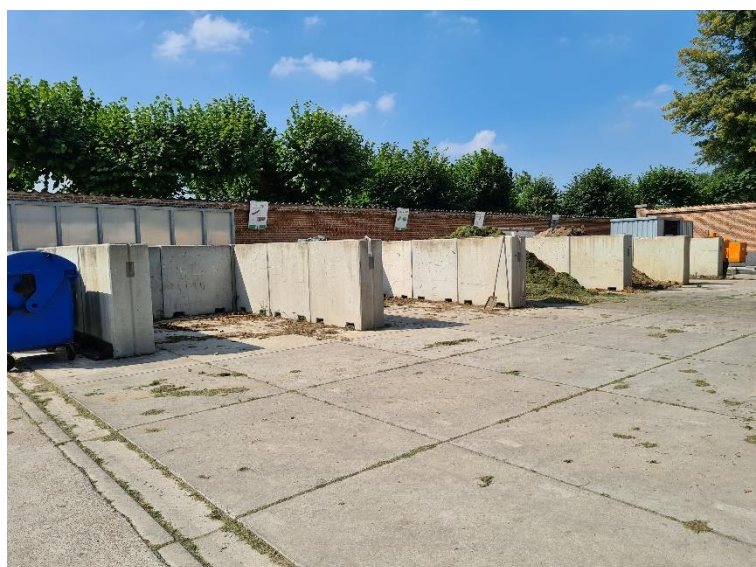
### Esplanade

De gebouwen uit de jaren 1960 werden ondertussen gesloopt. Hierdoor is een grote esplanade ontstaan achter de afsluitingsmuur van de neerhoeve.

De kantoren werden verder deels ondergebracht in een tijdelijke constructie (bureelcontainers).

Er werden voorzieningen aangebracht (betonnen esplanade, stortplaatsen, parkeergelegenheid, etc.).

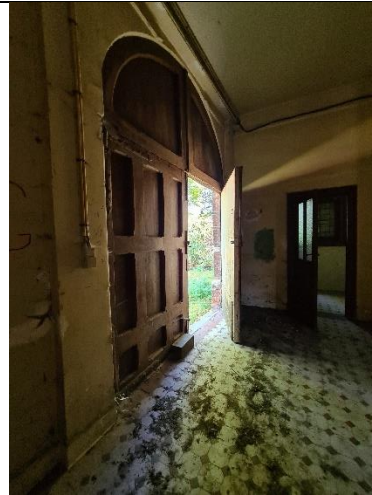
### Ingang en inkomhal noord

Zicht op de ingangen van de voormalige dodenkamers

Voordien bevond zich hier een stalling, die werd opgedeeld in diverse dodenkamers. Deze dodenkamers zijn dus niet origineel. Het plan uit 1917 laat zien dat hier destijds nog voeder- en drinkbakken aanwezig waren.

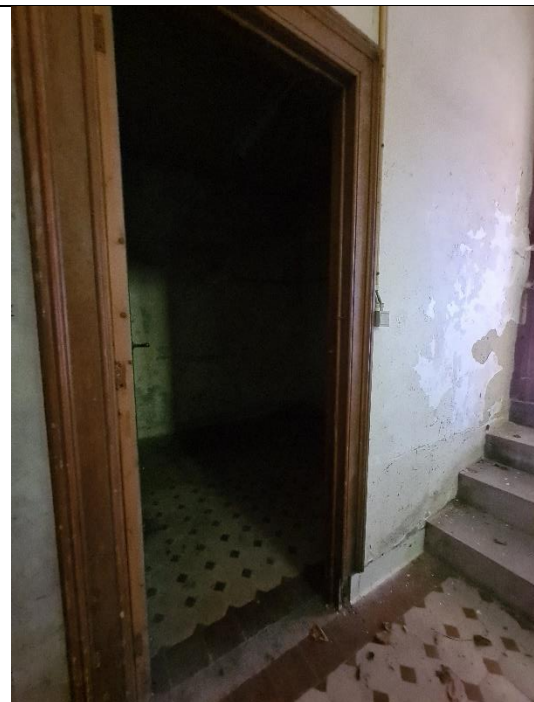
Vochtschade

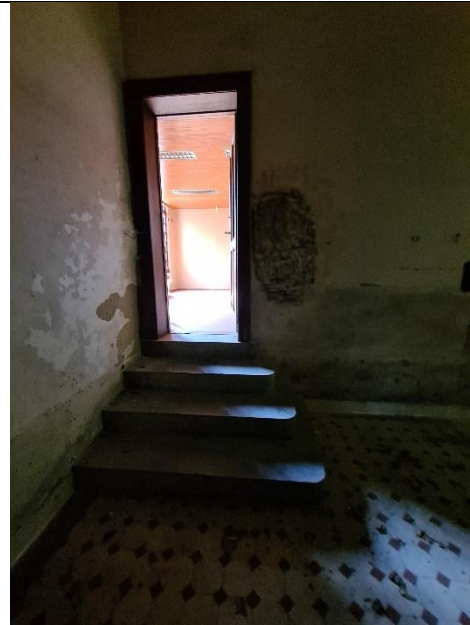
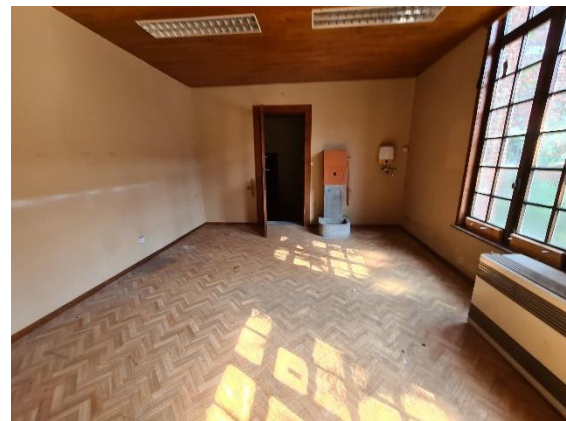
Voormalige 'dienst der dokters/operatiekamer'

Nog aanwezig: resten van waterbak in blauwe hardsteen en waterpomp

Vals plafond, elektrische verwarming en linoleum zijn nog aanwezig

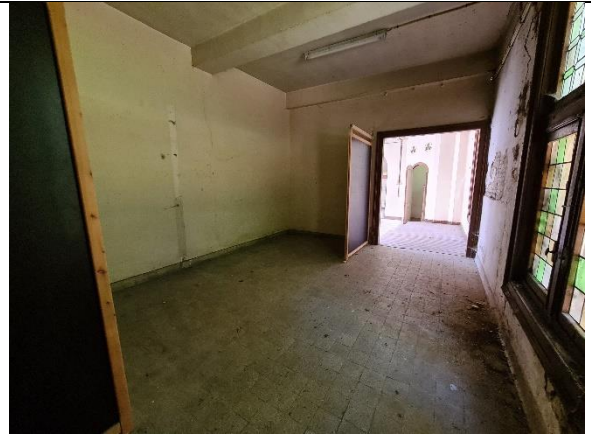
### Voormalige dodenkamers

Afdruk indeling dodenkamers is nog zichtbaar  
Vochtschade.

Plafond in slechte staat (deels ingestort,  
gevaarlijke situatie)

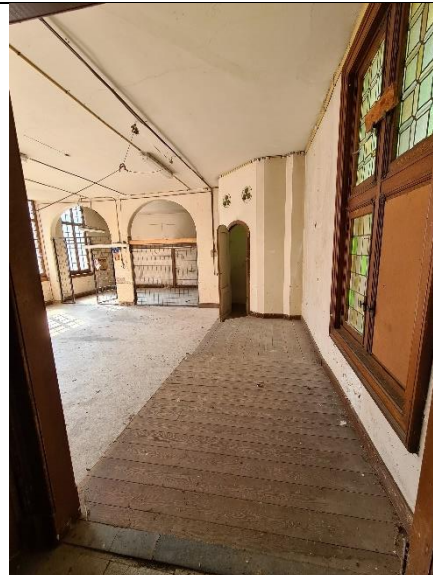
### Voormalige kapel

Houten constructie met trappen (overgang  
niveauverschil)

Vochtschade (openstaande deur)

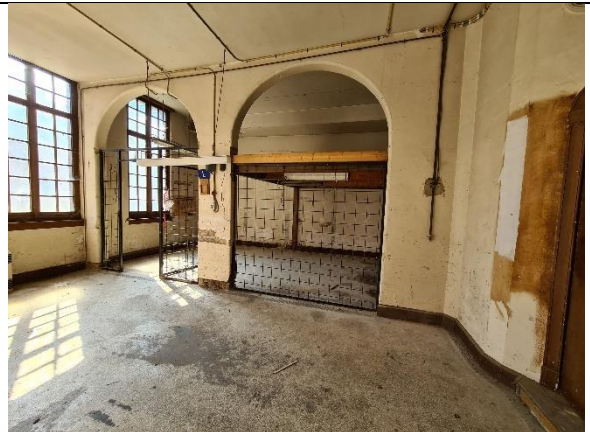
Voormalige dodenkamers

Toegang naar de kelders (trap is afgesloten,  
kelders staan onder water).

Kelderramen zijn langs de voorgevel zichtbaar

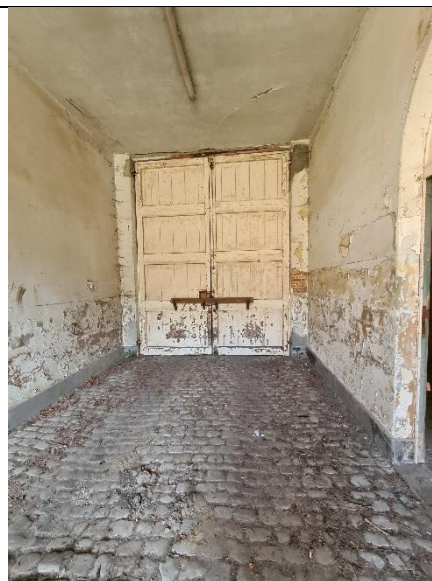
Ingang/doorgang oost (ingang aan de zijde van het kasteel)

Pleisterwerk in slechte staat

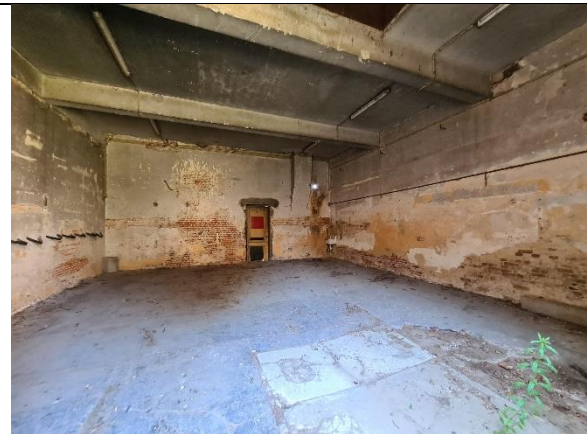
Voormalige bergplaats

Vernieuwd: plafond in beton met betonnen leggers

Wel nog originele voederbakken en hooirekken voor het vee

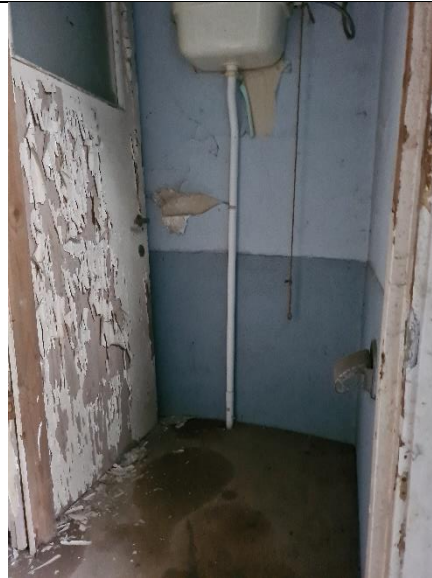
## Toiletten

Deze werden ooit heraangelegd (rechts van de ingang damestoiletten, links herentoiletten).

In slechte staat

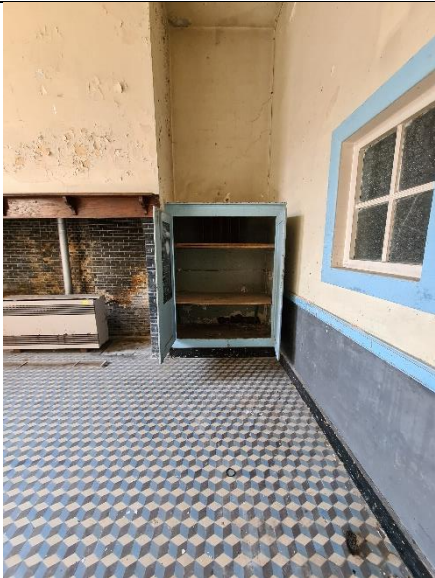
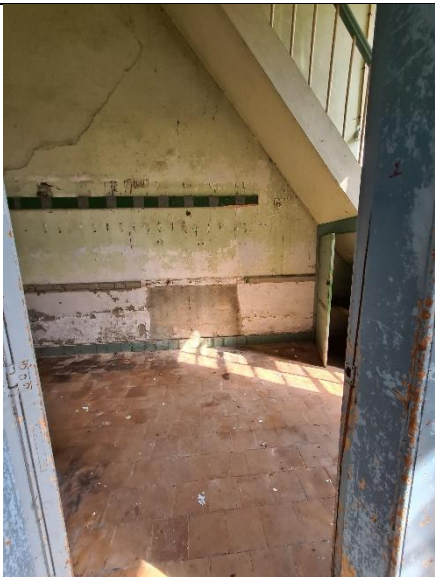
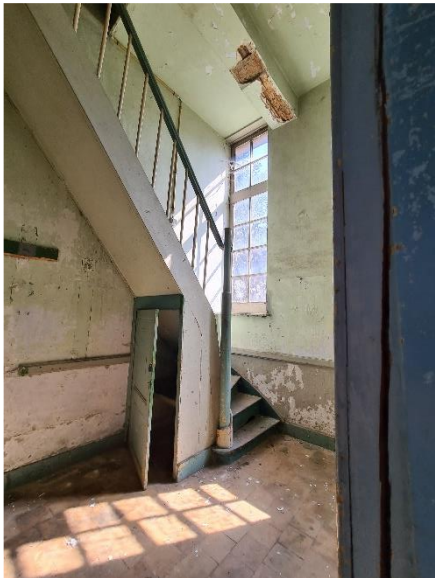
| <p>Doorgang naar eerste verdieping</p> <p>Opvallend: oude nis voor heiligenbeeldje</p> | <br> |

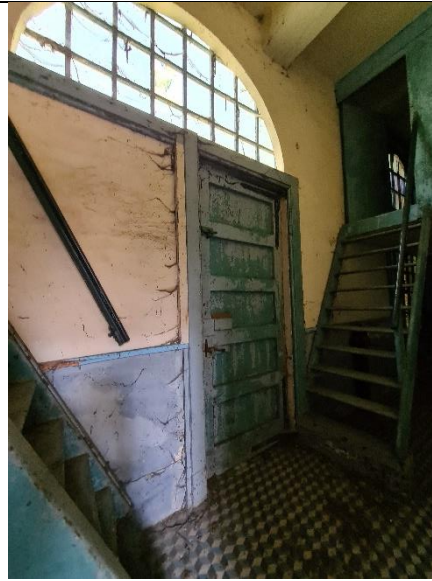
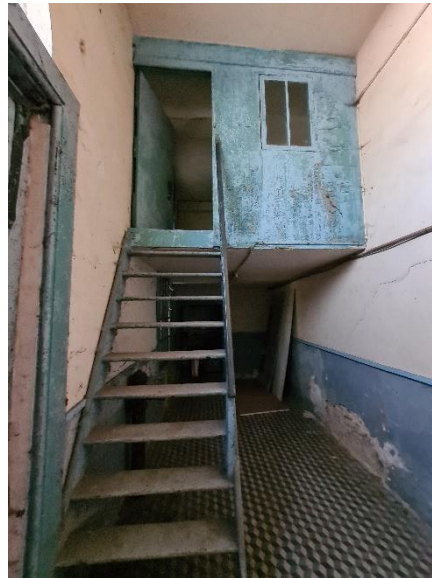
| <p>Toegang tot houten tussenverdiep (vermolmd, houtrot)</p> <p>vochtschade</p> | |

De kelders staan onder water en zijn daardoor ontoegankelijk.

vochtinwerking

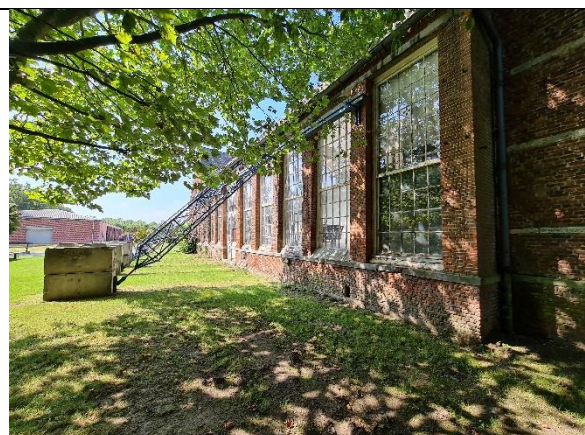
Orangerie/serre

Werd in 2021 gestut langs de buitenzijde

Veel glasschade (glasbreuk)

Houtwerk is sterk vergaan

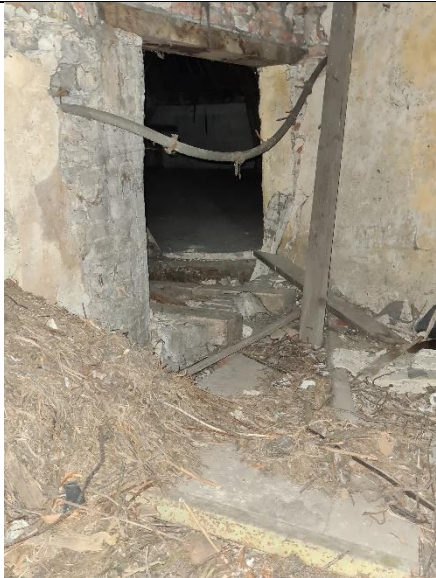
| <p>Toegang tot kruipzolder</p> | |

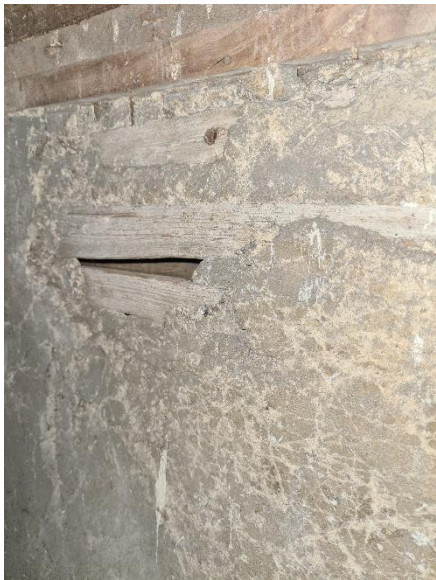
| <p>Hooizolder met zicht op gebinte (vloer in zeer slechte staat, niet betreedbaar)</p> <p>Muren op de trap laten nog lemen bezetsel zien</p> <p>Doorgang in de muur niet ondersteund (steunmuur)</p> | |

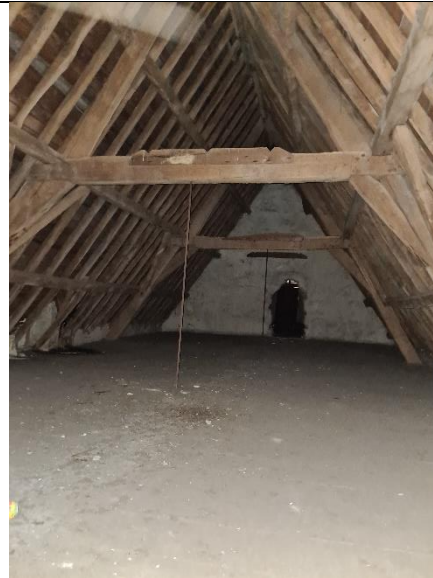
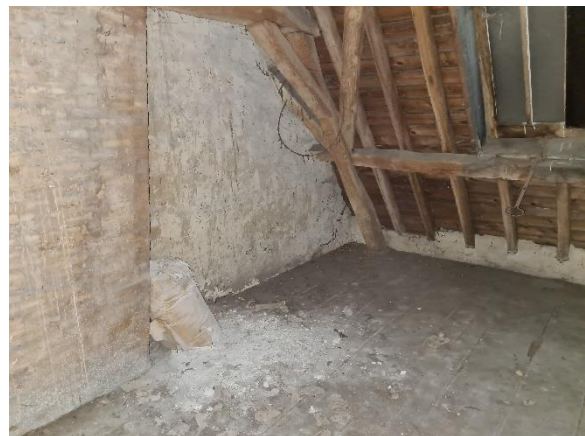
Pleisterwerk in slechte staat

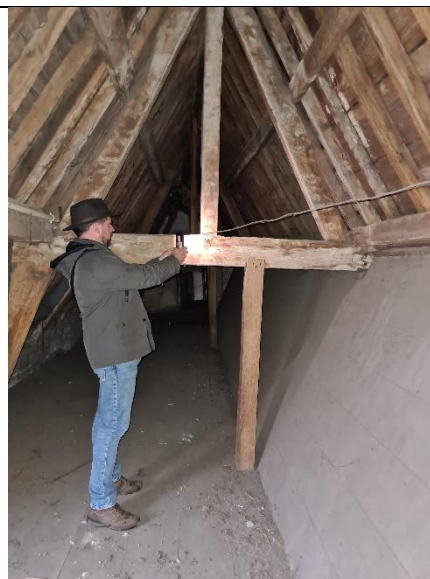
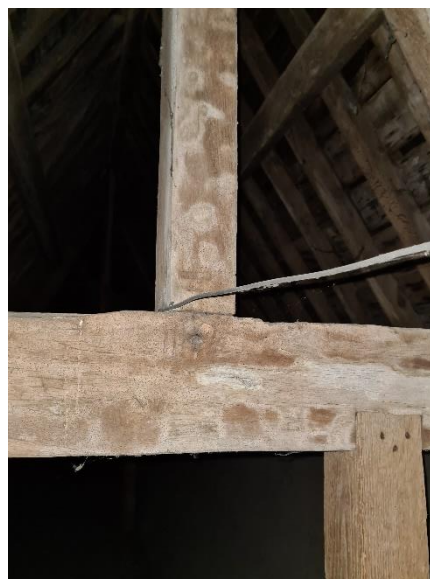
Schuine muur (boven orangerie), oorspronkelijk gebinte goed zichtbaar, ook merktekens zichtbaar

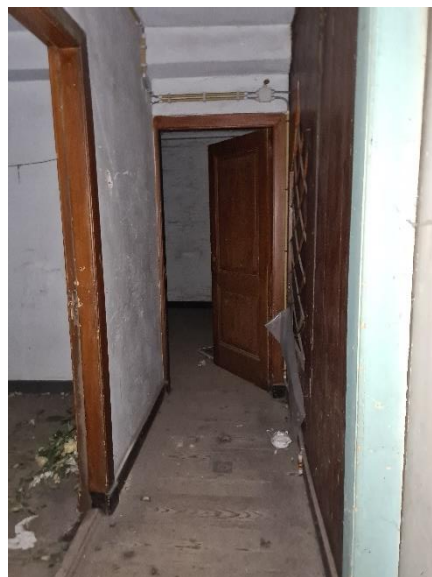
Sporen van waterinsijpeling
