# TRANSVAAL

## BEHEERSPLAN BURGERWONING IN ECLECTISCHE STIJL

door architect Manon Coppens  
i.s.m. Els Vernimmen

Burgerhuis in eclectische stijl - Bilmeyer en Van Riel  
Transvaalstraat 51  
2600 Berchem

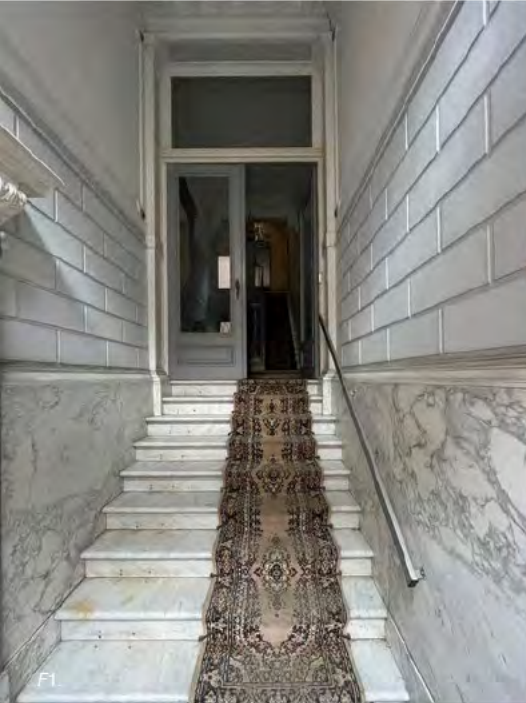
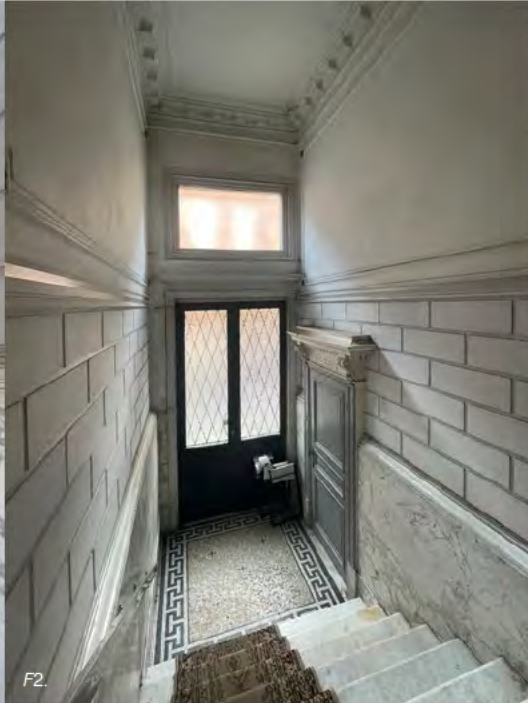
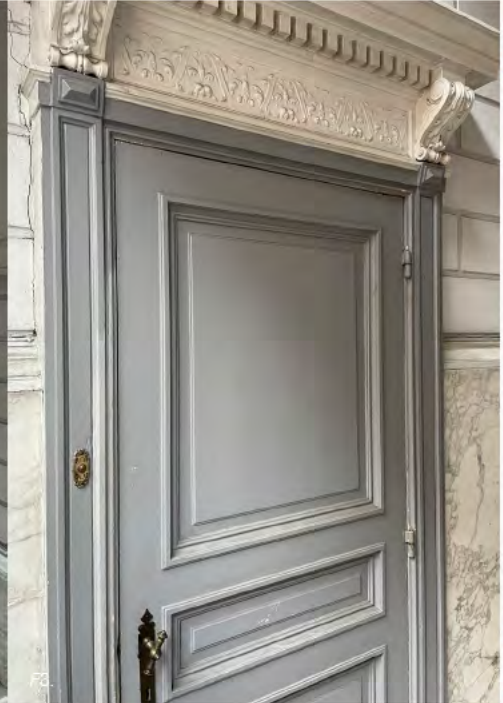
+00.01

GELUKVLOERS / inkomhal

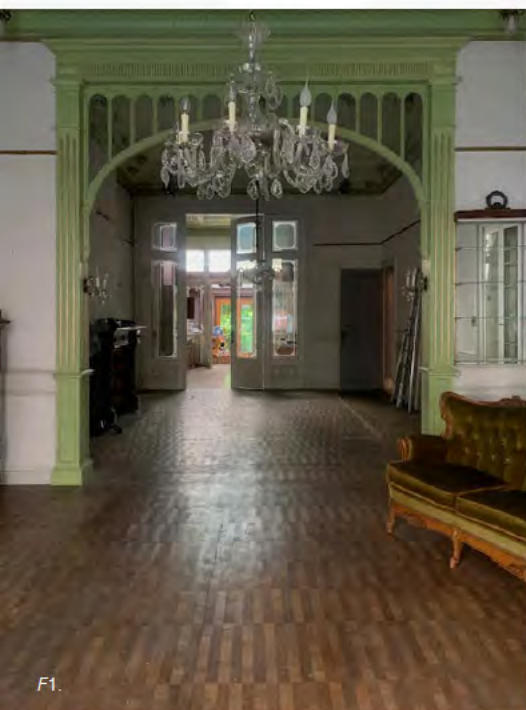
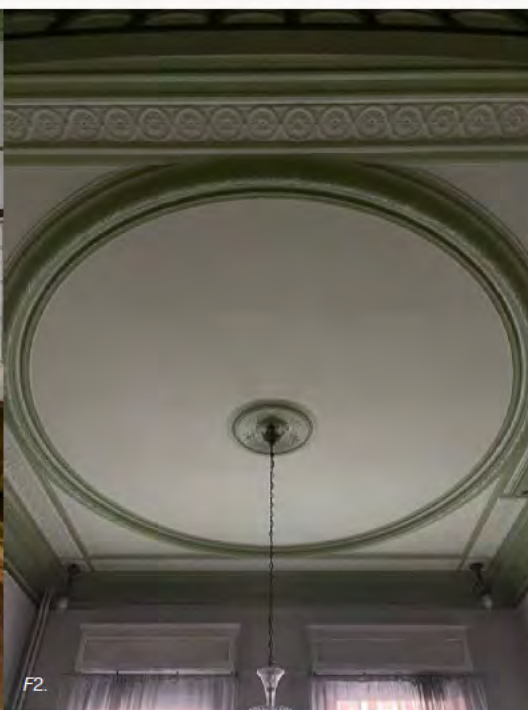
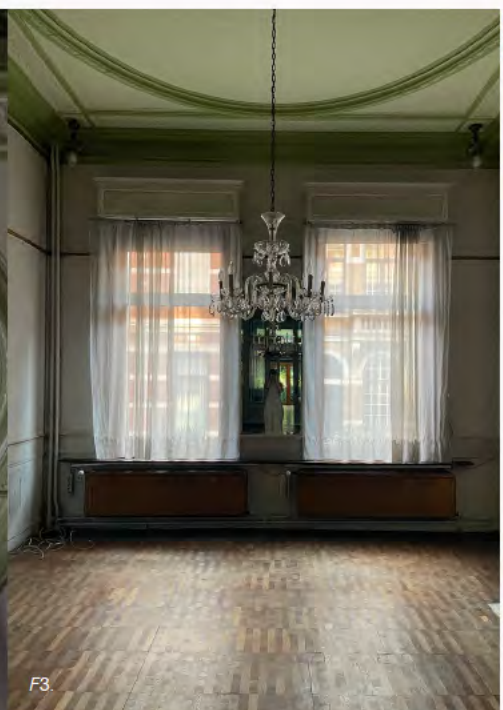
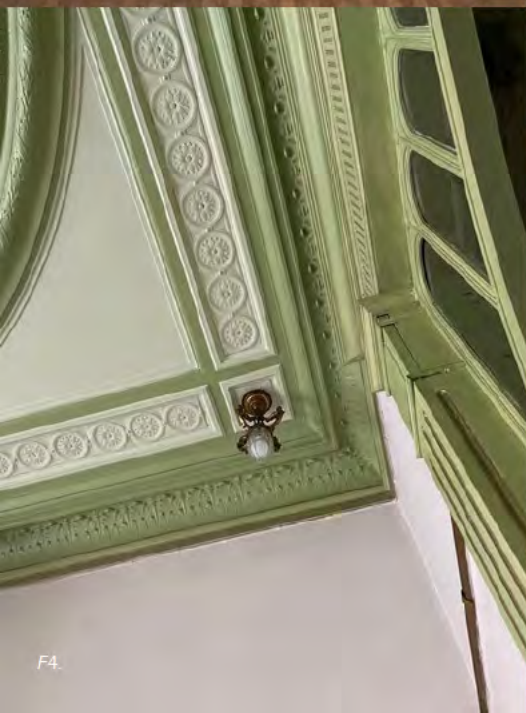
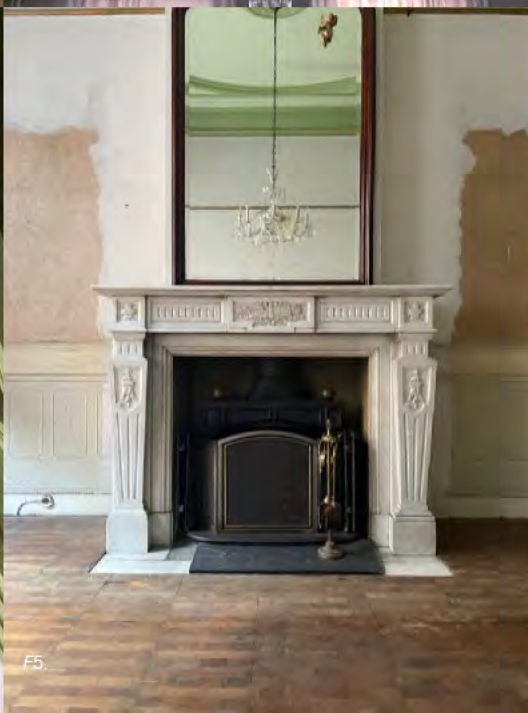
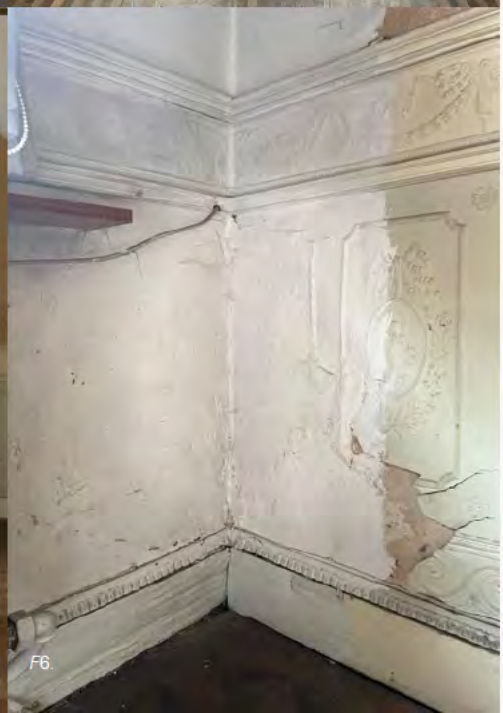
+00.02

GELUKVLOERS / salon

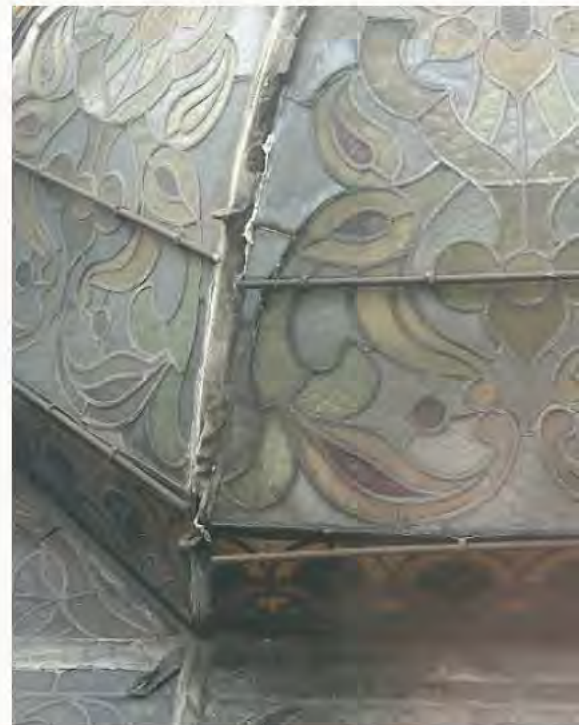
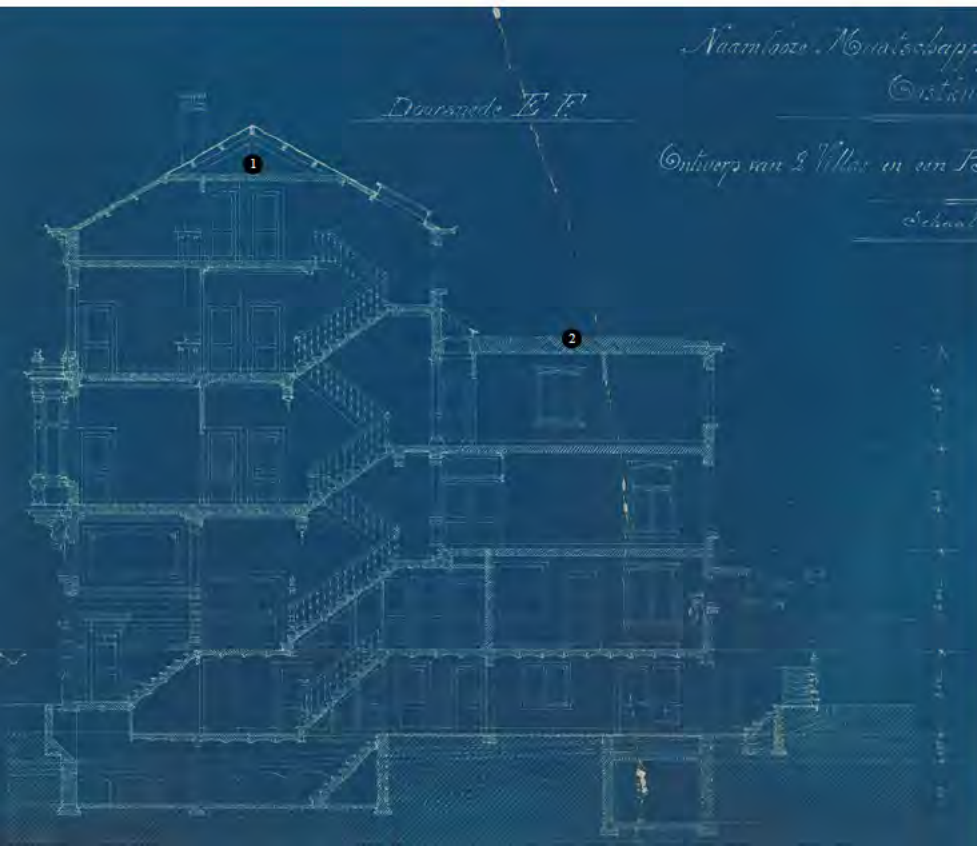
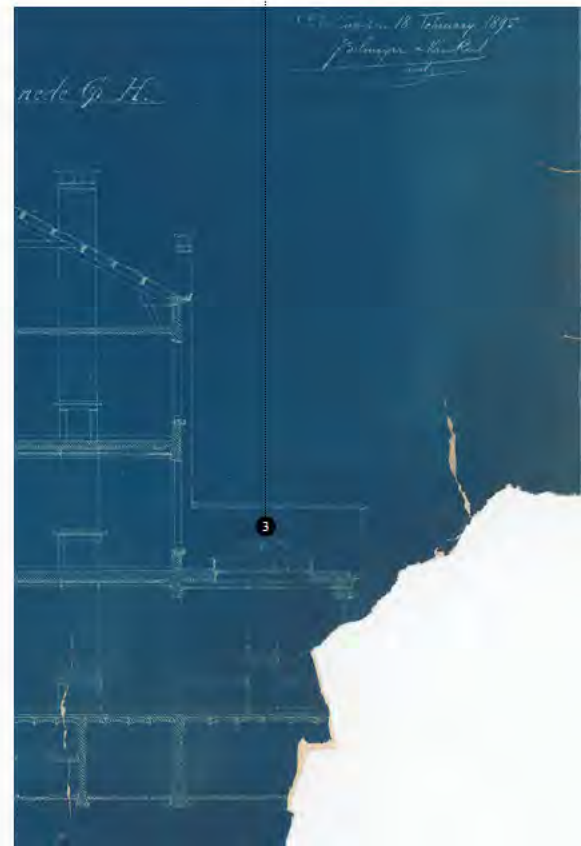
## DAK VAN DE VERANDA - (3)

De originele veranda, of 'Moorse kamer' (*cfr rapport MoWa*) heeft een originele glas-in-loodkoepel met gekleurde florale motieven. Traditioneel bestaat deze koepel uit een binnengedeelte (glas-in-lood) en een buitengedeelte dat waterbestendig is. Deze laatste is, net als de dakbedekking, niet origineel. De houten geprofileerde kroonlijst lijkt wel origineel en is donkerbruin geschilderd.

*Glas-in-lood bovenlicht van de veranda in matige staat:*

- loodnet is verzwakt en de bindloodjes en -roeden zijn beschadigd
- glaspanelen buigen door en zijn vuil en verweerd
- buitenkoepel vervuild en niet meer volledig waterdicht
- ...

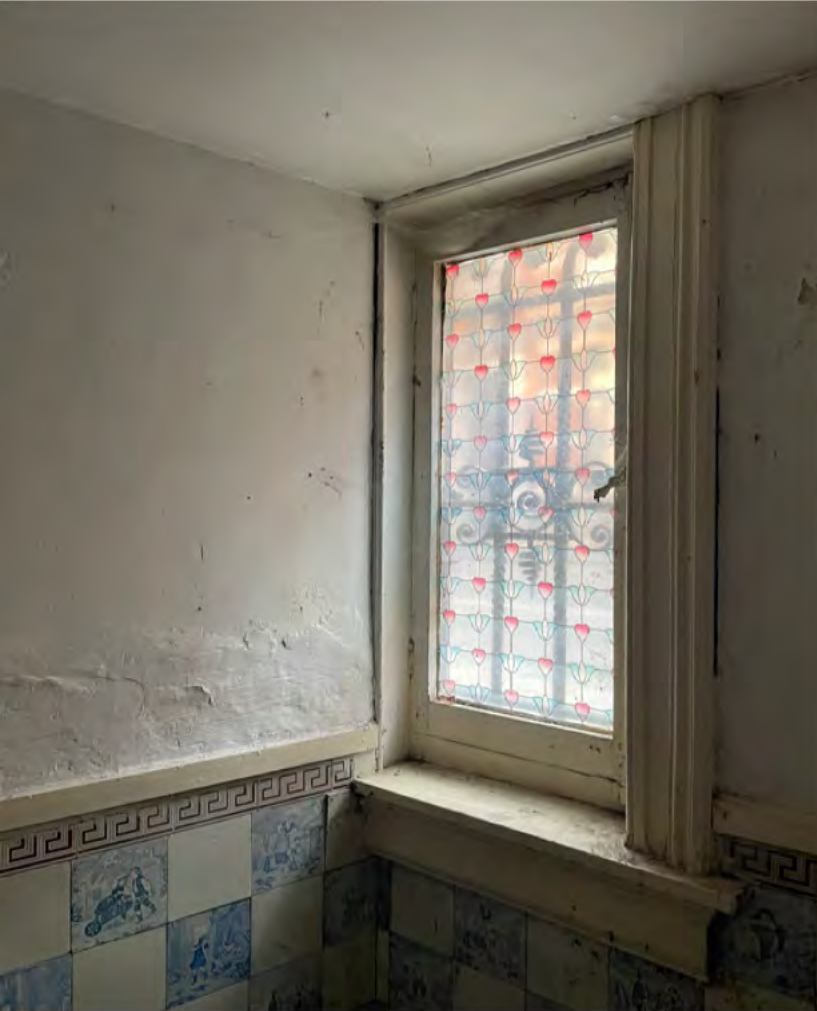
*kelderraam met tussenverdeling in -01.03*

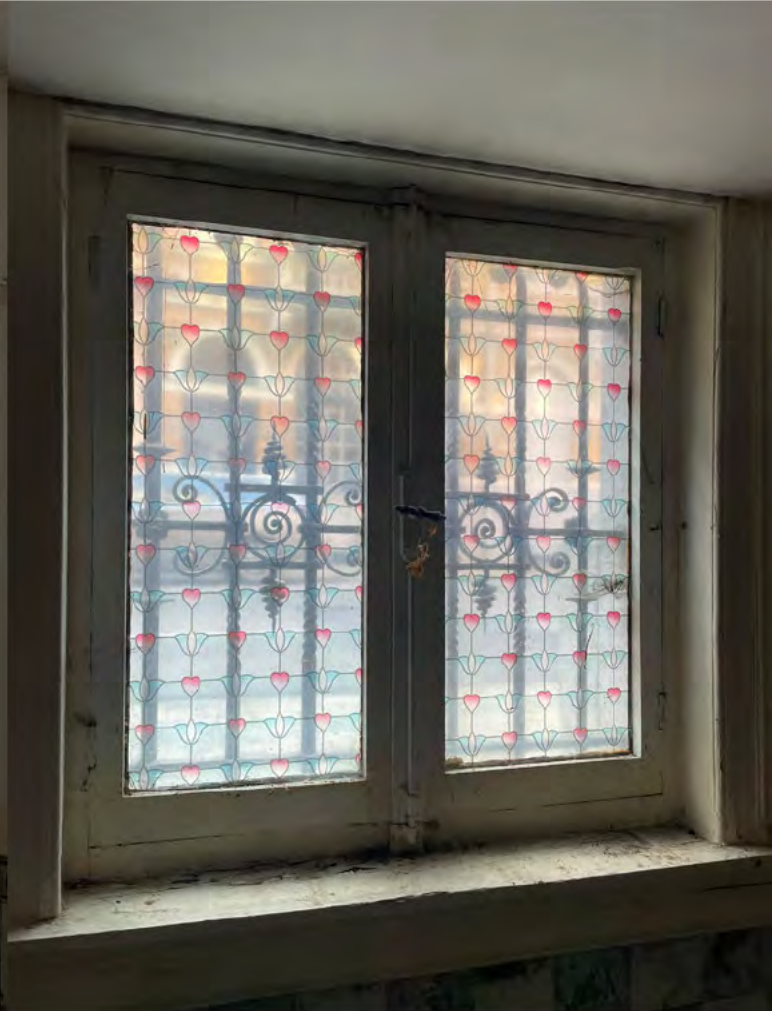
*kelderraam in -01.03*

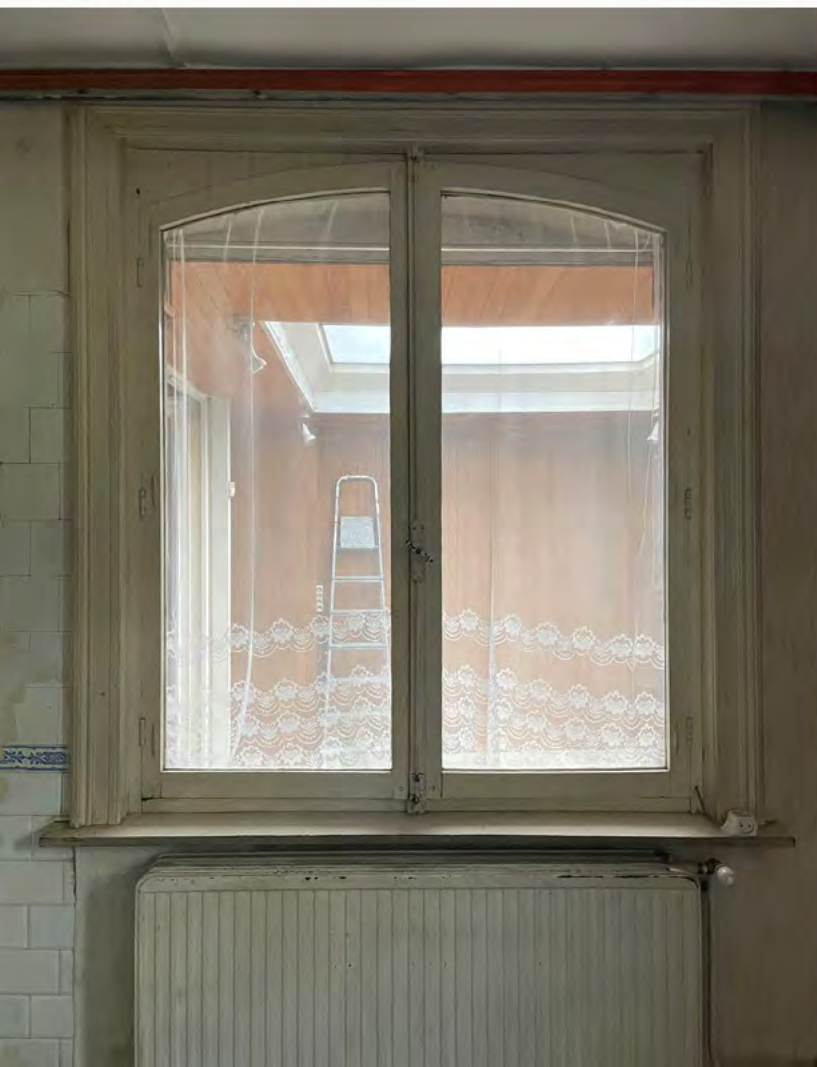
*raam in +02.02*

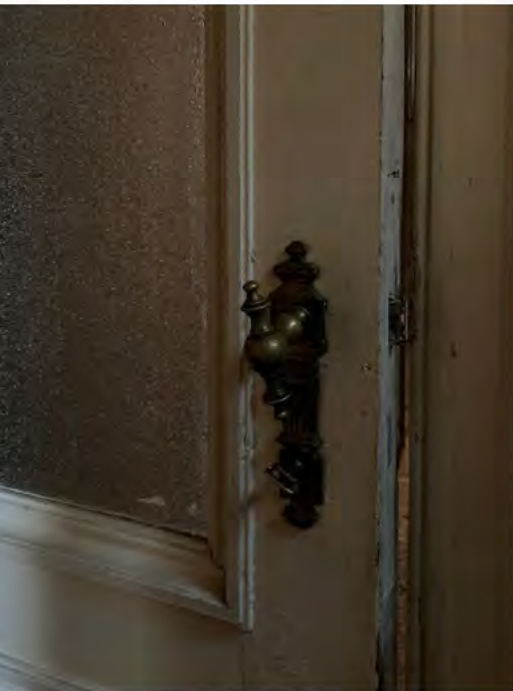
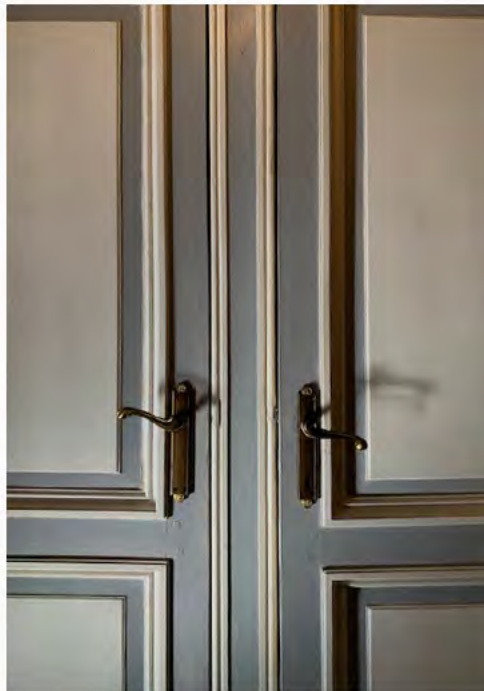
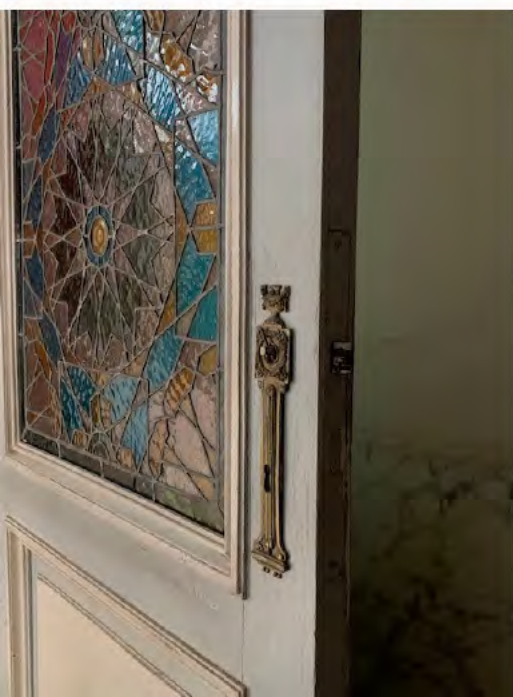
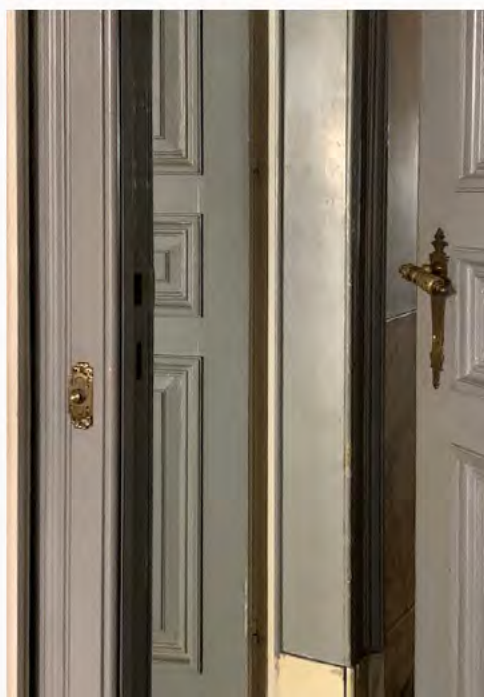
*Het binnenschrijnwerk verkeert algemeen in goede tot matige staat*

- in de kelders hebben de deurlijsten onderaan afgezien van het vocht: plaatselijk ingerot
- algemeen stoffig en lakwerk verouderd
- sommige scharnieren lossend

*Verder merken we ook biologische aantastingen! (zie verslag Monumentenwacht)*

- plaatselijk (oude) aantastingen door kelderzwam
- plaatselijk aantastingen door de kleine klopkever

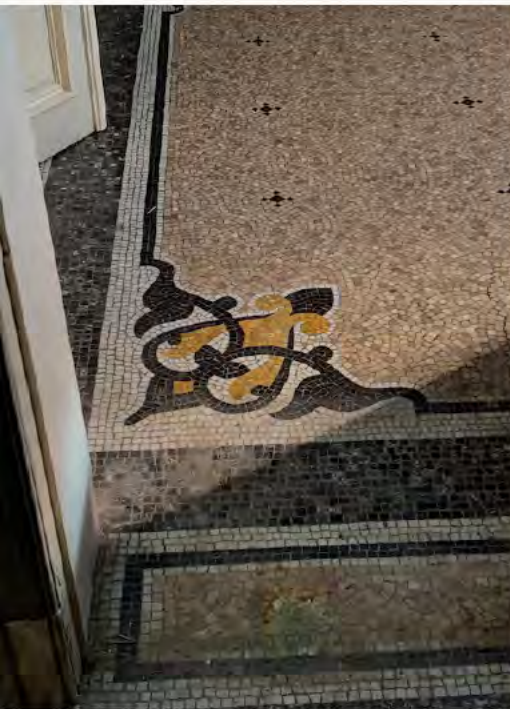
+00.04 Moorse kamer

*Algemeen in matig tot goede staat;  
Hier en daar kleine barsten, steentjes die versleten zijn of voegwerk dat 'uitgespoeld' is.  
Mogelijks lokaal opgedrukt door roeste liggers van de onderliggende troggewelven*

| | -inspectie en eventueel onderhoud van vloerafwerkingen.<br>mogelijke onderhoudswerken:<br>-restauratie mozaïekvloeren: aanvullen/vastzetten van steentjes, scheurherstel,...<br>-restauratie terrazzovloeren: aanvullen ontbrekende delen, scheurherstel,...<br>-restauratie keramische tegelvloeren en plinten: vervangen of herplaatsen van gebarsten tegels, vernieuwen van voegen,...<br>-restauratie eikenhouten parkets en plinten: herplaatsen latjes, herbevestiging nageltjes, opschuren, vernieuwen afwerkingslaag,...<br>-restauratie plankenvloeren en plinten: herplaatsen planken, herbevestiging nagels, opschuren, vernieuwen afwerkingslaag,...<br>-herschilderen van afwerkingen na goedkeuring kleur door de erfgoedconsulent<br>~ ... | om de 10 jaar<br><br>wanneer nodig<br>wanneer nodig<br>wanneer nodig<br><br>wanneer nodig<br><br>wanneer nodig<br>wanneer nodig | n.v.t.<br><br>nee<br>nee<br>nee<br><br>nee<br>nee<br>nee |

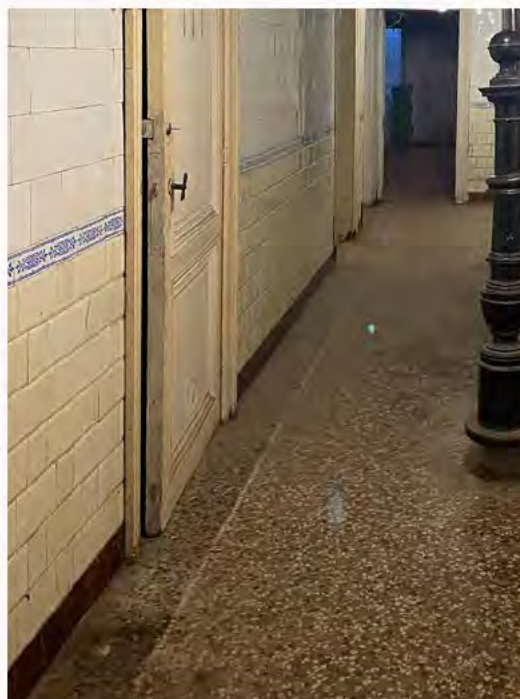
-01.01b Trappenhal

*Algemeen in matige/slechte staat:  
De vloeren zijn zeer vuil, er zijn plaatselijk vochtplekken in de kelder:  
Verschillende vloeren vertonen ook grote scheuren  
- vermoedelijk voornamelijk gevolgschade van de verroeste troggewelven  
- kelderruimte -01.03  
- achterbouw/keuken +00.06*

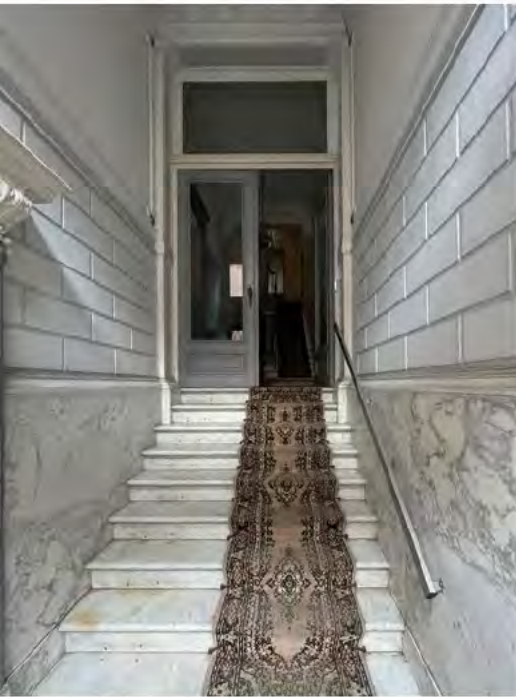
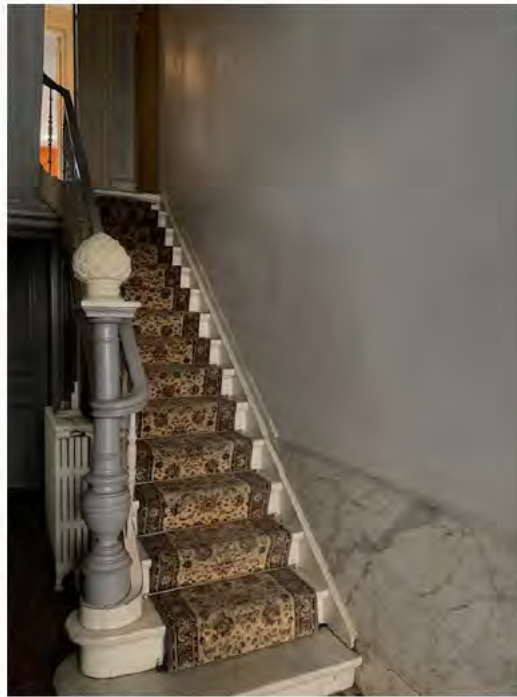
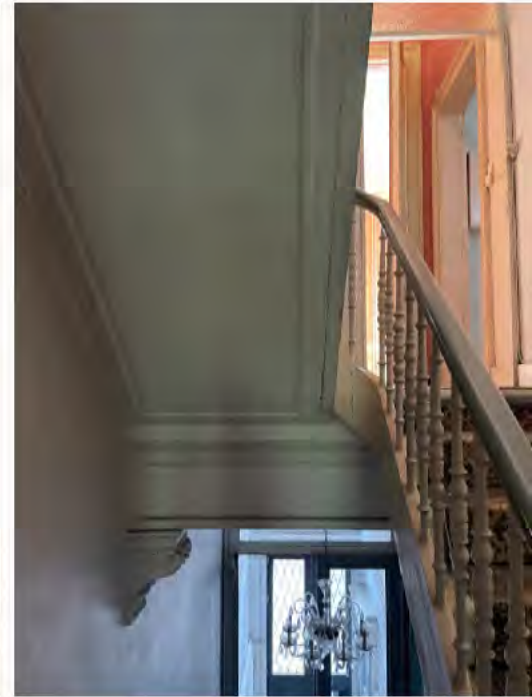
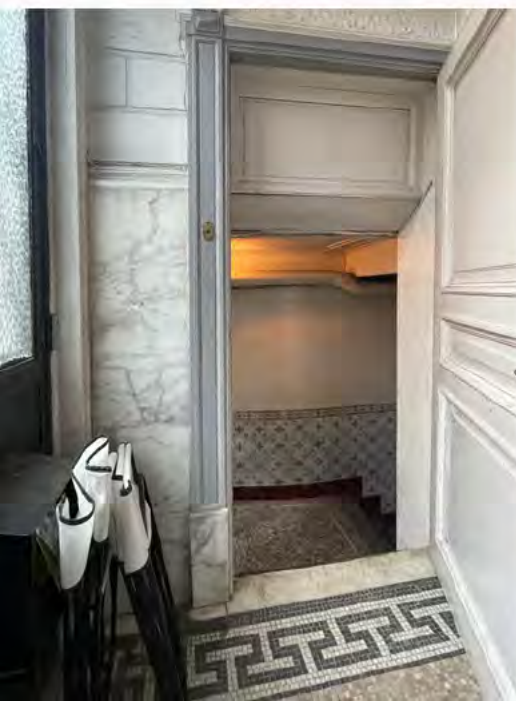
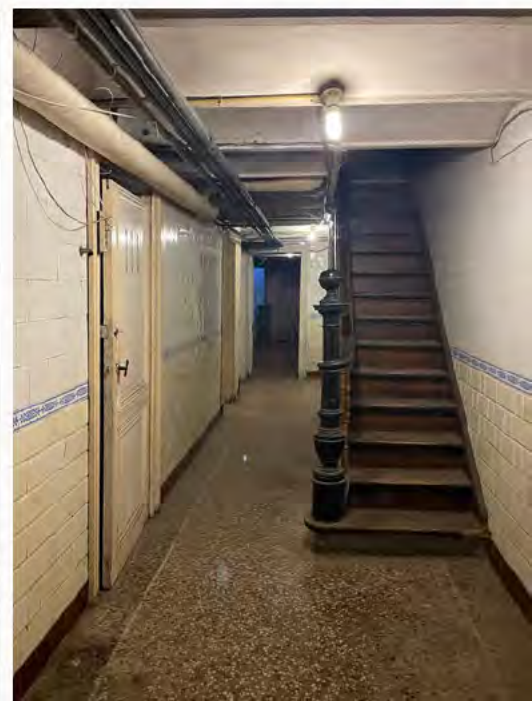
*Algemeen in goede staat:*

- bij de houten trap in de kelder zijn de treden afgesleten ter hoogte van de looplijn, het houtwerk is hier ook plaatselijk aangetast door een zwam
- een storende loper die qua afmetingen en vormgeving afwijkt
- aan de inkomtrap: storende hedendaagse handgreep

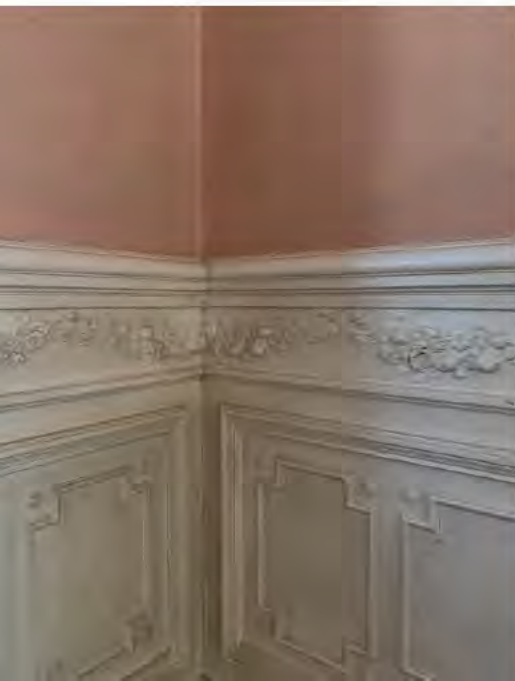
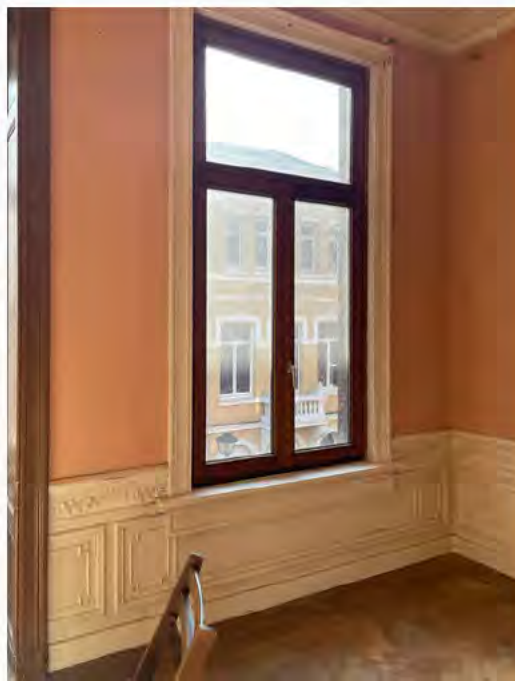
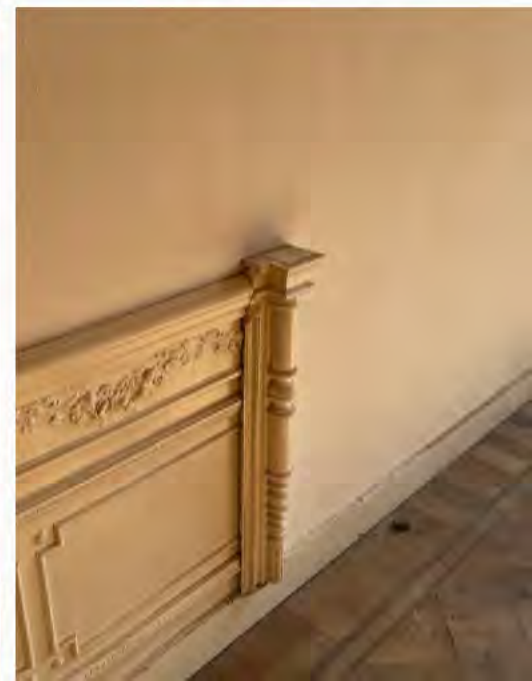
- algemeen zijn de wanden zeer vuil
- vooral in de kelders is er door vochtschade veel pleisterwerk gescheurd en afgebrokkeld
- op veel plaatsen is niet-origineel behangpapier aangebracht op de wanden

- lambrisering wit overschilderd en veel vochtschade ter hoogte van de voorgevel (zwam thv de plint!)
- scheur in het pleisterwerk (incl. lambrisering) thv zettingsscheur

- plaatselijk is het oppervlak beschadigd
- schade omwille van de recente handgreep die in de marmer bevestigd is

- lambrisering vrij slordig overschilderd

| | -inspectie en eventueel onderhoud van wandafwerkingen.<br>mogelijke onderhoudswerken:<br>-restauratie wandpleister: scheurherstel, eindlagen, delen afkappen en vernieuwen indien in zeer slechte staat,...<br>-restauratie van lambriseringen uit marmer, hout of pleisterwerk<br>-restauratie van keramische wandtegels: vervangen of herplaatsen van gebarsten tegels, vernieuwen van voegen,...<br>-restauratie van schouwmantels<br>-herschilderen van afwerkingen na goedkeuring kleur door de erfgoedconsulent<br>~ ... | om de 10 jaar<br><br>wanneer nodig<br><br>wanneer nodig<br>wanneer nodig<br><br>wanneer nodig<br>wanneer nodig | n.v.t.<br><br>nee<br>nee<br>nee<br><br>nee<br>nee |

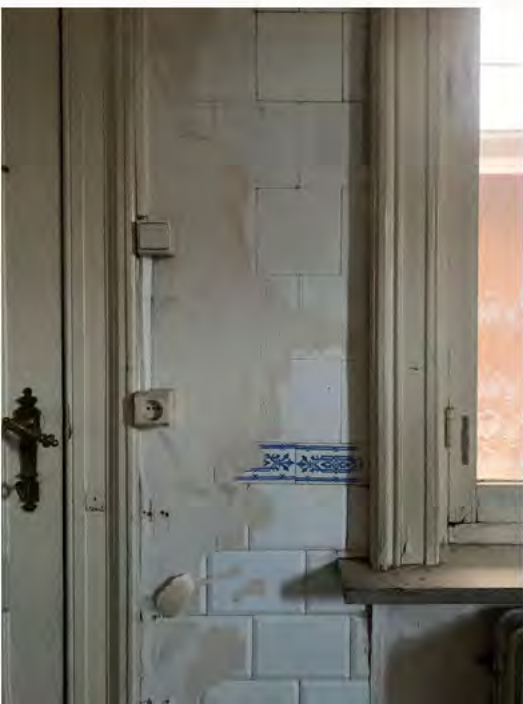
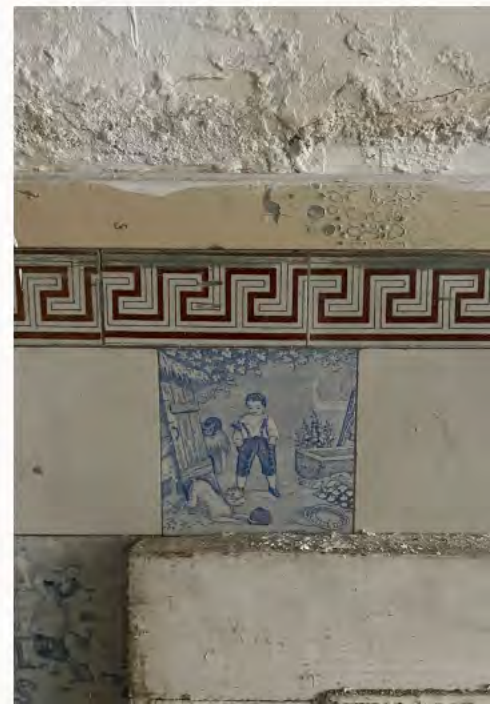
*Specifiek +00.04:  
tegen deze schouwmantel is een recente keuken  
gebouwd, het is niet duidelijk in hoeverre de  
onderzijde van de schouw bewaard is en in welke  
staat deze is*

*Specifiek +00.06:  
de houten uitbekleding van het schouwkanaal is  
niet origineel*

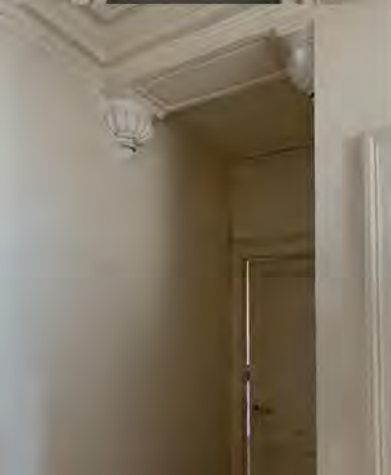
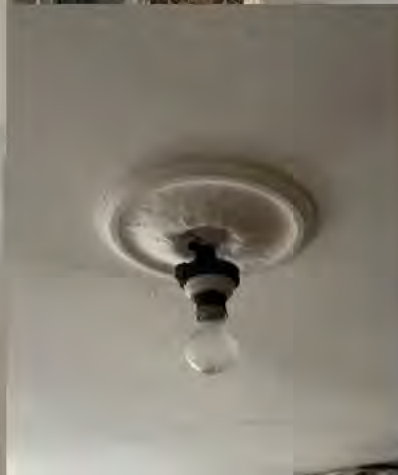
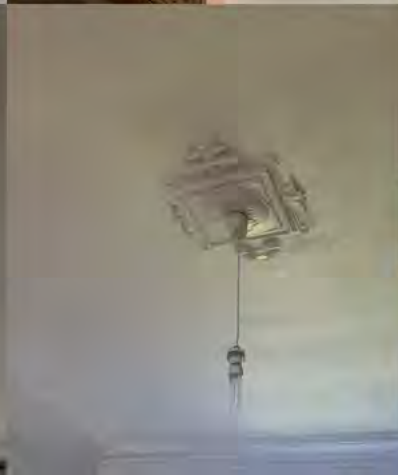
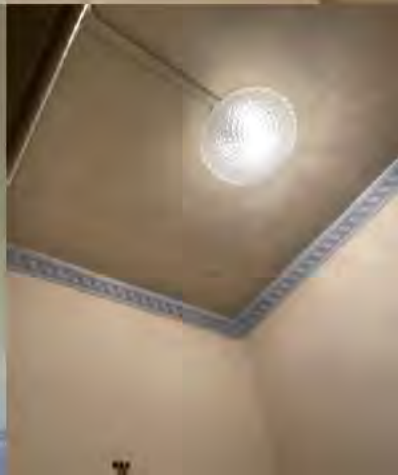
Algemeen: matige tot goede staat

- er zijn plaatselijk scheuren in het pleisterwerk, voornamelijk in het souterrain en de traphal (de ruimtes die het meest kil/vochtig hebben gestaan)
- Moorse kamer: zettingen in het plafond door oude vochtproblemen / brand (?)

| | -inspectie en eventueel onderhoud van plafondafwerkingen.<br>mogelijke onderhoudswerken:<br>-plaatselijke herstellingen plafondpleister, moulures en uitgewerkte cassettes: herstel van haarbarstjes en scheuren, herpleisteren, herstellingen aan pleisterwerkdragers, delen afkappen en vernieuwen indien in zeer slechte staat,...<br>-herschilderen van afwerkingen na goedkeuring kleur door de erfgoedconsulent<br>~ ... | om de 10 jaar<br><br>wanneer nodig<br><br>wanneer nodig | n.v.t.<br><br>nee<br>nee |

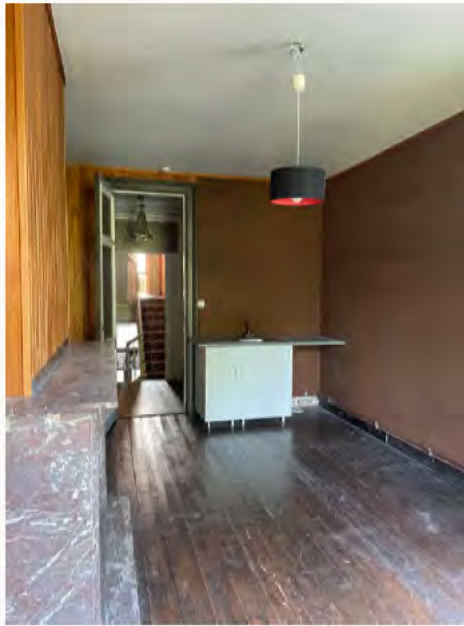
**+01.03**  
storende wandafwerkingen en vast meubilair

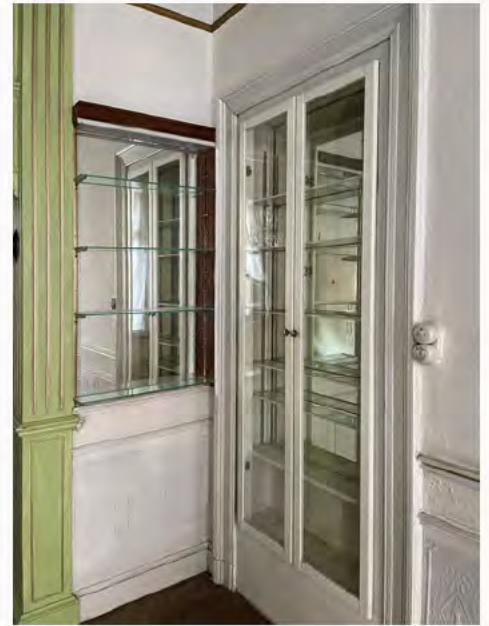
**+00.02**  
een vroegere deuropening is dichtgemaakt met een vitrinekast

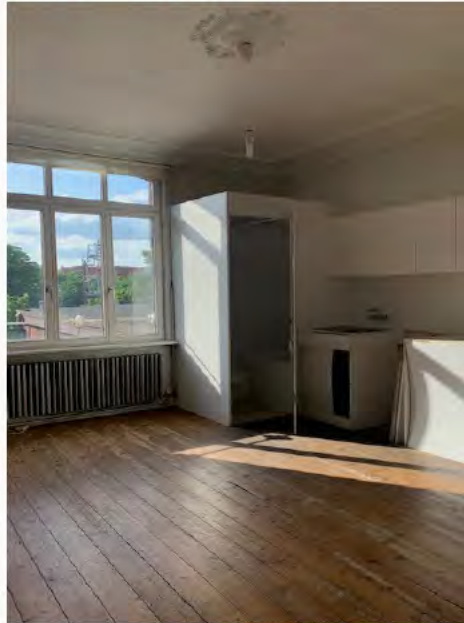
**+02.07** nieuw vast meubilair dat erg uit de toon valt

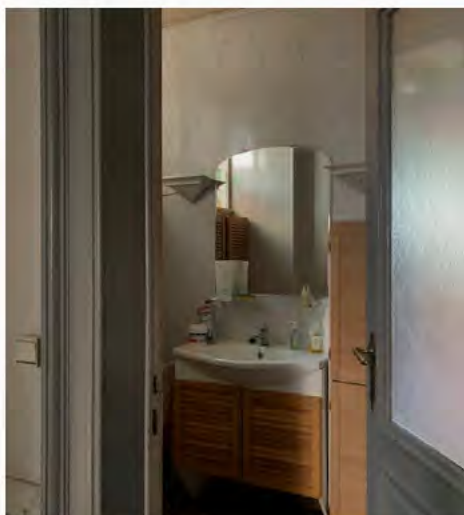
**+00.07**  
plaatmateriaal met goedkope marmerimitatie (plastiek)

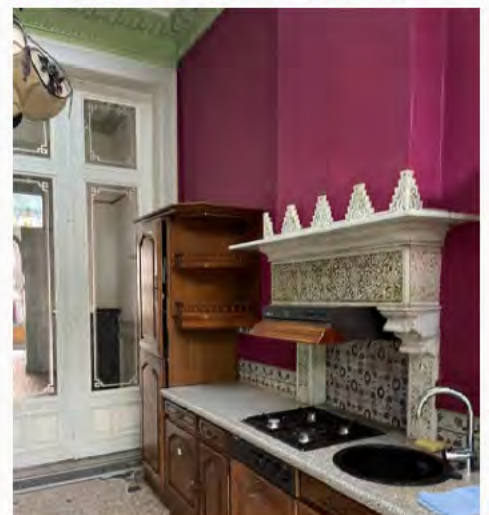
**+00.04**  
storende niet-originele keuken in de Moorse kamer

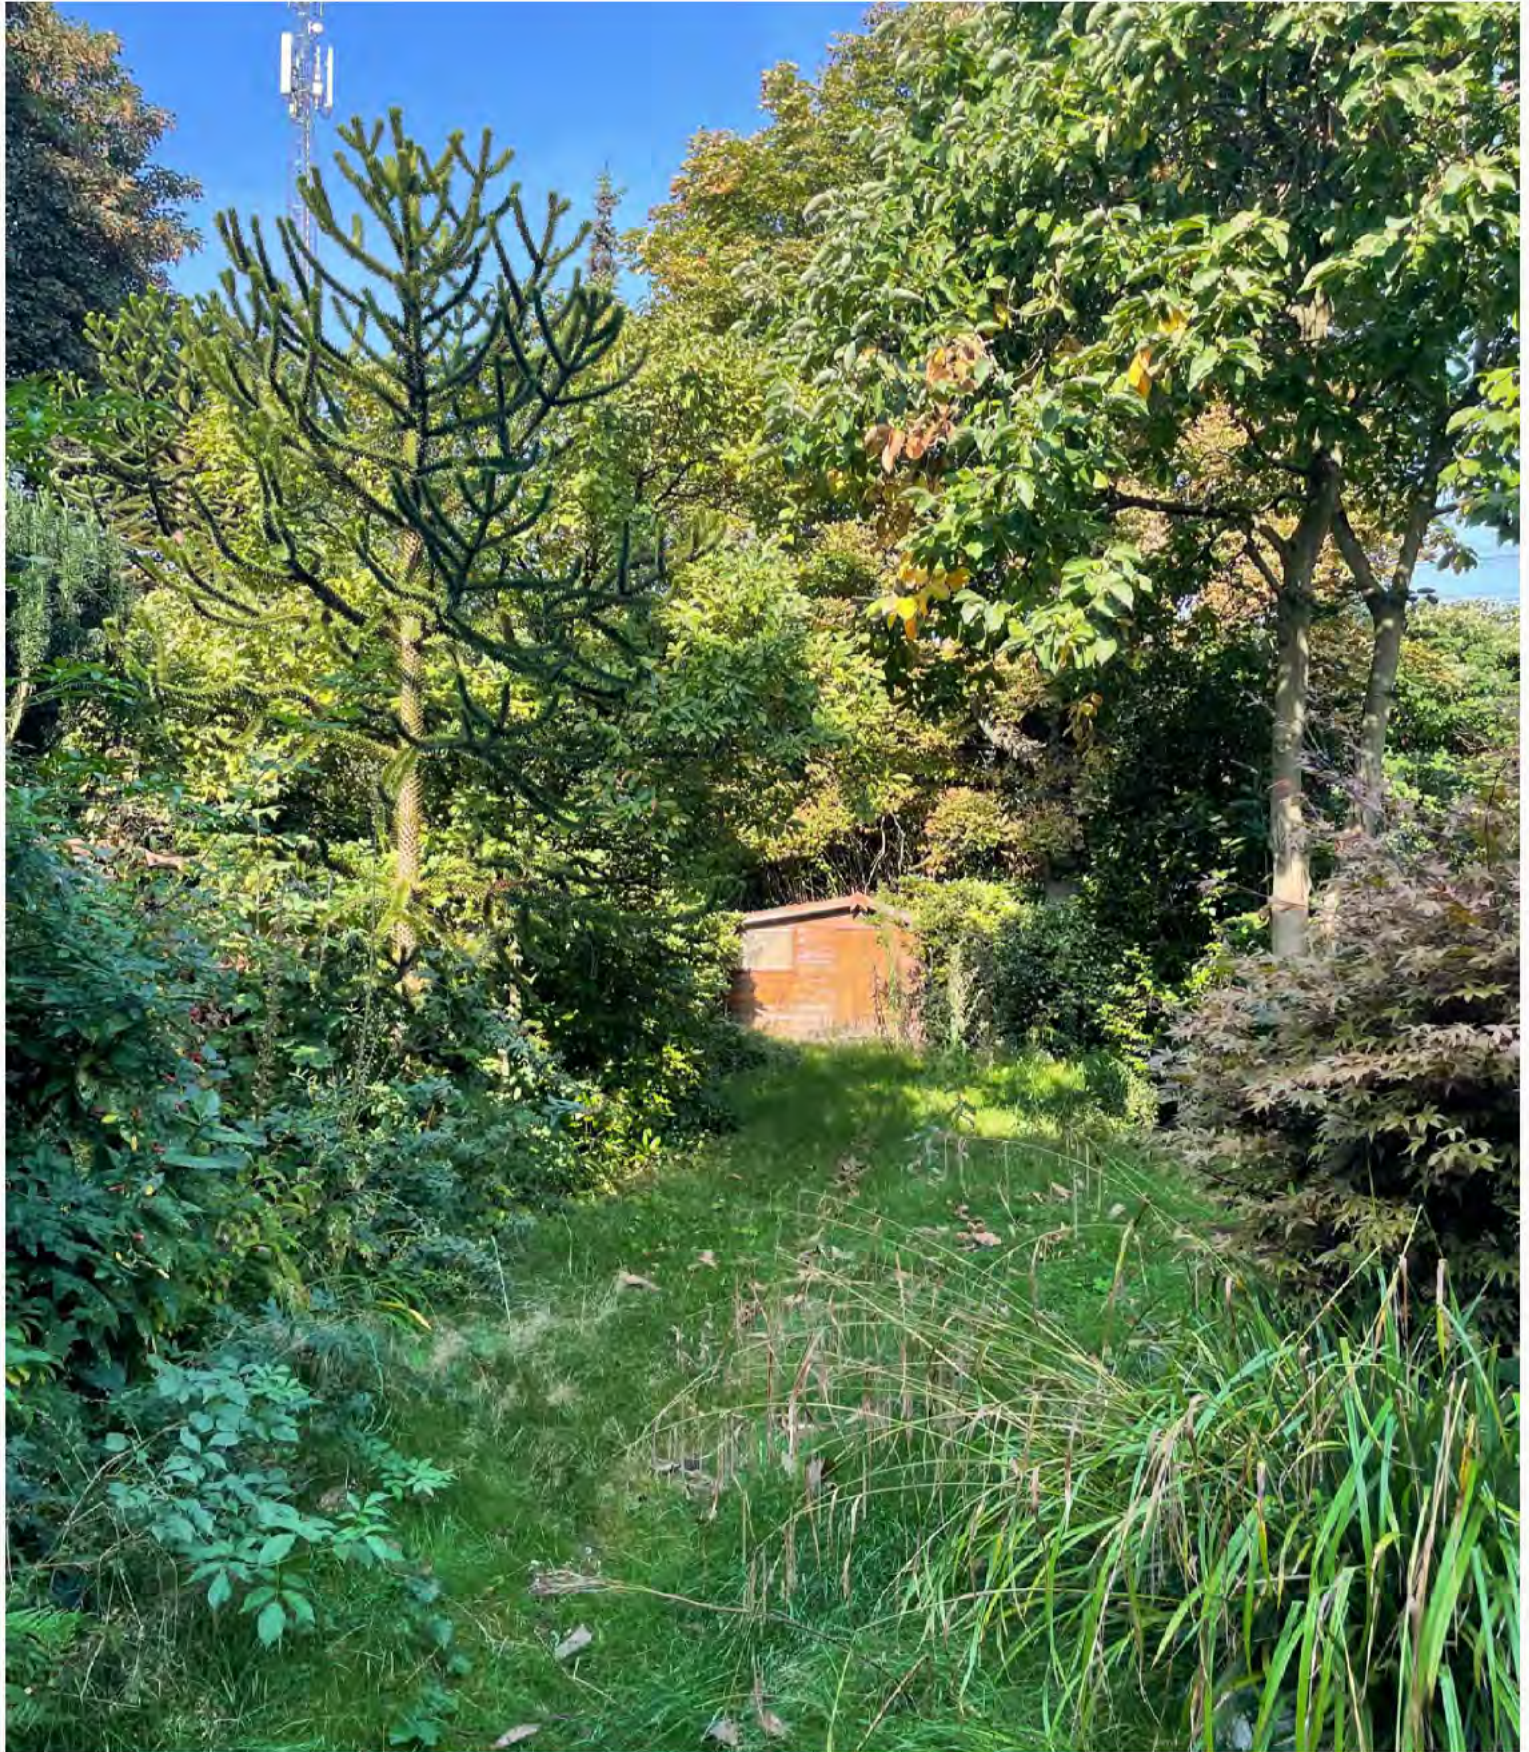
- *woekerende klimplanten nemen de tuin stilaan over en beklimmen ook de woning; er lijkt voorlopig nog geen schade aan originele gebouwdelen*

- *Japanse duizendknoop aanwezig in de spoorberm (zeer invasieve exoot!)*
