## Bijlage 8.3.3 Inspectierapporten Monumentenwacht vzw

**Kasteel Selsaeten**

Selsaetenstraat 50 B  
2160 Wommelgem

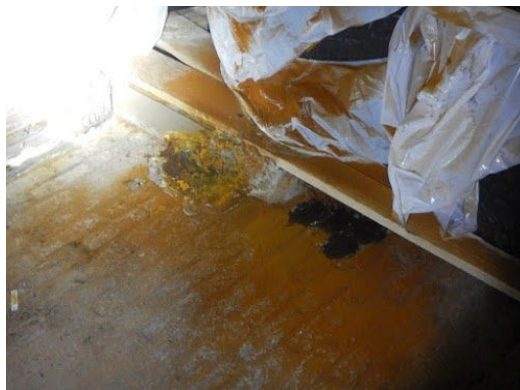
| toestand | <p>De houten delen in de noordoostelijke kelder zijn ernstig aangetast door huiszwam (<i>Serpula lacrimans</i>).</p> <p>Oorzaak is de combinatie van organisch materiaal (houten paletten), vocht en een donkere, stabiele omgeving.</p> <p>De huiszwam is zeer destructief en kan zich door metselwerk (naar andere vertrekken) verplaatsen. De sporen (bruin poeder) zijn overal aanwezig en zijn bovendien ook schadelijk voor de gezondheid. De aantasting kan zich verplaatsen naar andere delen elders in het gebouw.</p> |

Huiszwam: vruchtlichaam en sporen (bruin poeder)

| toelichting advies | <p>Huiszwam bestrijden houdt o.a. in:</p> <ul style="list-style-type: none"><li>- de vochtoorzaak wegnemen en extra ventileren;</li><li>- een te behandelen zone afbakenen van min. 1m rond de aantasting;</li><li>- alle hout, voorzetwanden, bepleistering e.d. verwijderen en onmiddellijk afvoeren;</li><li>- de ondergrond zuiveren en ontsmetten en</li><li>- een fungicide aanbrengen op en in de ondergrond.</li></ul> <p>Bij de werken het nodige veiligheidsmateriaal (maskers,...) dragen aangezien de sporen zeer fijn zijn en in hoge concentraties tot diep in de longen dringen.</p> <p>Een registratieplaatje aanbrengen bij de ingang van de behandelde zolders waarop datum, wijze van behandeling, gebruikte producten en naam van de uitvoerder vermeld staan.</p> <p>Meer info kan je vinden in <a href="https://www.monumentenwacht.be/publicaties/biologische-aantasting-van-hout">https://www.monumentenwacht.be/publicaties/biologische-aantasting-van-hout</a>.</p> |

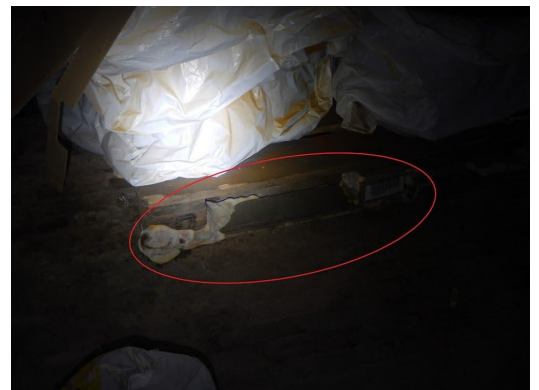
Vruchtlichaam huiszwam

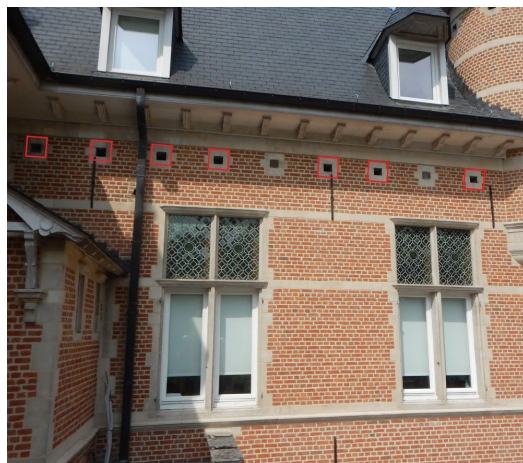
Vleugel [9]: niet-afgedichte stellinggaten

## A2020/25 Mogelijke invliegopeningen afschermen voor kauwen en duiven

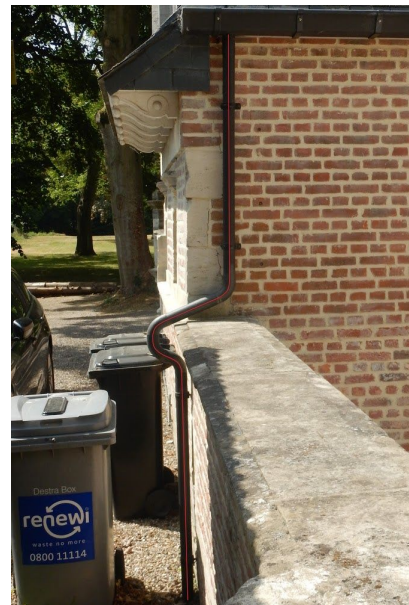
*Dak [16]-noordoost: bochtig verloop van afvoer*

## A2020/26 De goten en daken regelmatig proper maken. De afvoeren regelmatig controleren en indien nodig vrijmaken.

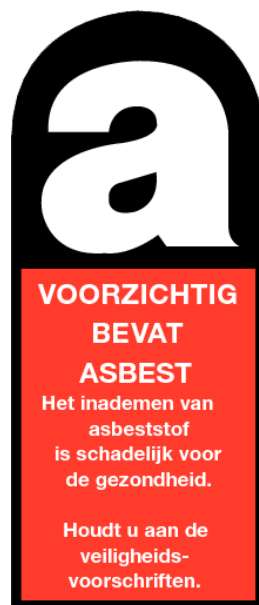
*Eventueel asbesthoudende isolatie rond de leidingen in de kelder*

## **A2020/28 Een asbestinventaris laten opmaken en gepaste maatregelen nemen.**

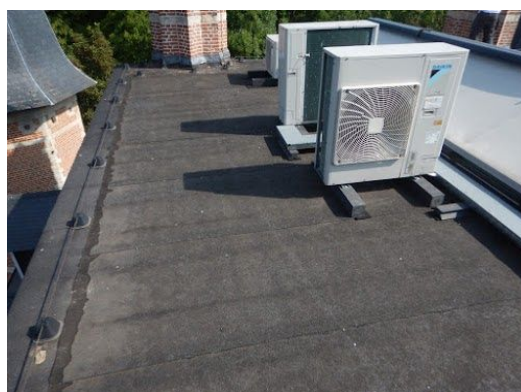
Dak [5]: geen veiligheidsvoorzieningen

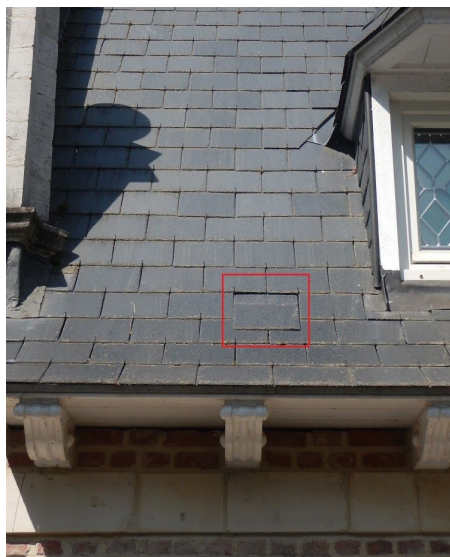
| toestand | De natuurleien zijn algemeen in goede staat. Enkele leien zijn uitgezakt of beschadigd, voorlopig zonder lekken tot gevolg.<br>Verschillende nokbeugels van dak [10] zijn opgedrukt, door het roesten van de nagels en/of de werking van de nokgording. Hierdoor kan de zinken nokkap (op termijn) opwaaien/wegvallen.<br>Dak [8]: de zinken nok van de westelijke dakkapel is plaatselijk geperforeerd. |

Dak [16]-oost: uitgeschoven lei

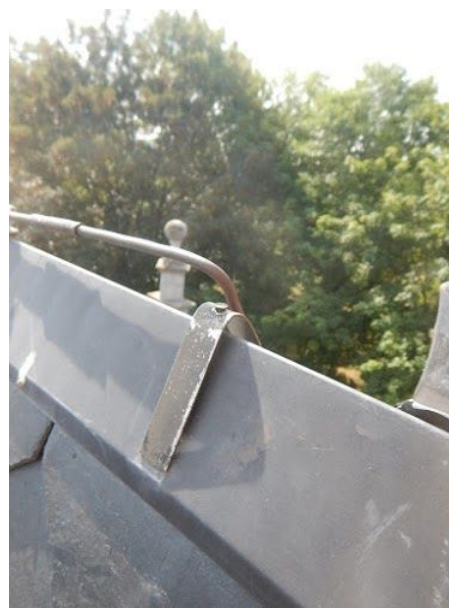
...dreigen op termijn weg te vallen

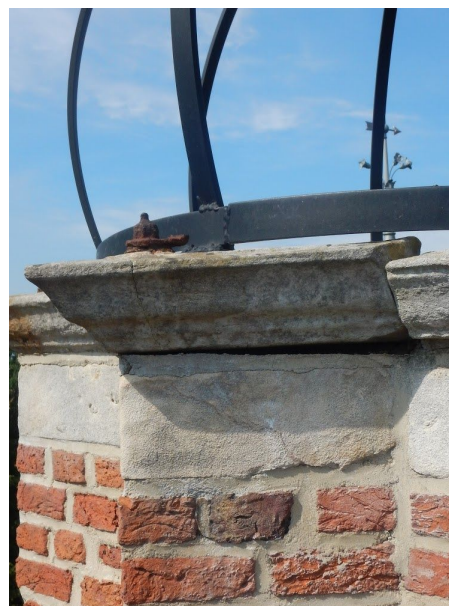
[5]-zuidwest: losliggende deksteen (vermoedelijk opgedrukt door een roestig anker)

- de roestige bevestigingen van de oude bekroningen verwijderen en aanwerken met een compatibele mortel;
- de ijzeren delen (ankers) vernieuwen in roestvrij staal en de losliggende delen hermetsen;
- de krammen tussen de dekstenen vernieuwen in roestvrij staal;
- de beschadigde stenen vervangen door een gelijkaardige steen, vermetsteld met kalkmortel en
- noordoostelijke schoorsteen: de oorzaak van de scheurvorming wegnemen en de scheurvorming opvolgen. Eventueel een nieuwe steunconstructie plaatsen op zolder.

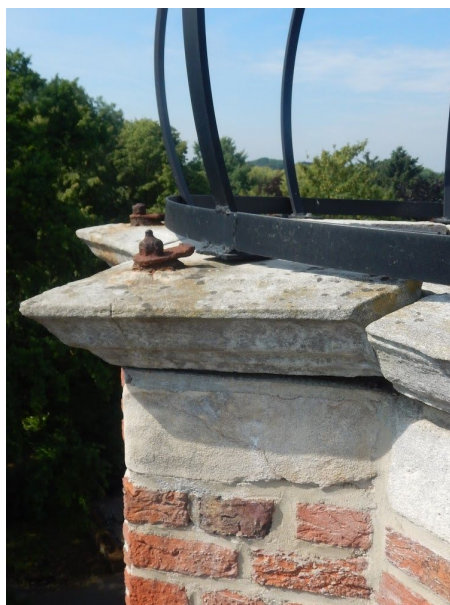
[5]-zuidwest: losliggende deksteen

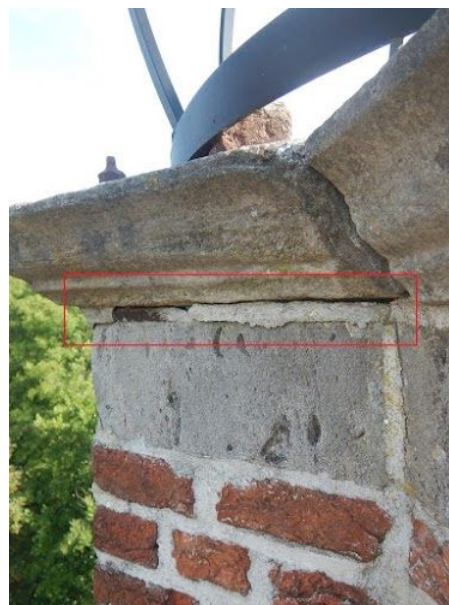
[5]-noordwest: licht opgedrukte deksteen

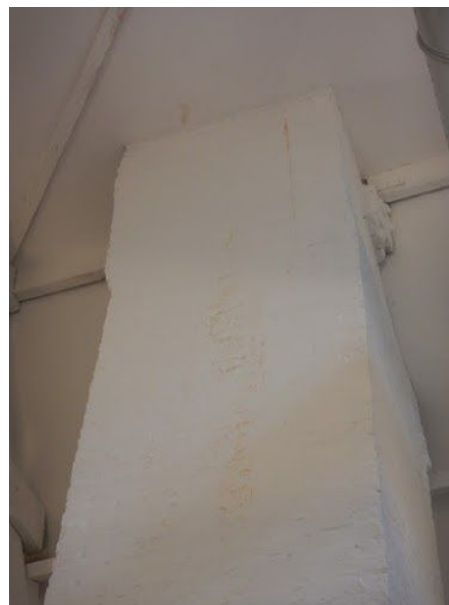
[5]-noordwest: roetuitbloeiingen

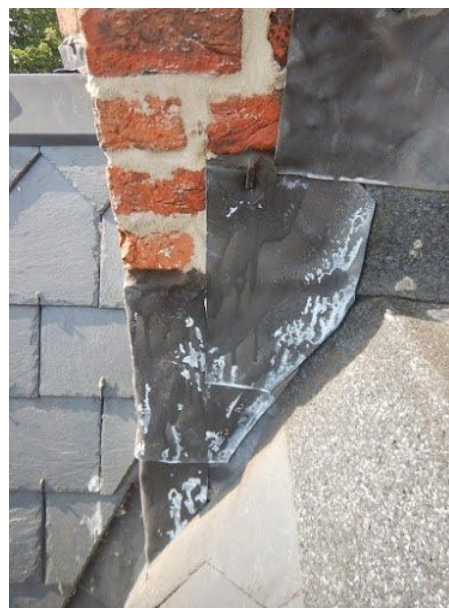
*Dak [5]-zuidoost: loodwit loketten*

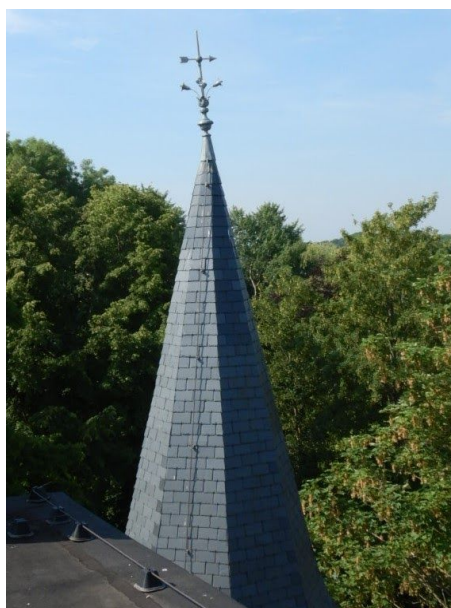
*Toren [1]: scheefstaande bekroning*

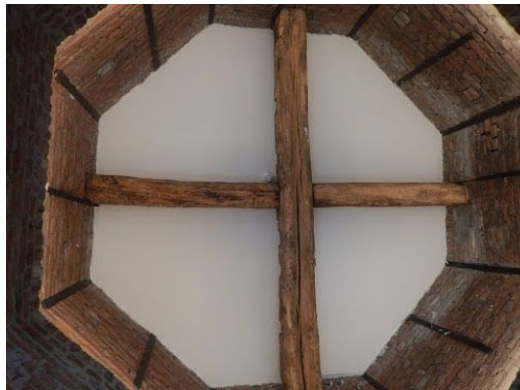
| toestand | <p>De zolders zijn niet toegankelijk waardoor gebreken lange tijd verborgen kunnen blijven.</p> <p>Bij de vorige inspectie (voor de restauratie) werd onderstaand gebrek vastgesteld aan dakstructuur [3]:</p> <p>"De moerbalken waarop de koningsstijl draagt, zijn verbogen waardoor de stijl niet meer optimaal bevestigd is en kan uitzakken."</p> <p>Door de binnenaafwerking en de slechte toegankelijkheid kon dakstructuur [3] niet opnieuw gecontroleerd worden.</p> |

Toren [2]: geen plafondluik

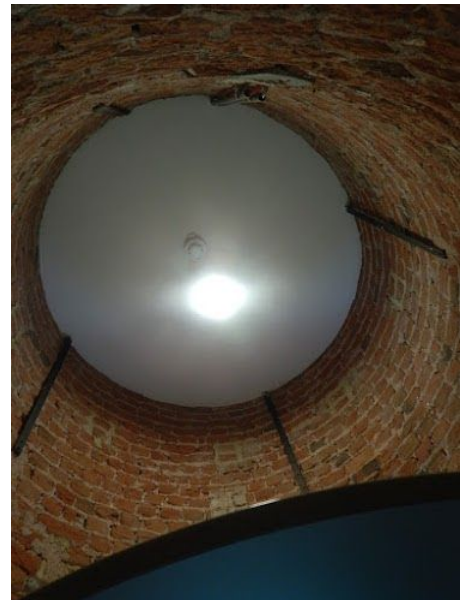
Toren [3]: geen plafondluik

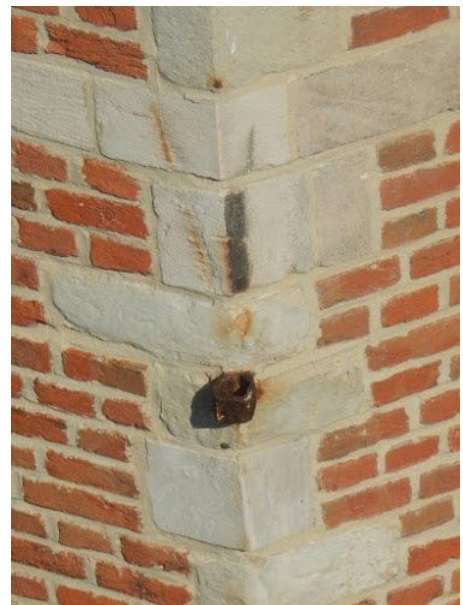
Toren [2]: vier schieters van de muurankers zijn weggevallen en één schieter drukt niet tegen het metselwerk. Hierdoor is de constructie verzwakt waardoor er zettingen kunnen optreden. Momenteel is er geen gevolgschade zichtbaar.

Toren [2]: ontbrekende schieter

- de ondergrond reinigen van vuil, roest en vetten om een goede hechting te bekomen;
- een zinkverf aanbrengen (afnemen en thermisch verzinken indien mogelijk) als bijkomende bescherming;
- een primer aanbrengen. De dikte van de verflaag en primer is bepalend voor de beschermende werking van de verf (een minimale dikte van 150 µm is aangewezen);
- schilderen met een corrosiewerend verfsysteem en
- gezien de moeilijke bereikbaarheid van de muurankers en schoorsteenbekroning en gezien de nodige weerstand aan de elementen is een epoxyverf zeer duurzaam en heeft deze verf een zeer goede corrosiewering, maar geeft ze een esthetisch mindere afwerking.

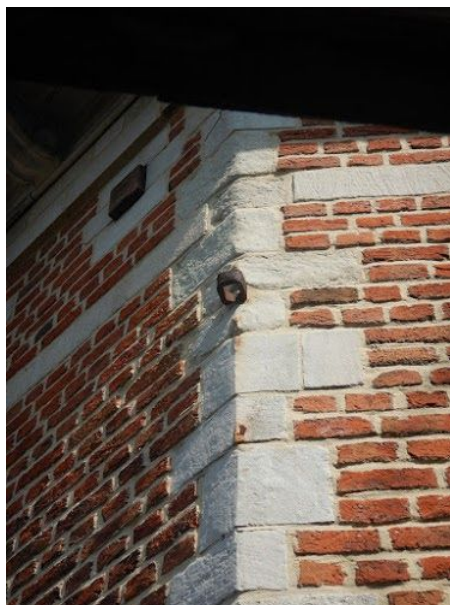
*Toren [2]: ontbrekende schieter*

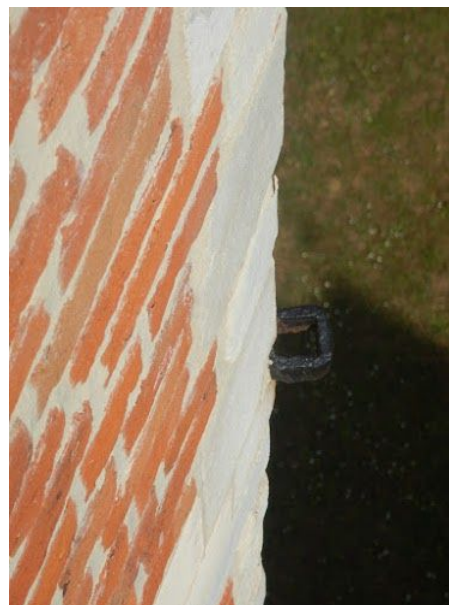
*Toren [2]: ontbrekende schieter*

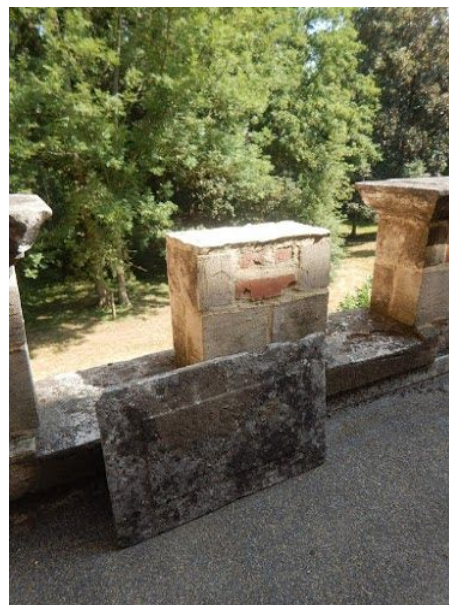
[15]-noord: verschillende dekstenen...

... liggen los

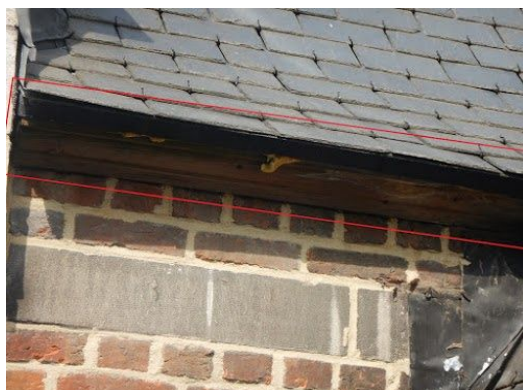
Vleugel [12]: niet-geschilderde kroonlijst

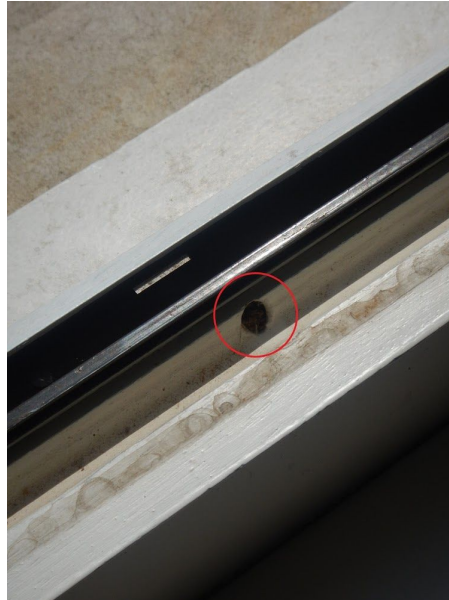
*Vleugel [11]: verstopt condensafvoertje raam*

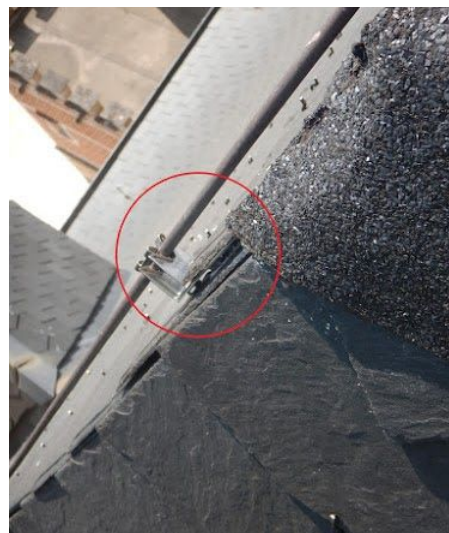
*Niet-genagelde bevestiging (bevestiging met kit)*

toelichting advies De daalleidingen duurzaam bevestigingen.

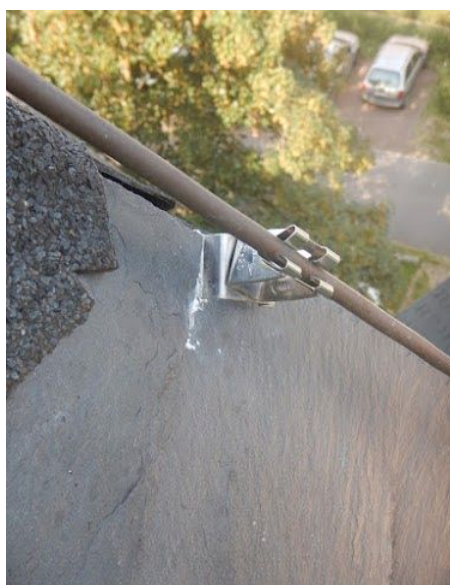
*Niet-genagelde bevestiging (bevestiging met kit)*

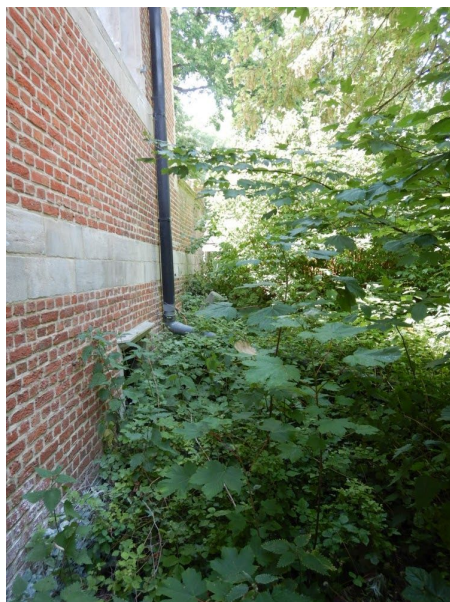
Opslag van esdoorn voor gevel [7]

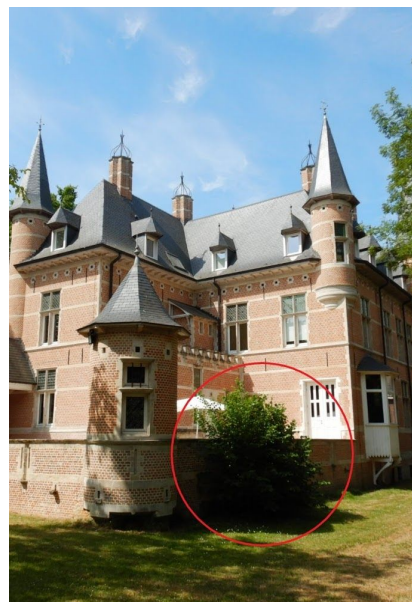
Uitgeschoten hazelaar (vermoedelijk) voor terras [19]

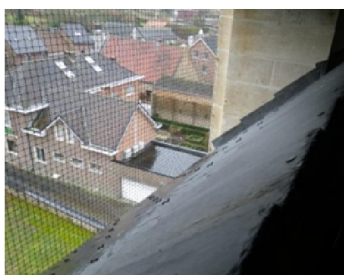
Vuilophoping door duiven.

Plaats gaas aan de buitenzijde van de galmboarden zodat duiven niet op de galmboarden kunnen

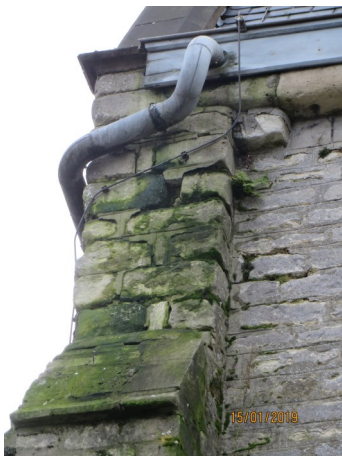
Het afbladderend schilderwerk en de mosvorming wijzen op een lek.

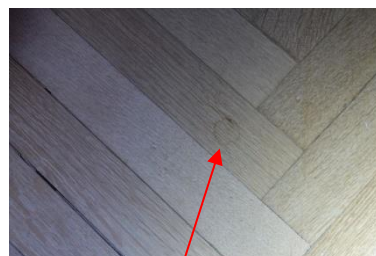
Let ook op voor vochtkringen, zeker ter hoogte van het koffiezetapparaat. Probeer morsvlekken en druppels op het parket onmiddellijk op te kuisen en af te drogen zodat vochtkringen niet kunnen ontstaan.

vochtkringen

→ Zie specifieke aanbeveling <1jaar: door eigen beheer

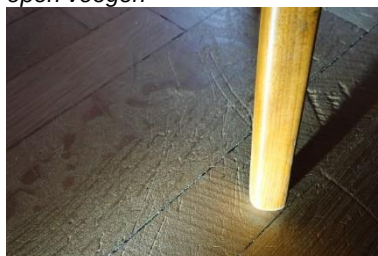
krassen door de stoelpoten

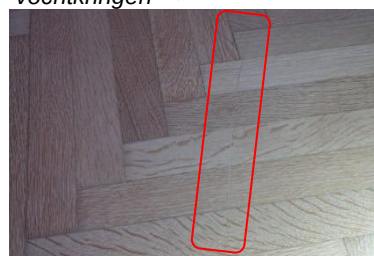
lange diepere kras

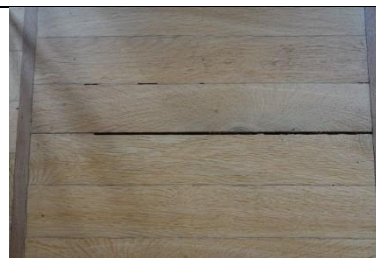
Het parket tussen het vergadergedeelte en het zitgedeelte staat bol, vertoont enkele grote barsten en openstaande voegen. Dit gedeelte is reeds voorzien in de restauratie van het parket.

open voeg

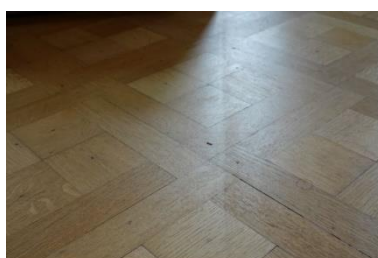
Het parket in het zitgedeelte is grotendeels afgedekt met een 'ademend' tapijt. Het tapijt tekent zich minimaal af in het hout. Binnenvallend licht is de oorzaak van deze verkleuring. Het valt op dat er in dit gedeelte veel meer nagels gebruikt zijn om de parketonderdelen vast te maken. Rond de nagels zijn ijzer tanaatvlekken (donkere, bijna zwarte vlekken) zichtbaar, wat wijst op nat onderhoud. Verder zijn ook nog andere herstellingen zichtbaar.

lichte aftekening van het tapijt

→ Zie courant onderhoud: *Vloeren van hout*

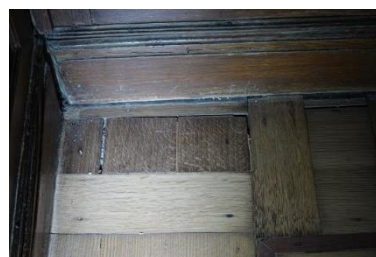
barst met loszittend stuk hout

Het is raadzaam om de parketrestaurator ook even naar deze plaatsen te laten kijken, zie zones op plan in kantlijn.

→ Zie aanbeveling 1-3 jaar: door een conservator - restaurator van parket

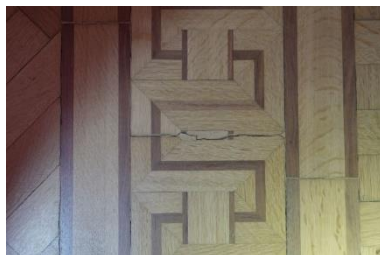
Witte zaal

Ook hier bestaat de vloer uit een eikenhouten parket gelegd in visgraadmotief. Deze wordt omlijst met een decoratieve boord. Aan de zuidkant van de kamer is een lichte verzakking naar de gang toe. De decoratieve boord vertoont er enkele barsten maar verder zit alles vast en is het geheel structureel stabiel. Ook hier zijn er ontbrekende voegen en oude herstellingen zichtbaar, wat enkel een esthetisch gebrek is.

barsten in de decoratieve boord

→ *Zie algemene aanbeveling: <1jaar door eigen beheer, bescherm het interieur bij (schilder)werken*

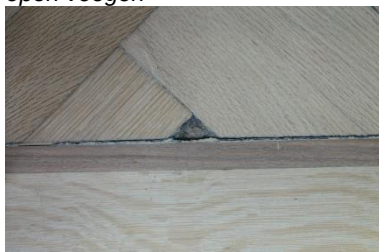
kleine lacune

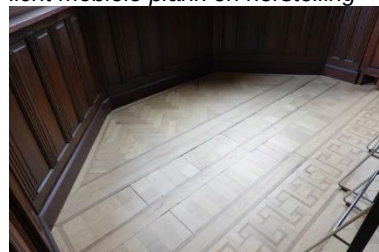
open voegen

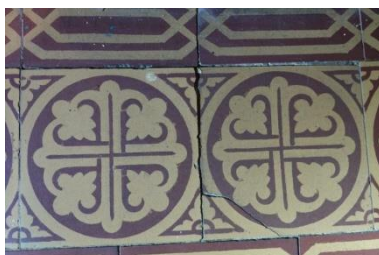
Er zijn slechts een drie tal tegels gebarsten, zoals ter hoogte van de verwarming. Op de vloer zitten groene en witte verfspatten.

enkele barsten in de tegels

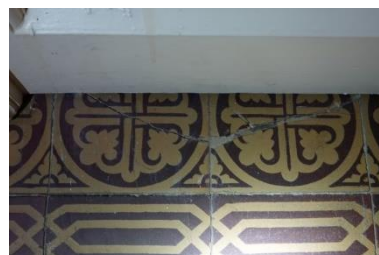
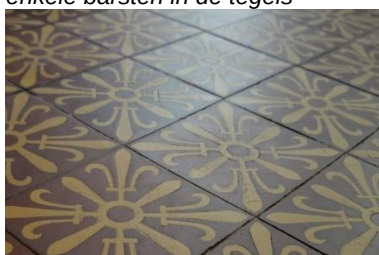
De voegen zijn hier en daar uitgesleten, voornamelijk ter hoogte van de buitendeur. Hier is er schuurschade door een slepende deur.

uitgesleten voegen

→ Zie specifieke aanbeveling <1jaar: door eigen beheer

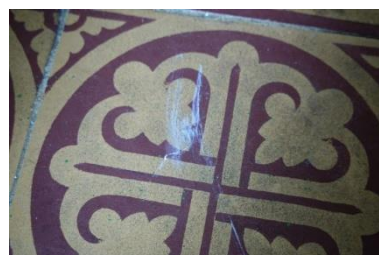
verfspat

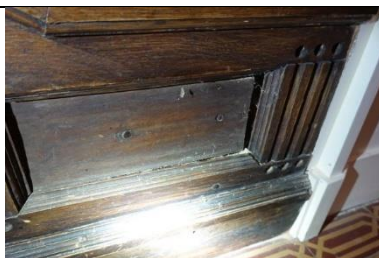
naar achter geduwd paneel

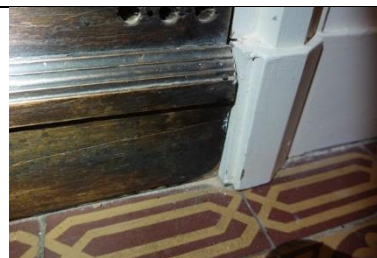
barst

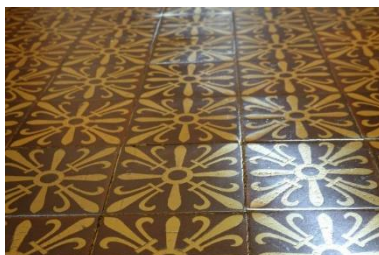
De tegels in de gang liggen niet overal even vlak maar zijn stabiel. Hier zijn meer barsten en lacunes in de tegels. En zijn er meer verfsporen en cementvlekken.

oneffen vloer

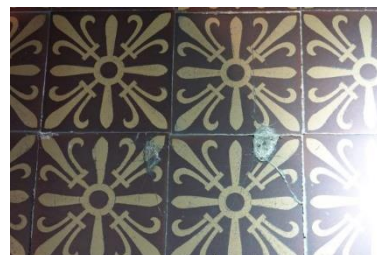
lacunes en barsten

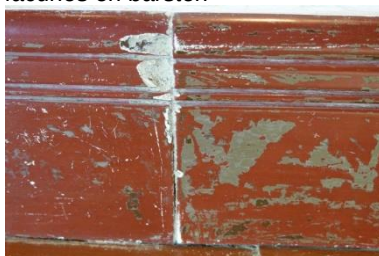
De rode tegels zijn erg vlekkerig doordat de bruine afwerklaag op verschillende plaatsen afgesleten en lacunair is. De tegelranden en hoeken vertonen kleine lacunes.

vlekkerige plinttegels en lacunes

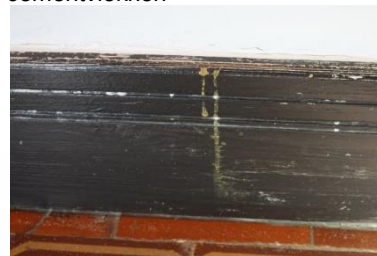
De houten plint vertoont abrasieve schade, druipsporen en witte verfspatten en vlekken van schilderwerkzaamheden.

druipsporen op de houten plint

→ Zie algemene aanbeveling: <1jaar door eigen beheer, Bescherm het interieur bij (schilder)werken

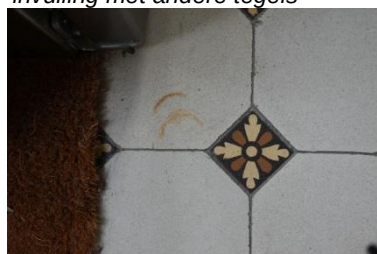
roestte vlekken

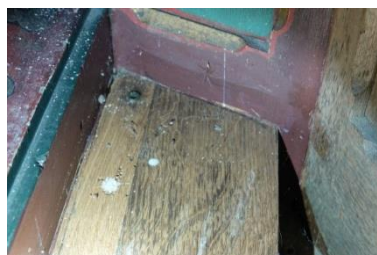
verfspatten en stof

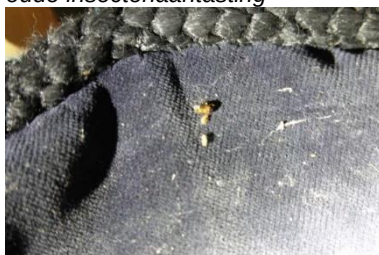
Het kussen op het podium vertoont vraatschade. Tijdens de inspectie zijn er aan de onderkant van het kussen twee larven van de museumkever (wolbeertjes) gevonden. Het geheel is erg stoffig en vuil.

wolbeertjes

- Zie onderhoudsfiche, Insecten bestrijden door vriezen

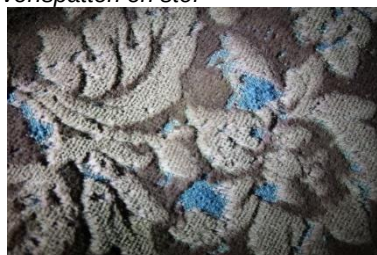
vraatschade

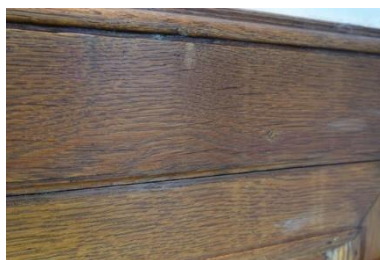
Er zijn een aantal algemene schadebeelden te zien aan de lambrisering. Zo zitten overal druijsporen op de lambrisering. De boenwas is, vermoedelijk onder invloed van vocht, wit uitgeslagen.

druipsoren

→ *Zie algemene aanbeveling: <1jaar door eigen beheer, ontstoffen*

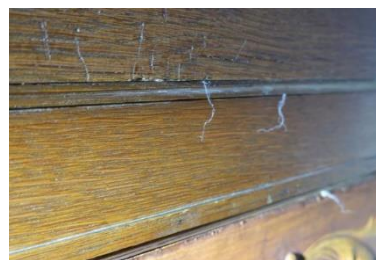
pluizen van een stofvod

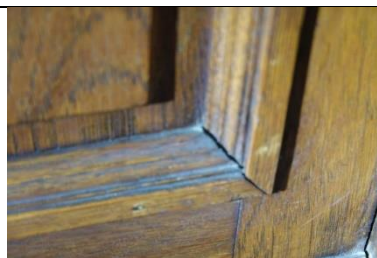
*openstaande hoek***Noordwand:**

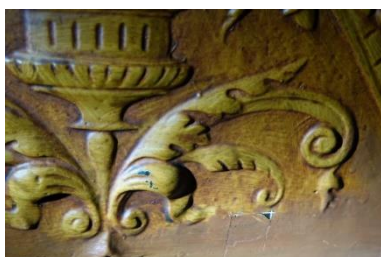
*kleine lacunes in de verflaag*

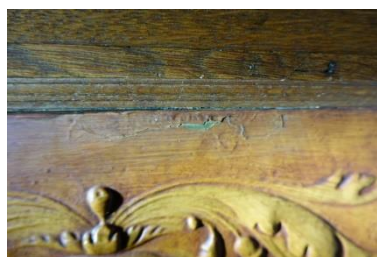
Linkse gedeelte: De lincrusta vertoont stootschade en de verflaag schilfert af. De lambrisering heeft enkele afgebroken latjes en op verschillende plaatsen zijn er waterspatten, waaronder ook ter hoogte van de verwarmingsbuis.

*afschilfering*

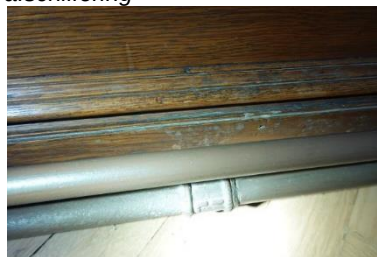
*waterspatten*

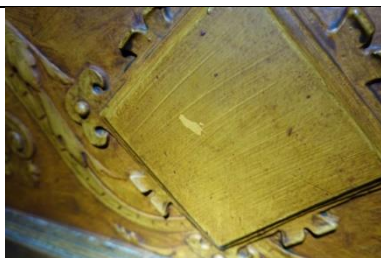
Uiterst links zitten er krassen en lacunes in de lincrusta. In de hoek lijkt een herstelling uitgevoerd te zijn, waardoor er een niveauverschil is tussen de deklatten.

lacune

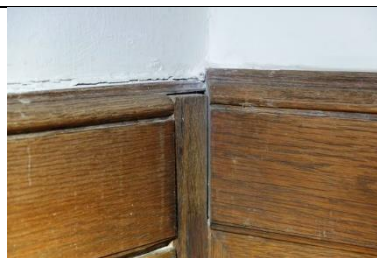
niveauverschil tussen deklatten

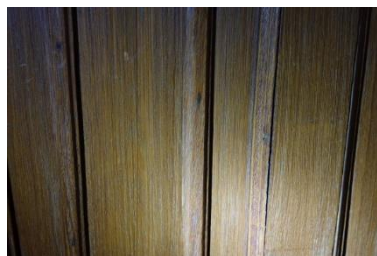
witte waas

- ➔ Zie algemene aanbeveling: <1jaar door eigen beheer, ontstoffen
- ➔ Zie Schadefactor Relatieve vochtigheid en temperatuur

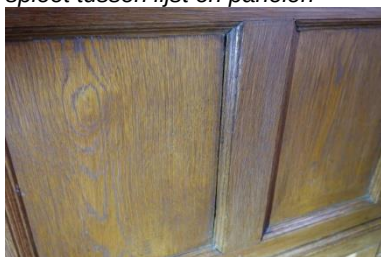
Naast de algemene schade zoals een poetsboord, wit uitgeslagen boenwas, stofdoekpluizen, verfspatten... zit er overal een spleet tussen de bovenste deklát en de panelen. Tussen de panelen zelf zitten open voegen. De plint is vervormd en hier en daar bewegen delen lichtjes maar is algemeen nog stabiel. Dit is mogelijk het gevolg van klimaatschommelingen.

open voeg

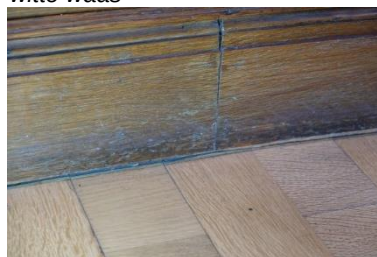
Onderaan is een poetsboord aanwezig door nat onderhoud van de vloer, dit is oude schade want tegenwoordig wordt de vloer voornamelijk droog gereinigd.

verdonkerde poetsboord

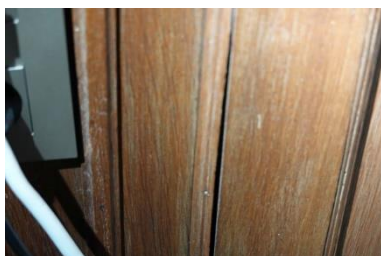
Hier en daar zijn de latjes wat vervormd en zijn ze licht bewegelijk. In de hoek met de zuidwand is de lambrisering licht verzakt. Links van de schouw is één paneel gebarsten.

bol staand latje

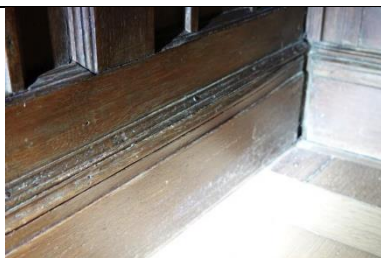
De onderste plint staat bol en in de hoek is hij gebarsten. Er is ook een lichte verzakking maar deze is minder erg. Hier en daar zijn de panelen vervormd.

barst in de onderste plint

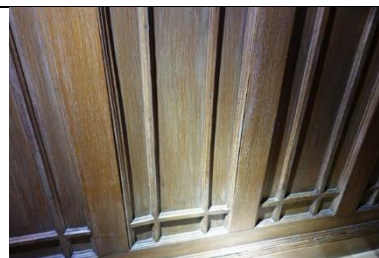
vervormde panelen

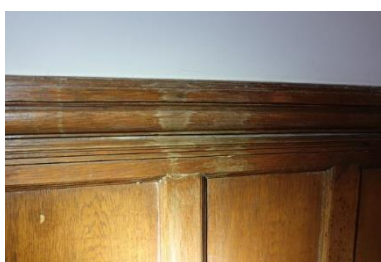
Over de lambrisering lopen druipsporen. Ter hoogte van de aansluiting in de hoek, tussen zuid en westwand, zit een spleet. Bovenaan ontbreekt een stuk van een lat.

druipsporen

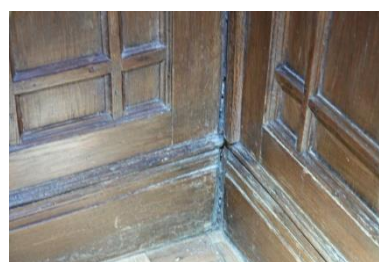
spleet in de hoek

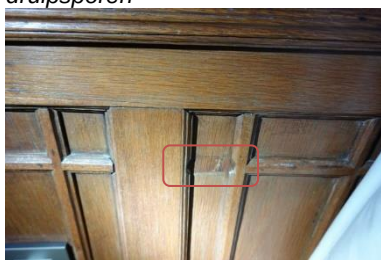
ontbrekend latje

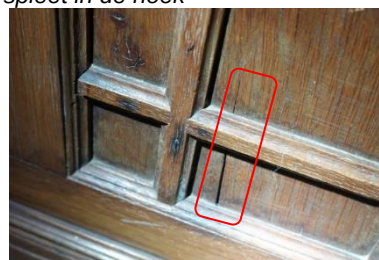
Tussen het eerste en het tweede raam, tellend van de zuidkant, zit een barst onderaan het paneel, naast het stopcontact.

barst

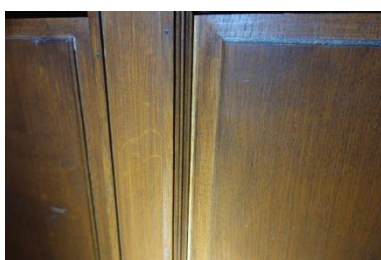
- **Verwarmingsomkasting:** 3 stuks in zitplaats en 3 stuks in vergaderplaats  
Er zijn geen structurele problemen aan de verwarmingsbakken. Ze vertonen allemaal hetzelfde schadepatroon zoals openstaande voegen, krassen en stootschade.

licht verschoven paneel

➔ Zie specifieke aanbeveling <1jaar: door eigen beheer

➔ Zie onderhoudsfiche: Meubilair boenen

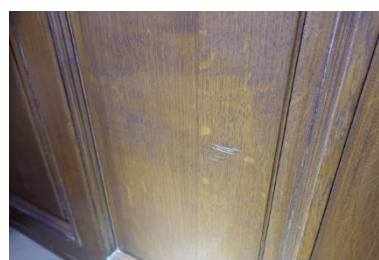
krassen

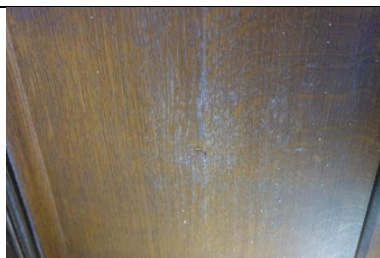
*witte waas*

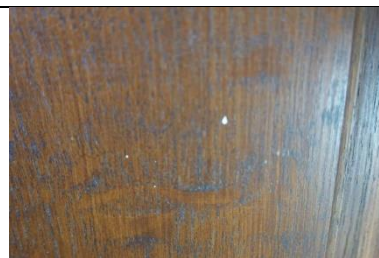
*verfspatten*Witte zaal

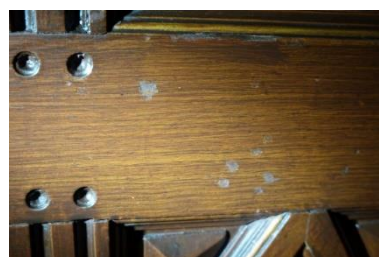
De lambrisering is geschilderd en afgewerkt met een koperkleurige geschilderde bies. Oude lacunes in de onderliggende verflaag zijn niet opgevuld maar overschilderd.. Door de retouches en een onzorgvuldig aangebrachte verflaag oogt de lambrisering vlekkelig.

*retouches*

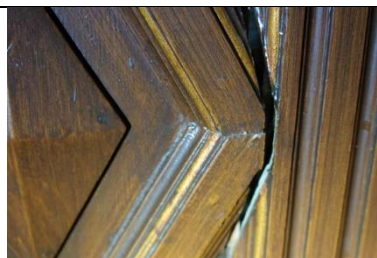
openstaande voegen

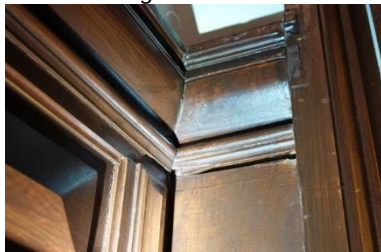
Over het algemeen is er stootschade, zijn er krassen en enkele barsten in het hout, voornamelijk daar waar de lichtpunten geplaatst zijn. De lambrisering is niet volledig tegen de muur aangebouwd maar er is een spatie van een paar centimeter tussen de muur en de lambrisering. Dit is goed en maakt ventilatie aan de achterzijde mogelijk. Ook hier zijn heel wat pluizen van een stofvod achter houtsplinters blijven haken.

barst

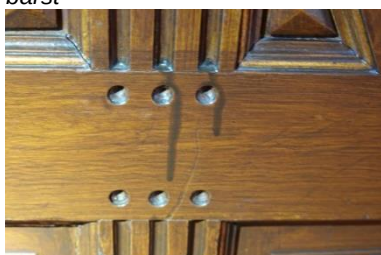
druipsporen

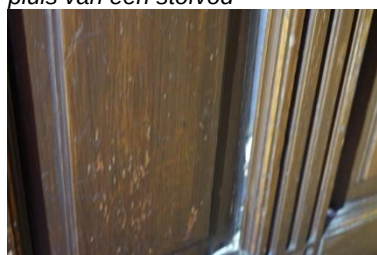
vlekken

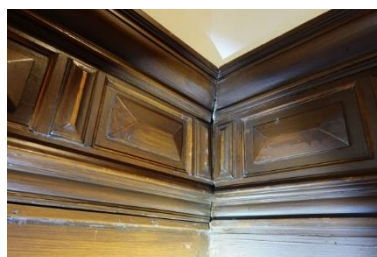
onesthetische aansluiting

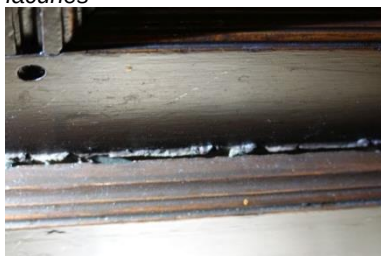
spleet

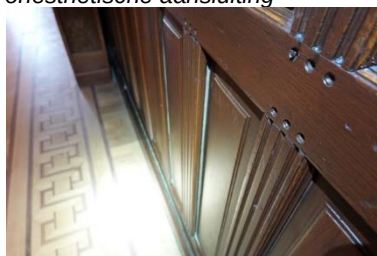
loszittende panelen met doorkijk naar de muur

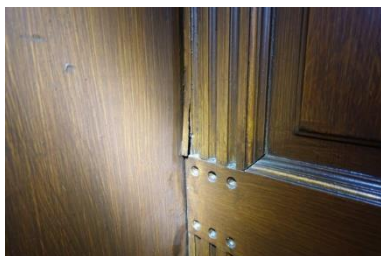
In de westwand werd een schouw aangebracht, links van schouw zitten hier en daar barsten in de panelen. Één klein stukje is gebarsten en komt los. Rechts van schouw komt de plint los van de muur.

*loskomend stukje*

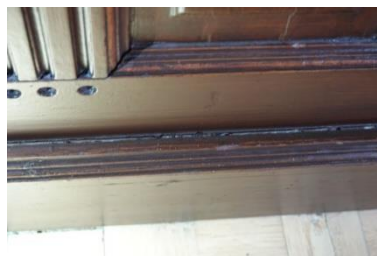
*spleet*

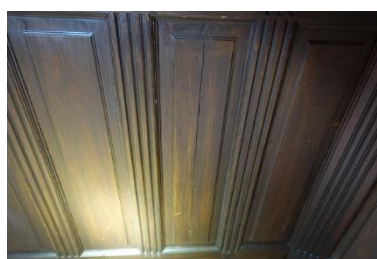
In de erker zijn er geen structurele problemen. Enkel algemene schade zoals stootschade, krassen en barsten.

*barst*

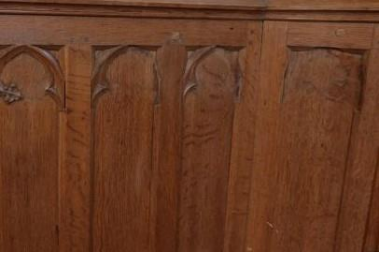
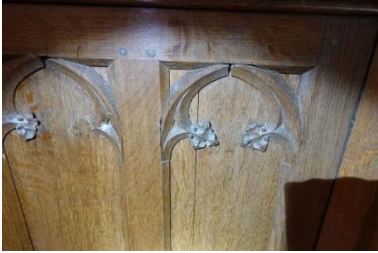
Achter het altaar werd de lambrisering gepolychromeerd. Hier en daar zijn kleine lacunes in de polychromie en lopen oude druipsporen over het oppervlak.

| | <p><i>ontbrekende ornamenten</i>      <i>open voeg</i></p> |

➔ *Zie onderhoudsfiche Monumentenwacht Interieur: 'Houten meubilair boenen.'*

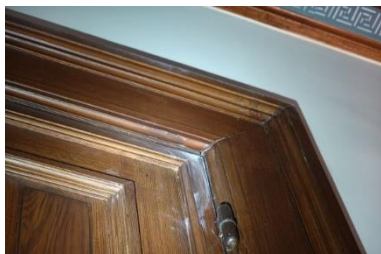
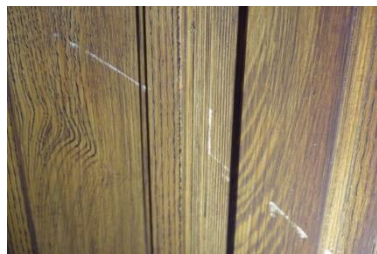
Alle deuren en deuromlijstingen hebben dezelfde opbouw en zijn afgewerkt met een houtimitatie. Ze vertonen allen hetzelfde type schade. Her en der zijn er barsten en openstaande maar stabiele voegen en hoeken. De deuren en hun omlijstingen hebben geleden onder stootschade, vertonen lacunes, krassen, hebben een poetsboord, verfspatten en stof afkomstig van schilderwerkzaamheden.

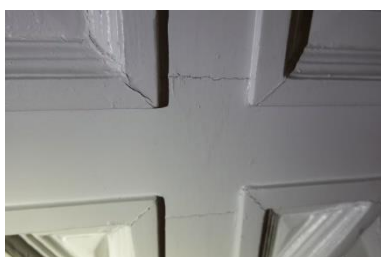
De deuromlijsting van de dubbele deur naar witte zaal in de zuidwand is scheef getrokken. Er werd reeds geprobeerd om dit te herstellen maar er is nog steeds een spleet. De deur aan de kant van de witte zaal is wit geschilderd. Er zitten heel wat craquelures in de verflaag daar waar de verflaag wat te dik is op de aansluitingspunten met het lijstwerk. De verflaag schilfert hier en daar af.

*craquelures in de verflaag*

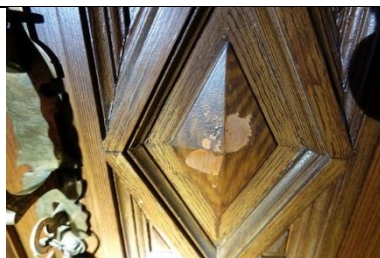
Bij de dubbele deur naar kapel ontbreekt de klink en het afdekplaatje aan de binnenkant. Er is tevens een lacune ter hoogte van de klink.

lacune

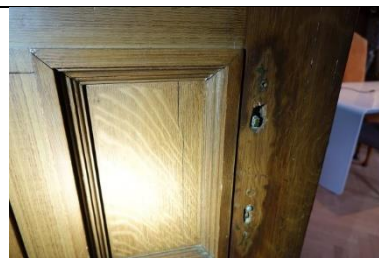
Aan de binnenkant van de kapel zijn de vlakke panelen gepolychromeerd. Één paneel aan de binnenkant van de rechter- en linker deur is gebarsten. Op het hout werd velcro aangebracht en er zijn aftekeningen van afgetrokken plakband.

ontbrekende kink en plaatje, barst

➔ *Zie permanente aandachtspunten: plakband*

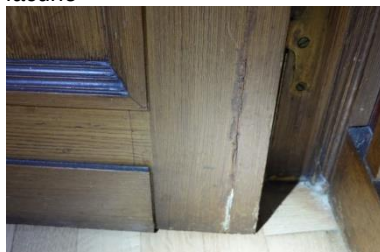
geretoucheerde open voeg

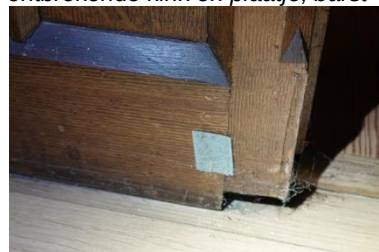
velcro

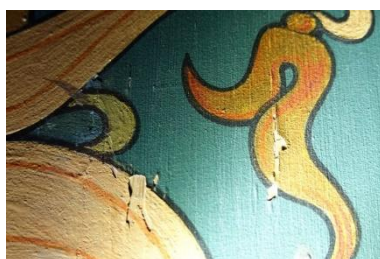
De doorgang naar de kapel is afgewerkt met gepolychromeerde panelen. Alle panelen vertonen open voegen. Langs heen de voegen is de polychromie lacunair en stuwt de verf op. Overigens zitten er enkele lacunes in de polychromie.

lacunes en mobiele opstuwingen

→ Zie aanbeveling 1-3 jaar: door een conservator - restaurator polychromie

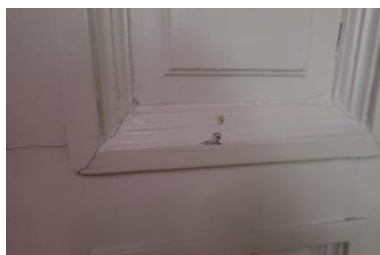
Alle deuren hebben dezelfde opbouw en dezelfde schade. Er zijn open voegen waarlangs de verflaag gebarsten is. Verder is er wat stootschade. De klinken lijken vernieuwd.

stootschade

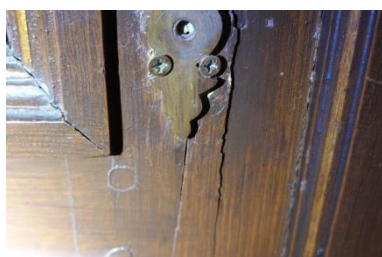
De meeste klinken zijn zwart geschilderd en daar waar de verflaag lacunair is, treedt roestvorming op. Één klink is licht vervormd en bevat verfsporen van de deur te schilderen (de linker deur in de westwand). De klink is hier met vier vijzen vastgezet i.p.v. met twee. Achter de klink is het hout gebarsten en zit een lacune.

*barsten rond afdekplaatje*

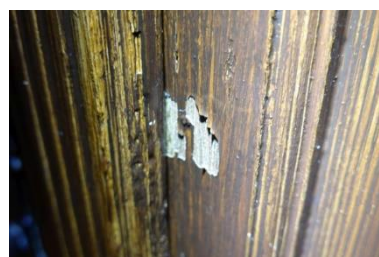
De deur in de zuidmuur is onzorgvuldig overschilderd en hier en daar is er een lacune in de verflaag. De panelen zijn verschoven maar stabiel.

*lacune in de verflaag*

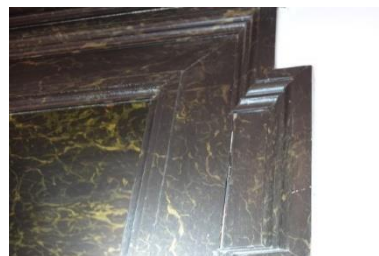
Ook hier is de schade aan de deuren gelijklopend. Er is stootschade, er zijn krassen, openstaande voegen en sporen van nat onderhoud op het oppervlak.

*open voeg*

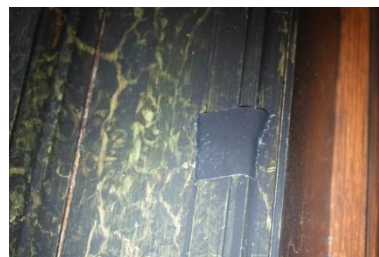
Bij de deur naar de witte zaal is onderaan een stukje van een lijst afgebroken. Deuromlijstingen is geschilderd in een marmerimitatie. Zo ook de deuromlijsting naar de Sancy zaal. Bovenaan de omlijsting zijn er openstaande voegen en kleeft er plakband. Over het algemeen is er stootschade.

*zwarte plakband*

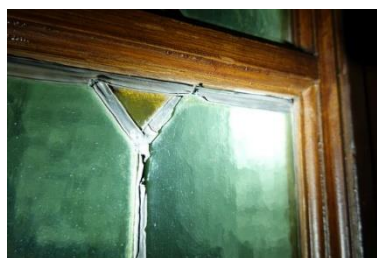
Het betreft een houten dubbele deur met glas-in-loodramen en een half rond bovenlicht. De deur vertoont dezelfde schade maar wel opvallend meer stootschade. De deuren zijn krom getrokken en slepen over de vloer. Ze gaan niet gemakkelijk dicht zonder te forceren. Bij de rechter deur is het onderste paneel van het glas-in-loodraam verzakt en zit het los. Het lood is op een aantal plaatsen gebarsten en vervormd, voornamelijk rechts. Bij het vernissen van het hout werd op het glas geschilderd waardoor er soms een druipspoor loopt op het glas. Bij de linker deur is een glaasje gebarsten en een stuk lood verdwenen.

*vervormd lood*

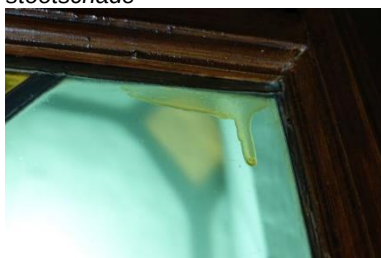
*druipspoor van vernis*

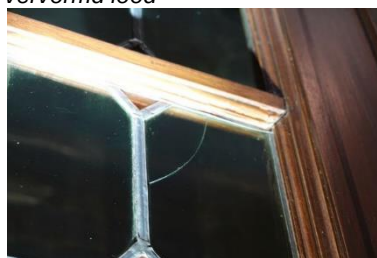
*barst*

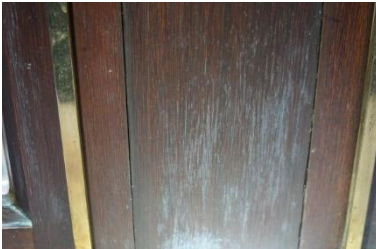
<p><i>witte waas door kuisproduct</i></p>

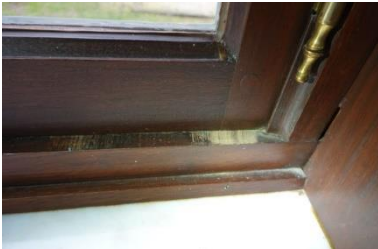
<p><i>schuurschade</i></p>

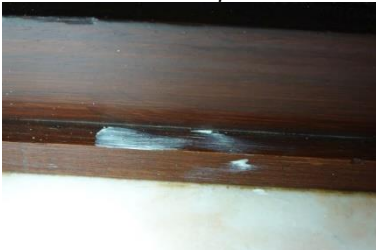
<p><i>verfvlekken</i></p>

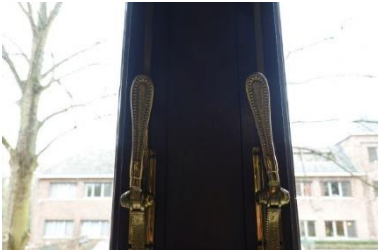
<p><i>scheef zittend handvat</i></p></div>

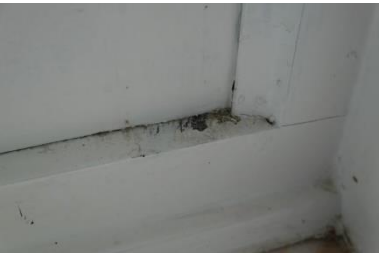
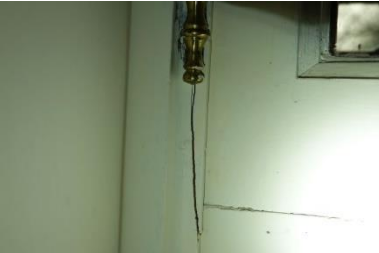
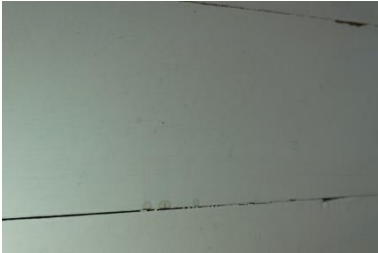
| <p>Algemene toestand</p> <p>Algemene toestand</p> <p>Algemene toestand</p> | <p><u>Witte zaal:</u><br/>De twee ramen bevinden zich in de noordwand en zijn volledig wit geschilderd. Hier en daar zitten wat lacunes langsheen de randen en is er lichte schuurschade onderaan de omlijsting.<br/>Er is één handvat licht vervormd. De ventstertabletten zijn in goede staat.</p> <p><i>schuurschade</i></p> <p><i>licht vervormd handvat</i></p> <p><u>Van Rossem Zaal (aka bar)</u><br/>De ramen in deze zaal zijn vernieuwd en zijn goede staat.</p> <p><u>Gang</u><br/>Ter hoogte van de trap bevindt zich één raam in de gang dat wit geschilderd is. Op één plaats is het schrijnwerk gebarsten daar waar een scharnier zit. In de verflaag zitten enkele lacunes en er lopen druipsporen over het oppervlak. Het metaalbeslag is in goede staat maar is bevuild door verfsporen.</p> <p><i>barst</i></p> <p><i>druipsporen</i></p> |

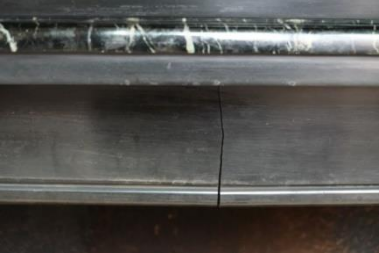
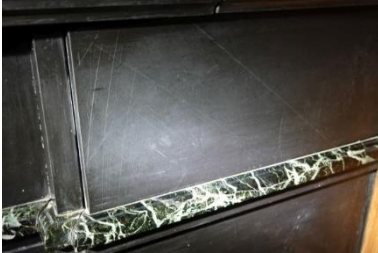
| <p>e. <u>Schouw:</u></p> <p>Algemene toestand</p> | <p><u>Sancy zaal</u></p> <p>- <i>zitgedeelte</i><br/>Zwarte natuursteen in combinatie met zwart/groene marmer.<br/>De haardbalk uit zwarte natuursteen is centraal gebarsten. De marmer zit los en er is gevaar op val.<br/>→ <i>Zie aanbeveling &lt;1jaar door een schouwspecialist</i></p> <p>Sommige voegen zijn ter hoogte van de hoeken uitgesleten, maar zonder gevaar op instabiliteit. Verder zijn er oppervlakkige krassen en is er stootschade aan de hoeken. Op de zwarte delen zit een afwerklaag die wit uitgeslagen is. Onderaan is er een poetsboord.<br/>Bovenaan op het blad zitten vocht- en roestkringen en krassen. Maar ook verfspatten van schilderwerkzaamheden.</p> <p><i>barst in haardbalk</i></p> <p><i>open voeg en krassen</i></p> |

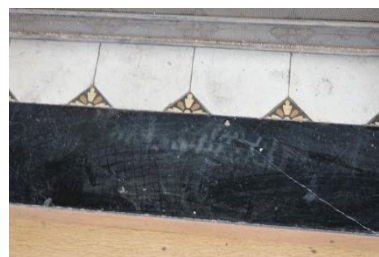
De stookvloer bestaat uit keramieken witte tegels met bloemmotief. Er zijn brandvlekken op de tegels. Verder zijn er krassen en licht uitgesleten voegen. De zwarte boordsteen vertoont krassen en chipping aan de randen. Ook hier is de afwerklaag wit uitgeslagen.

witte waas en kras

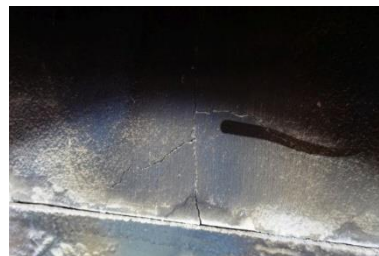
De haardwand is gebarsten en vertoont lacunes in het pleisterwerk. De haardplaat uit smeedijzers is met kopnagels goed vastgezet. Er is één barst maar het geheel is wel nog stabiel. Het smeedijzer is zwart geworden door gebruik.

gebarsten pleisterwerk

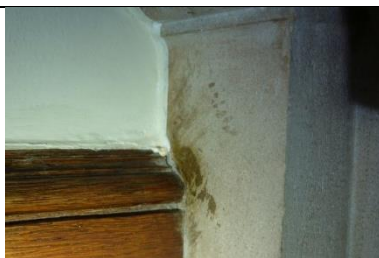
boenwas op schouwwang

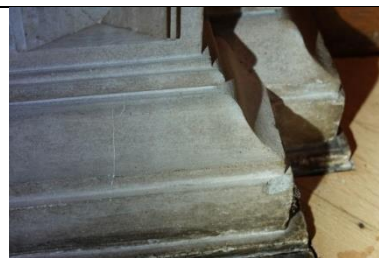
lacunes en poetsboord

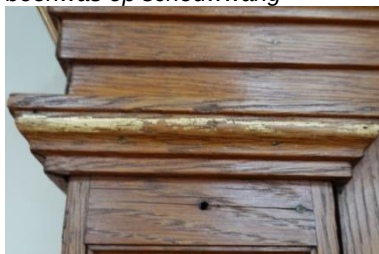
De houten haardbalk is afgewerkt met fijne vergulde lijstjes. De vergulding is hier en daar lacunair.

lacunes in vergulding

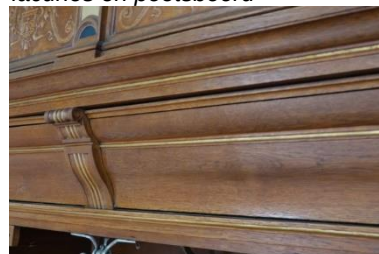
spleten tussen haardbalk en hangschouw

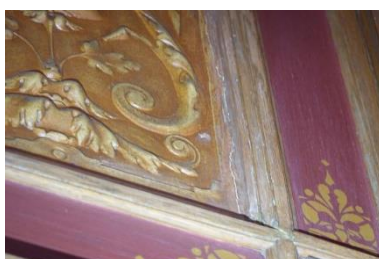
De hangschouw bestaat uit houten lijstwerk waartussen een soort gepolychromeerde lincrusta aangebracht is. In het lijstwerk zitten verschillende fijne barsten. Op de panelen zitten witte poetsresten en kleine barsten tussen de aansluiting van de lincrusta en het houten lijstwerk. Onderaan de haardbalk hangen metalen handvaten. Daar waar lacunes zijn in de afwerklaag, treedt roestvorming op.

witte was en barsten

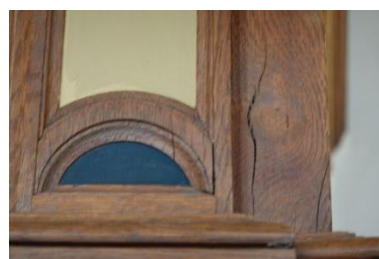
fijne barsten

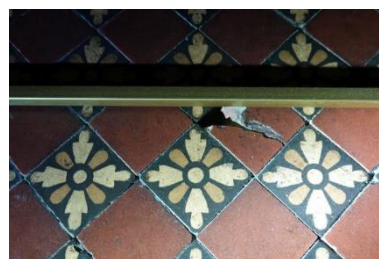
Langsheen de tegelranden zitten lacunes, met centraal één grote lacune. Verder zijn er krassen en verfspatten op het tegeloppervlak. In de vloer zitten twee roosters die licht gecorrodeerd zijn.

lacunes

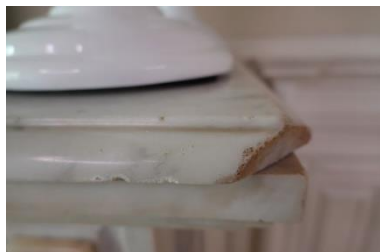
Er is stootschade aan de hoeken en chipping langsheen de randen.

*stootschade*

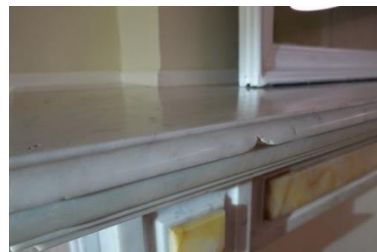
*chipping*

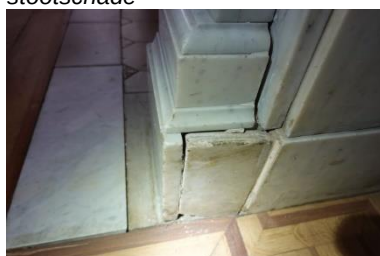
*ontbrekend voegwerk onderaan en tussen haardbalk en blad*

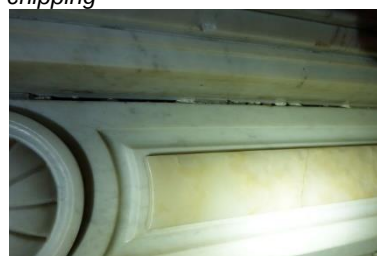
*ontbrekend stuk marmer onderaan de haardbalk*

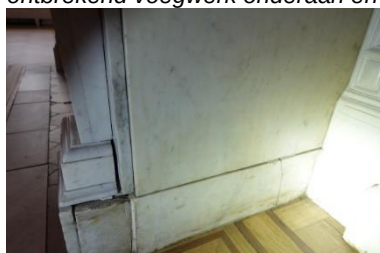
*vergeelde afwerklaag*

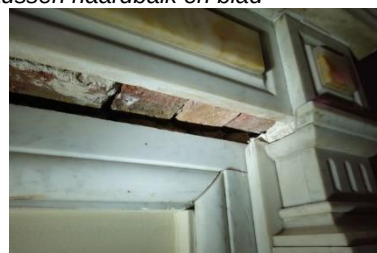
*ontbrekend oplegstuk*

De wangen van de open haard bestaan uit zwarte natuursteen waarin witte ornamenten verwerkt zitten. Aan de hoeken zijn lacunes. Op de zwarte steen is een afwerklaag aangebracht die vergeeld is. Hier en daar zijn verfvlekken te zien.

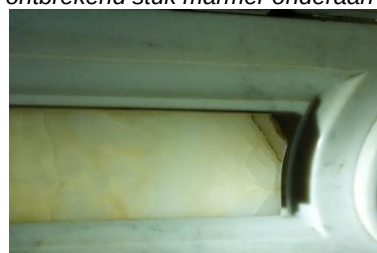
*lacune in de hoek*

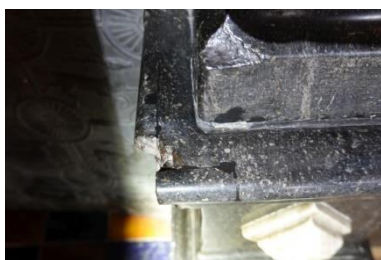
*lacunes*

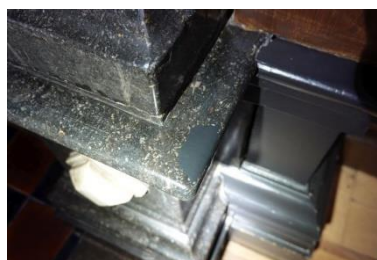
*herstelling*

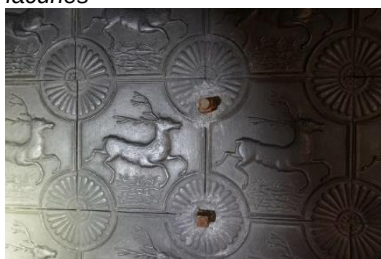
De haardwand bestaat vermoedelijk uit gemoorde baksteen. Centraal zit één tegel los die er volledig kan uitgenomen worden. Voor de rest is de wand in goede staat. Her en der zijn de voegen uitgesleten. De twee metalen bevestigingsdoken zijn verroest.

*geroeste doken*

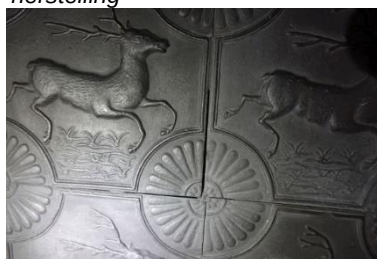
*loszittende tegel*

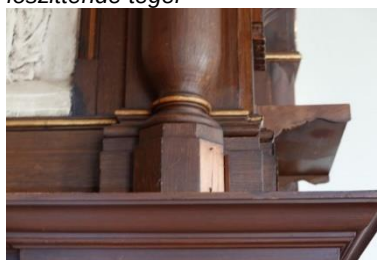
De houten hangschouw is beschilderd. Een stukje van het lijstwerk ontbreekt. Aan beide kanten is een nis voor een beeld aangebracht, het beeld ontbreekt. De zuilen hebben open voegen. Links bovenaan de boog craqueleert de verflaag. De afwerklaag is wit mat uitgeslagen, vermoedelijk ook door stof. Het centrale reliëf is in goede staat.

*ontbrekend stuk lijstwerk*

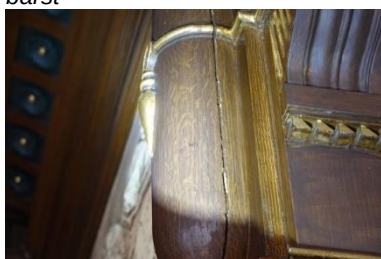
*open voeg*
