## Bijlage 8.3.3 Inspectierapporten Monumentenwacht vzw

**Kasteel Selsaeten**

Selsaetenstraat 50 B  
2160 Wommelgem

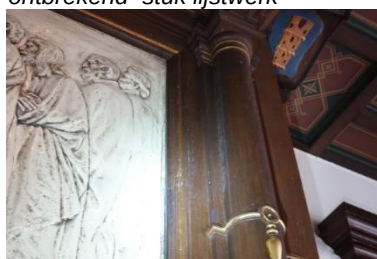
*witte waas*

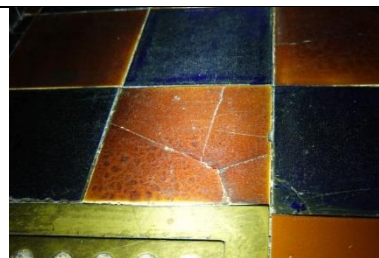
barsten

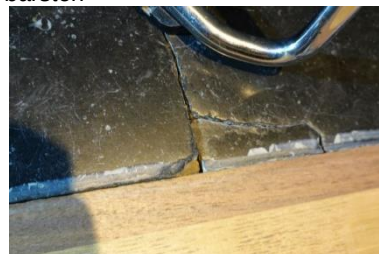
barsten

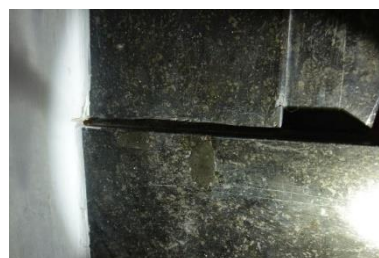
retouche

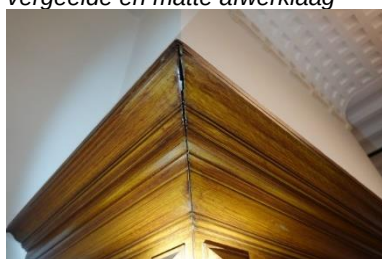
open voegen

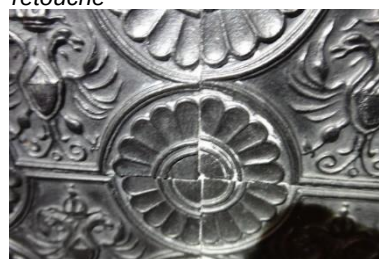
witte poetsresten

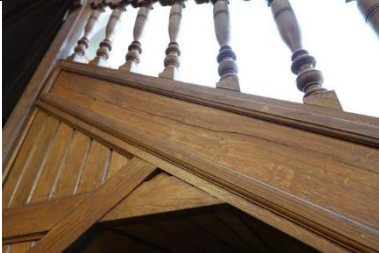
| <p>f. <u>Trap</u></p> <p>Algemene toestand</p> | <p><u>Gang</u><br/>Eikenhouten trap met onderaan een zitbank. Aan de zijkant is een deur naar de bezemkast.<br/>De trap is afgewerkt met een donkere afwerklaag.<br/>Op verschillende plaatsen zitten barsten, zoals bijvoorbeeld aan het zijpaneel aan de buitenkant van de trap. Er is algemene gebruiksslijtage zoals krassen en stootschade. De aansluiting tussen de trap en de plint staat open. Een herstelling is onesthetisch uitgevoerd. Een paal beweegt licht maar het geheel is structureel heel stabiel.<br/>De afwerklaag vertoont sleetse zones, voornamelijk op de meest belopen zones en de plaatsen die het meest aangeraakt worden zoals de trappaal en de leeuwenkop.<br/>De trappaal met leeuw heeft een openstaande voeg maar is stabiel.<br/>De afwerklaag slaat hier en daar wit uit voornamelijk aan de onderkant van de trap.</p> |

| | <p>barst</p> | <p>onesthetische herstelling</p> |

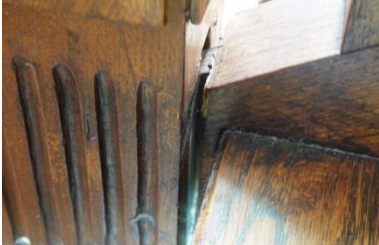
| | <p>open voeg</p> | <p>stootschade</p> |

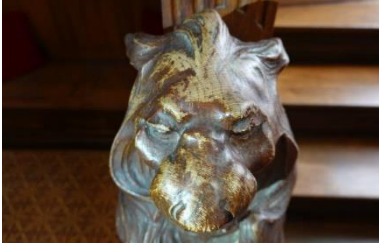
| | <p>slijtage aan de afwerklaag</p> | <p>witte waas</p> |

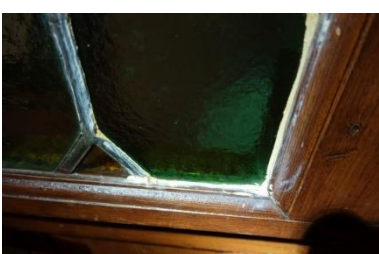
Het raam is stabiel en er zijn oude herstellingen met stopverf aan uitgevoerd. Op lange termijn mag deze stopverf vervangen worden.

| | <p>herstellingen met stopverf</p> | <p>opgerold tapijt</p> |

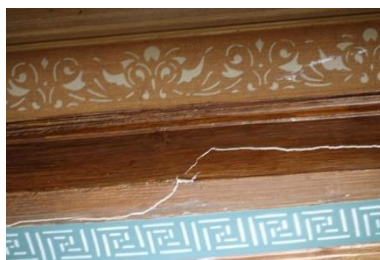
In het lijstwerk zitten verschillende barsten die redelijk recent ogen, In de zuidwesthoek zijn de barsten meer uitgesproken. Hier en daar lopen de barsten verder door naar de vlakke delen. Er is nog geen verlies van materiaal (verf nog pleister) maar dit is op termijn mogelijk.

*barsten in het stucwerk*

➔ *Zie aanbeveling 1-3 jaar: door een conservator - restaurator muurschilderkunst*

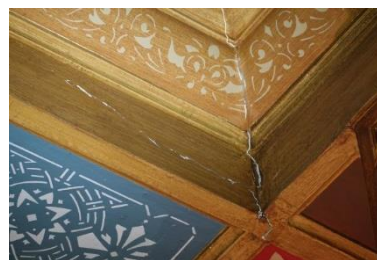
Er zijn barsten in het lijstwerk en in de vlakke delen. De barsten lijken hier ouder. Enkele barsten zijn reeds gefixeerd geweest en er zijn retouches rond de barsten die verdonkerd zijn.

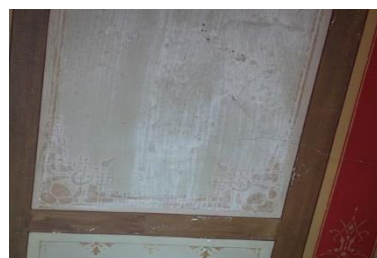
Het vlak in de noordoosthoek van de ruimte is in slechtere staat dan de rest van het plafond. Het vlak vertoont verfafschildering en slijtage. Een oud vochtprobleem is hier vermoedelijk de oorzaak. Toch is er ook op andere plaatsen afschildering van de picturale laag. Één console langsheen de westwand vertoont ook afschildering.

*beschadigd vlak in noordoosthoek*

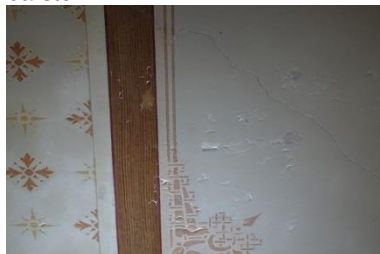
*afschildering*

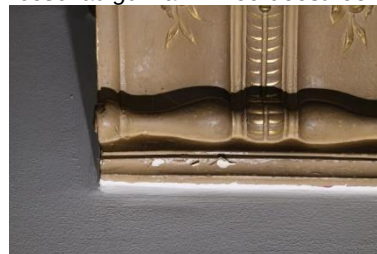
*afschildering*

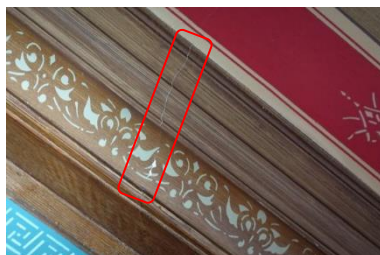
barst met afschilfering

➔ *Zie aanbeveling 1-3 jaar: door een conservator - restaurator muurschilderkunst*

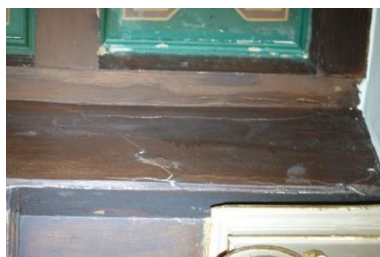
barst

➔ *Zie aanbeveling 1-3 jaar: door een conservator - restaurator muurschilderkunst*

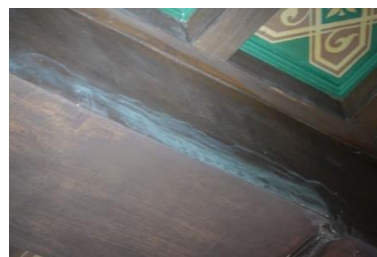
witte waas

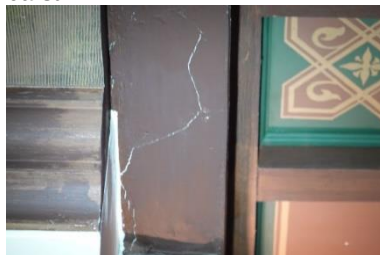
barst

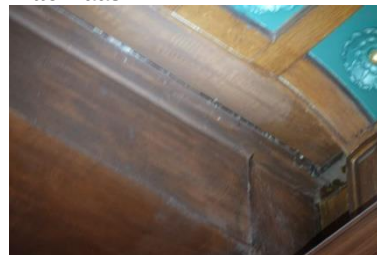
loskomend latje

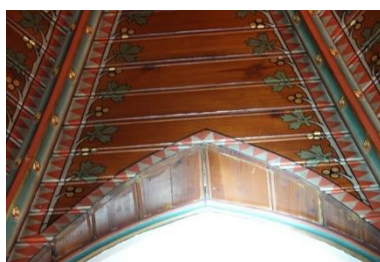
Het gewelf bestaat uit houten ribben en planken die gepolychromeerd zijn. Boven de ramen is een open voeg maar het geheel is structureel stabiel.

open voeg

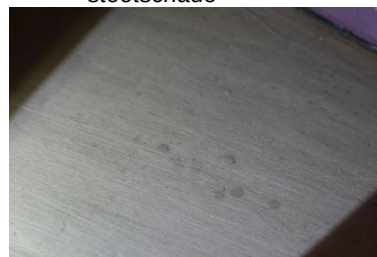
kaarsvetpatten

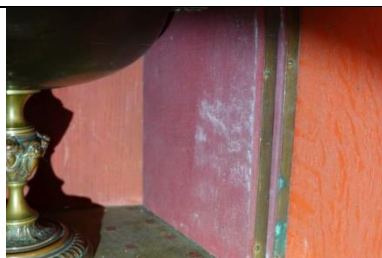
De binnenkant is deels beschilderd en is deels met textiel bekleedt. Op het textiel zit lichte oppervlakteschimmel en een stuk van de bekleding komt bovenaan los. De metalen objecten die erin staan, vertonen poetsresten en groene corrosie.

*oppervlakteschimmel*

- Zie preventieve maatregelen per materiaaltipe en courant onderhoud: koperlegering en edelmetaal
- Zie onderhoudsfiche: textiel droog reinigen

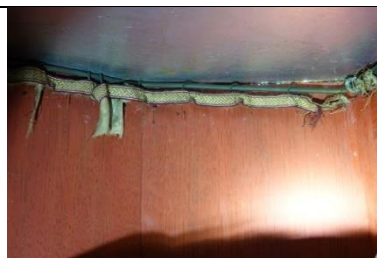
*loskomend textiel*

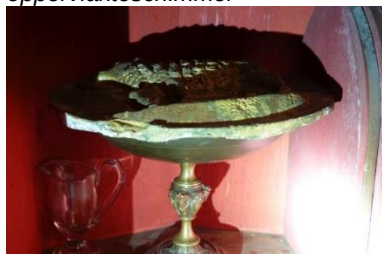
*groene corrosie*

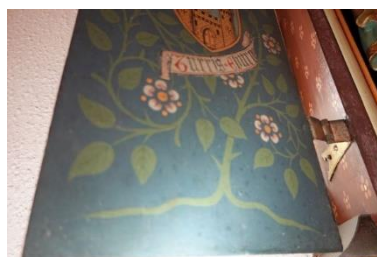
Zowel het beeld als de nis zijn gepolychromeerd. Op de luikjes zitten donkere vlekken van oude oppervlakteschimmel. Aan de buitenkant van de luiken is de verflaag gecraqueleerd en stuwt ze licht op, voorlopig zonder gevaar op materiaalverlies.

*oude oppervlakteschimmel*

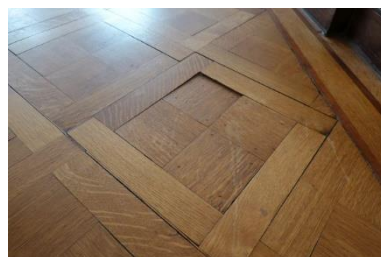
Het parket is gelegd volgens een geometrisch patroon. De vloer is op de meest belopen zones afgesleten en verzakt waardoor sommige delen van het parket los komen. Op het plan zijn de zones aangeduid die door een parketrestaurator aangepakt zullen worden.

*oneffenheden in het parket*

→ *Zie aanbeveling 1-3jaar: door een conservator - restaurator van parket*

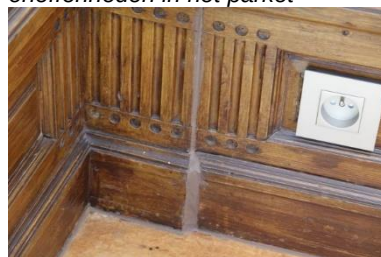
In het verleden zijn reeds enkele herstellingen uitgevoerd. Deze komen op sommige plaatsen terug los en zijn onesthetisch. Zo is de spatie tussen de plinten en het parket en de open voegen ingevuld met een mastiek.

*invullingen met bruine en grijze mastiek*

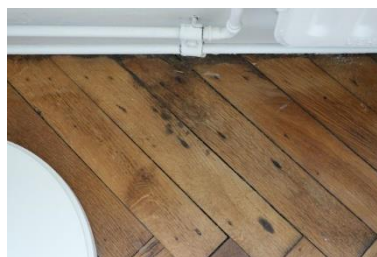
Het visgraadparket in de bureau ligt stabiel. Er zijn barsten, ijzertannaatvlekken en krassen. Het hout oogt schraal. Achteraan de ruimte is de trap naar het torentje wit geschilderd. Tussen de plint en de muuraansluiting loopt een barst. De planken vloer in het torentje vertoont geen noemenswaardige gebreken.

*ijzertannaatvlekken*

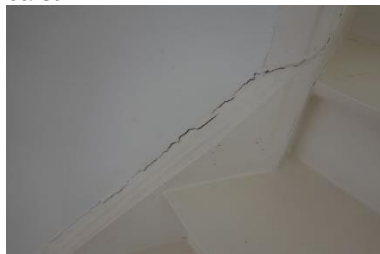
*barst aan trap*

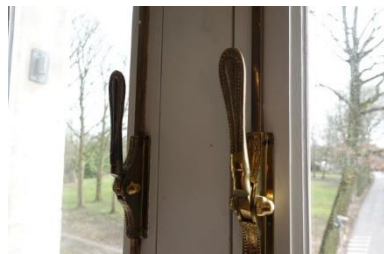
Het schrijnwerk is in goede staat net zoals het metaal beslag. Hier en daar is het metaal licht vervormd.

*vervormd sluitwerk*

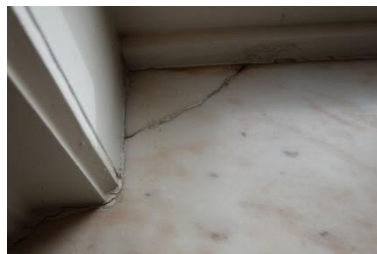
De ventsterbanken zijn identiek aan deze op de gelijkvloers. Een venstertablet is gebarsten maar is stabiel.

*gebarsten ventsterbank*

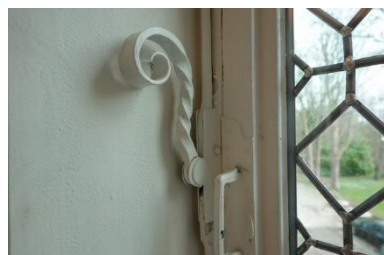
*oud beslag*

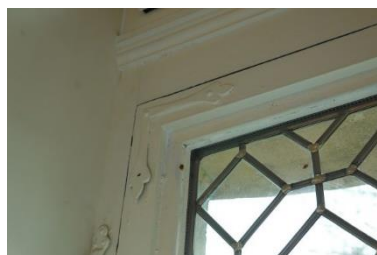
Het beslag lijkt hier een ouder type te zijn en er ontbreekt bovenaan één kopnagel van het beslag.

*ontbrekende kopnagel*

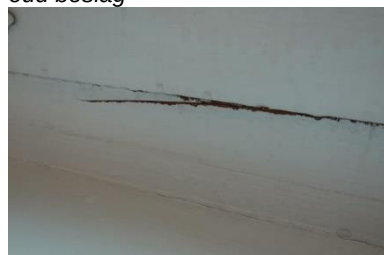
*barst*

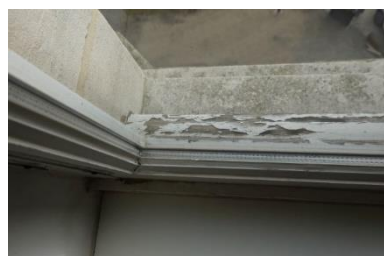
Het schrijnwerk van dit raam is langsheen de buitenkant in slechte staat. De verf bladdert af waardoor er gevaar is op houtrot. Het origineel beslag is hier nog aanwezig en in goede staat. De afwerklaag is beschadigd.

*afbladderende verf*

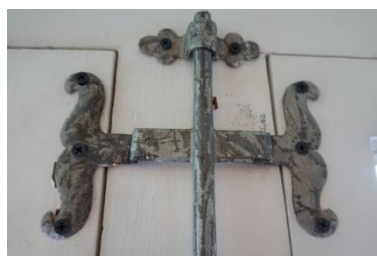
*beschadigde toplaag*

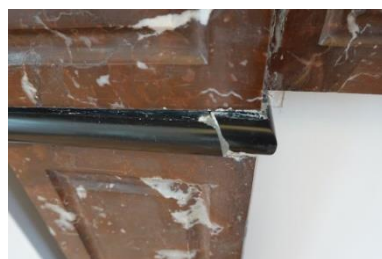
lacune

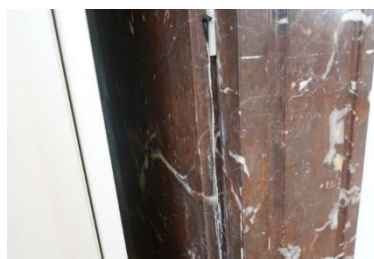
open voeg

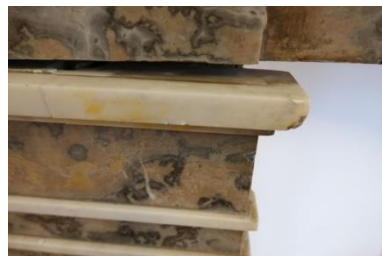
Het voegwerk is op veel plaatsen verdwenen waardoor er open voegen zijn en een deel van de schouw los zit.

loszittend onderdeel

→ Zie aanbeveling 1-3 jaar: door een conservator - restaurator marmeren schouwen

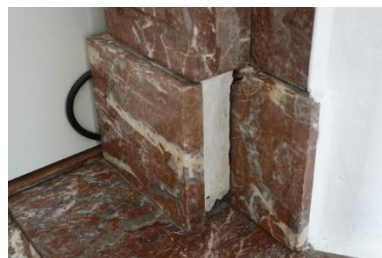
Onderaan ontbreekt een stuk van de rode marmeren lijst. Verder is er één enkele barst.

ontbrekend stuk marmer

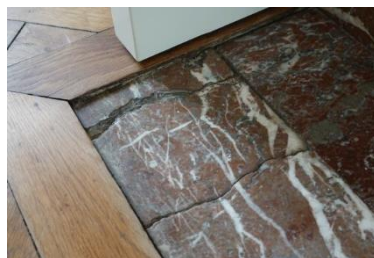
gebroken boordsteen
