## **BEHEERSPLAN ONROEREND ERFGOED**

VERSIE 30.08.2016

Museum Smidt Van Gelder

Belgiëlei 91, 2018 Antwerpen

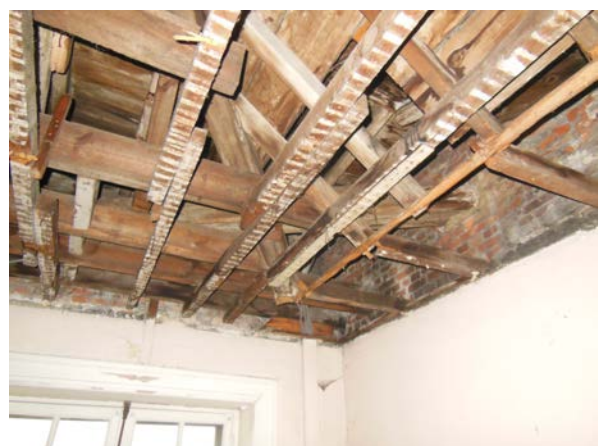
De dakconstructie is volledig opgebouwd in hout, met houten spanten en houten gordingen. Deze constructies zijn niet meer vlak en zijn ondergedimensioneerd wat betreft sterkte. De dakstructuur is bovendien in de loop der jaren, vaak onkundig, aangepast. De kepers dragen niet meer af in de muren, maar rusten op de gootconstructie of op de balklagen van de zoldervloer. Verschillende trekkers van de spanten zijn onderbroken. Sommige spanten hebben geen draagvlak meer. De dragende balken onder de gootconstructies hebben vaak onvoldoende of geen opleg in de wand. Dragende tussenmuren en schouwen werden t.h.v. het zolderniveau weggebroken. Er zijn op diverse plaatsen reeds schoringen aangebracht. De zuidwestelijke gordingen ter hoogte van het daklicht buigen sterk door doordat de overspanning te groot is.

Afbeelding 124 : Detail van de dakstructuur (3.1): de kepers worden onderaan niet gesteund, de draagbalkjes van de goot zijn tegen de kepers bevestigd , 2015 (MWA)

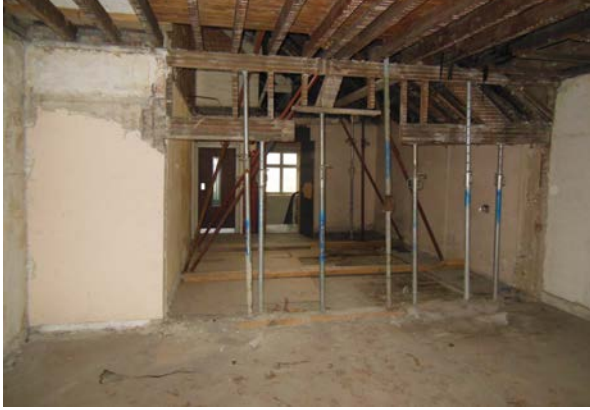
Afbeelding125 : De trekker van het spant is onderbroken, de draagmuur is weggebroken 3.5/3.8), 2015 (MWA)

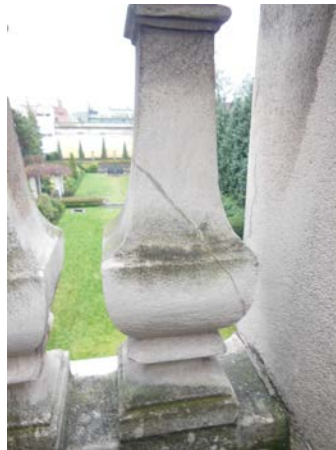
Afbeelding 129 : Breuk van een van de balusters van het balkon achteraan de woning , 2015 (MWA)

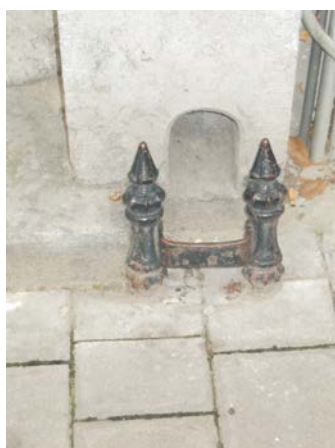
De verankeringen, balkonbalustrade, trapleuningen, vlaggenmasthouders, deuren, diefijzers, zolenschrapers, en de duimen waaraan de luiken werden opgehangen vertonen lichte tot sterke roestvorming. Plaatselijk is het steenwerk rond deze verankeringen ingescheurd. Verschillende kappen rond de verankeringspunten van de balustrades zijn doorgeroest.

Afbeelding 132: Roestvorming van de voetenschraaper, 2015 (MWA)

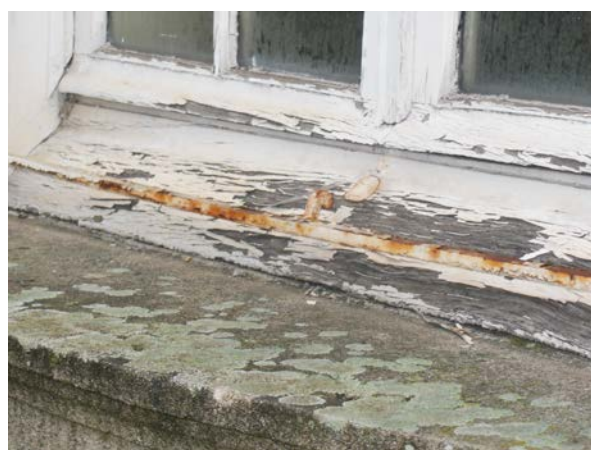
Het oorspronkelijke houten schrijnwerk vertoont vochtschade. Het ronde raam aan de trap in de tuin vertoont ernstige inrottingen. Aan de binnenzijde komt het raamkader los. Het houtwerk boven de achterdeur is ingerot. De terrasdeuren op de eerste verdieping zijn onderaan ingerot. De deuren en ramen klemmen. De metalen raamverdeling van het ronde raam vertoont roestvorming. Aan de ramen ontbreken condensgoten en -afvoeren of zijn deze verstopt. Het schilderwerk van het buitenschrijnwerk is verschaald en bladdert af. De luiken hangen door en werden bovenop niet voorzien van een afdekking. Verschillende luiken zijn beschadigd, de planken zijn losgekomen. Hier en daar is het houtwerk ingerot. Enkele luiken zijn zodanig beschadigd dat ze kunnen loskomen.

Afbeelding 142 : Detail van één van de ramen van de voormalige slaapkamer (1.15) : steen- en waterlijst zijn ingerot, 2015 (MWA)

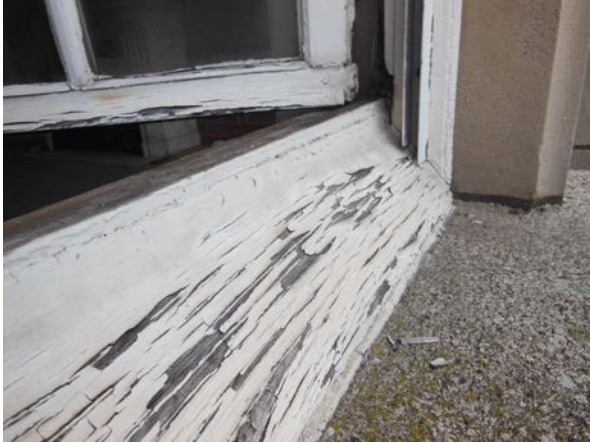
Afbeelding 143 : Detail een raam in de voorgevel : het schilderwerk is sterk verschaald, 2015 (MWA)

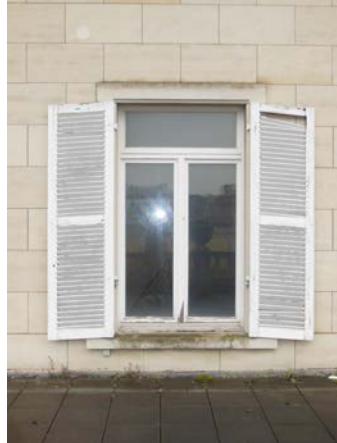
Afbeelding 144 : De verbindingen van de luiken komen los, waardoor deze uitzakken, enkele latten zijn reeds weggefallen, 2015 (MWA)

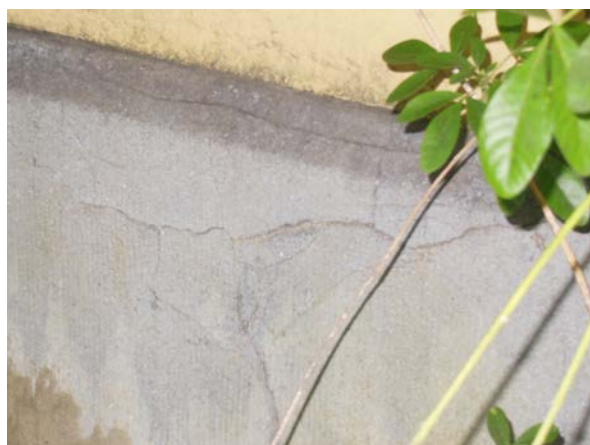
Afbeelding 150 : Barstvorming en loskomen van oude herstellingen in de plint in blauwe hardsteen van de tuinmuren, 2016 (MWA)

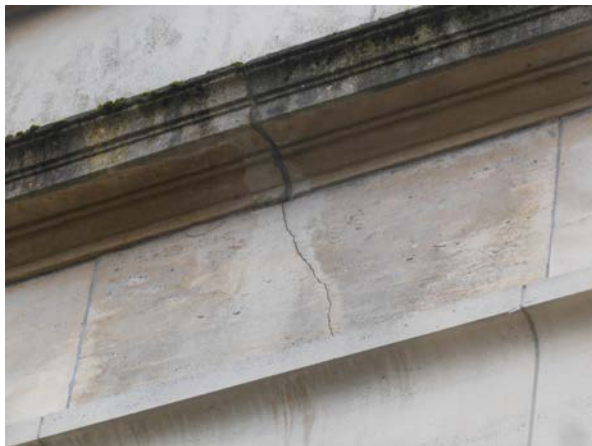
Afbeelding 151 : Barstvorming links bovenaan de tuinmuur achteraan het perceel, 2016 (MWA)

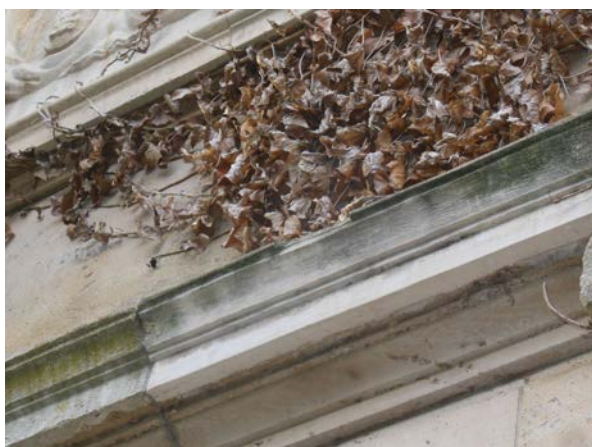
De natuursteen van de wand t.h.v. de verbreding van de tuin vertoont meer oppervlakteverwering dan de andere muren. Van de dekstenen en het lijstwerk zijn vele stukjes natuursteen weggevallen.

Afbeelding 155 : Verwering van de tuinmuur in natuursteen, t.h.v. de verbreding van de tuin, 2016 (MWA)

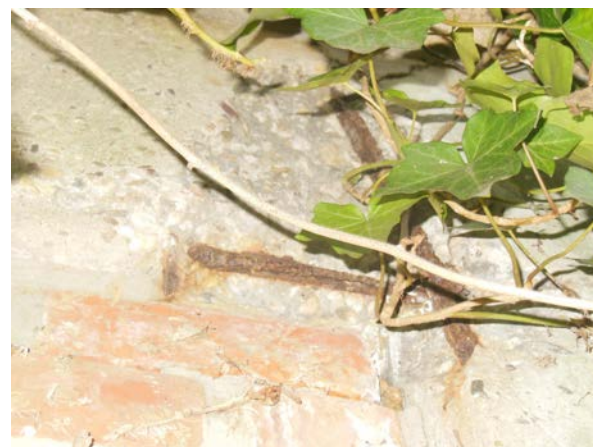
Afbeelding 156 : De rechtse tuinmuur in baksteenmetselwerk en beton vertoont betonrot, 2016 (MWA)

De rechtse tuinmuur, in baksteenmetselwerk en beton, vertoont betonrot. Stukken zijn reeds weggevallen en de wapening ligt hier bloot. Het voegwerk is plaatselijk weggevallen, zowel in het parement als onder de deksteen.

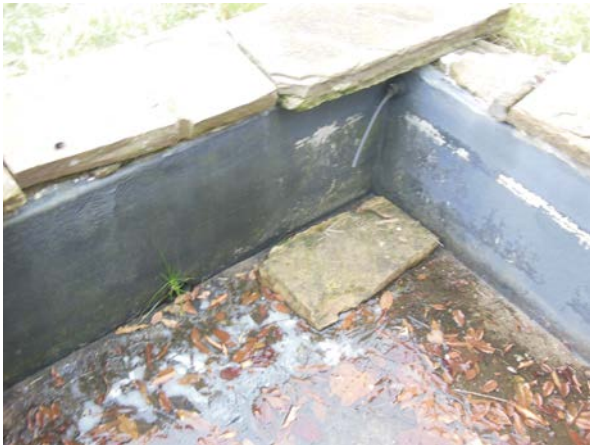
De fonteinen zijn niet meer in werking. De elektrische voedingen zijn doorgesneden. Het voegwerk van de omranding in flagstones en van de dekstenen in natuursteen komt los. Plaatselijk zijn reeds stenen weggevallen. Het schilderwerk op de bekuiping van de fonteinen schilfert af. De bodem van de grote fonteinen achteraan de tuin vertoont ernstige blaasvorming en is gebarsten. De sokkel van de kikker in de grote fontein vertoont barstvorming. De kikker zelf staat los. De spuwer in de vorm van een vis in de achterliggende fontein is ernstig verontreinigd.

Afbeelding 157 : Fontein rechts achteraan in het grasperk. De elektrische voeding is doorgesneden. Een steen van de omranding is weggevallen, 2016 (MWA)

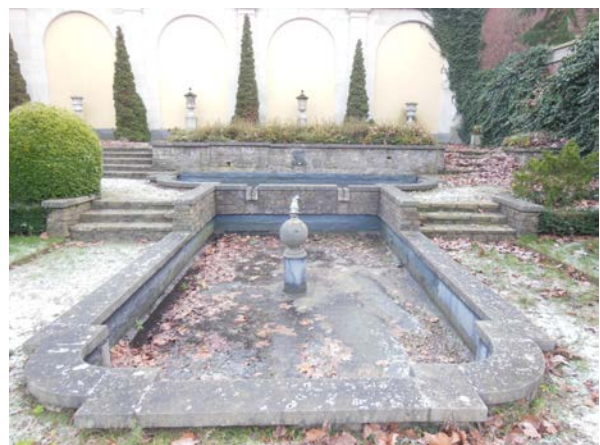
Afbeelding 158 : De bodem van de grote fonteinen vertoont blaasvorming en is gebarsten, 2016 (MWA)

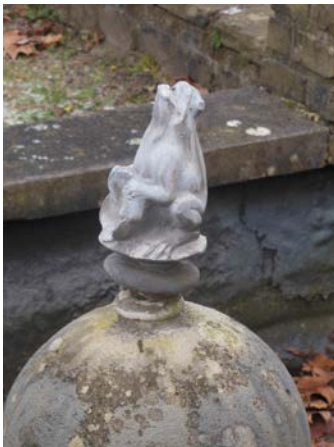
Afbeelding 159 : De kikker, gezeten op een bol, in de grote fontein achteraan de tuin staat los, 2016 (MWA)

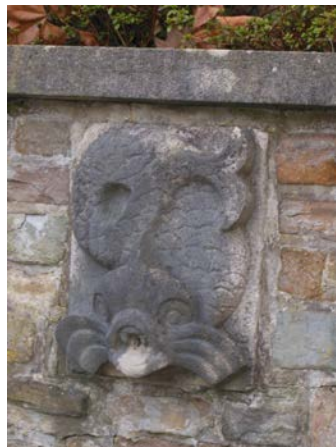
Afbeelding 160: De spuwer in de vorm van een vis is verontreinigd, 2016 (MWA)

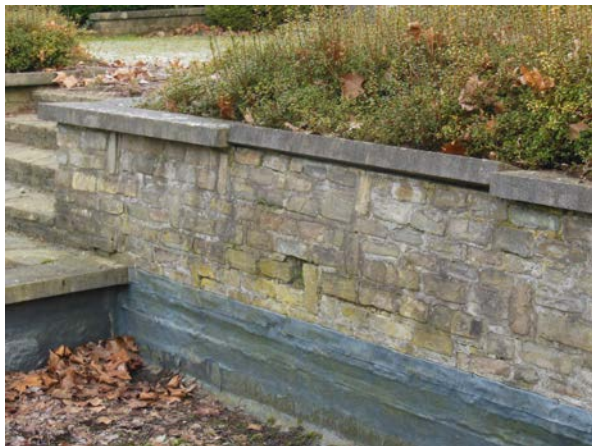
Van de keermuurtjes in breuksteen is het voegwerk plaatselijk weggevallen. Enkele stenen zijn los gekomen. Het metselwerk van de muur achter de grote fontein is instabiel. Algemeen is ook het voegwerk van de dekstenen van de keermuurtjes verweerd. Plaatselijk liggende dekstenen los.

Afbeelding 161 : Het keermuurtje achter de grote fontein is scheefgezakt, 2016 (MWA)

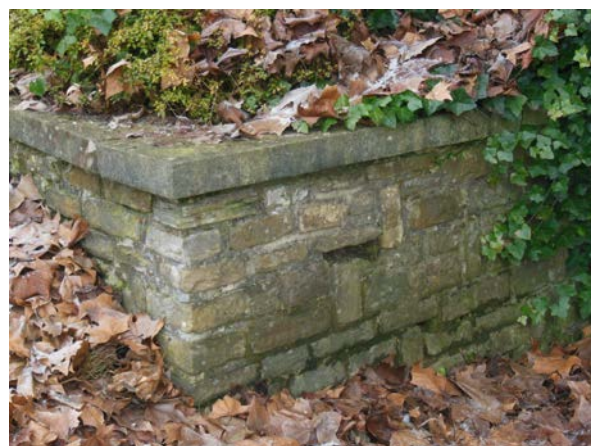
Afbeelding 162 : Het voegwerk van de keermuurtjes en de dekstenen is verweerd, 2016 (MWA)

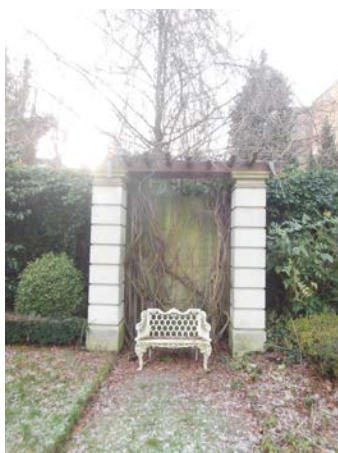
Afbeelding 163 : De natuursteen van de pergola's is ernstig verontreinigd, 2016 (MWA)

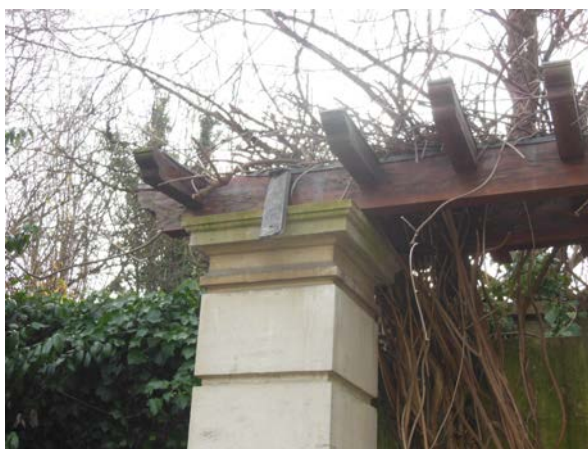
Afbeelding 164 : Het houtwerk van de pergola's is ingerot en vertoont zwamaantasting. Stukken hout zijn weggevallen, 2016 (MWA)

De natuursteen van de pergola's is ernstig verontreinigd. Het houtwerk is sterk ingerot en vertoont zwamaantasting. Van de kleine pergola zijn er reeds stukken weggevallen.

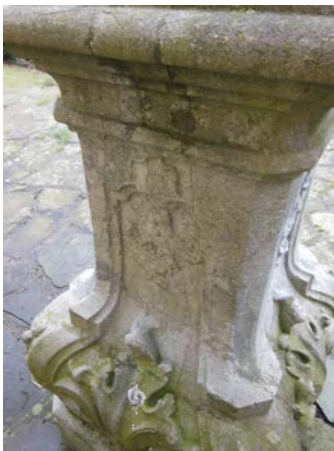
Afbeelding 169 : Barstvorming in de sokkel in blauwe hardsteen van het Herculesbeeld, 2016 (MWA)

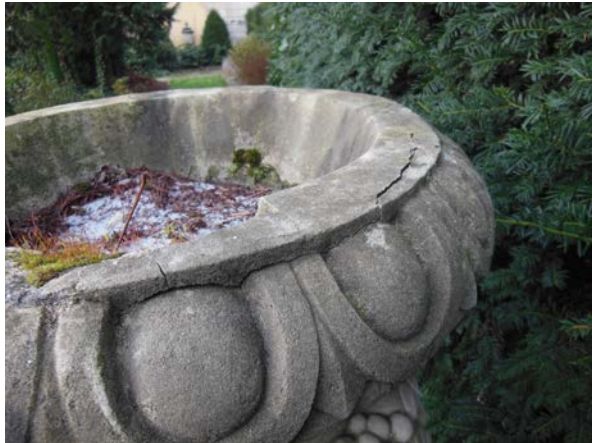
Afbeelding 171 : Detail van een vaas opgesteld achteraan in de tuin. De bovenrand vertoont barstvorming, 2016 (MWA)

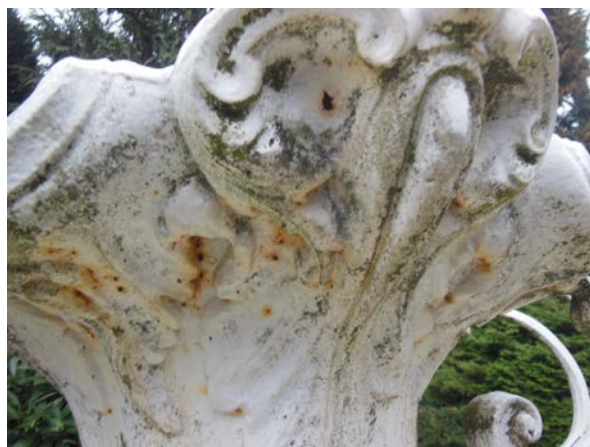
De vaas in gietijzer, opgesteld in het verlengde van het wandelpad, vertoont roestvorming. Aan de basis schilfert de verf af.

Afbeelding 174 : Detail van de gietijzeren vaas. Er wordt roestvorming vastgesteld, 2016 (MWA)

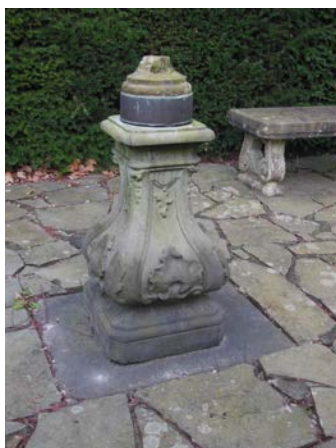
Afbeelding 175 : Sokkel in blauwe hardsteen. De bekroning ontbreekt, 2016 (MWA)
