## BEHEERSPLAN ONROEREND ERFGOED

Datum ter goedkeuring ingediend 05.07.2016

VML GEMEENTELIJKE JONGENSSCHOOL  
IJZEREN HANGBRUG MET VIJVER  
Leegstraat 4 - 9060 Zelzate  
Bescherminingsbesluit nr. 4387 - 27.05.2005

BEHEERSPLAN OPGEMAAKT DOOR:  
THV MADE - KARUUR  
DE CONINCKPLEIN 21  
2060 ANTWERPEN

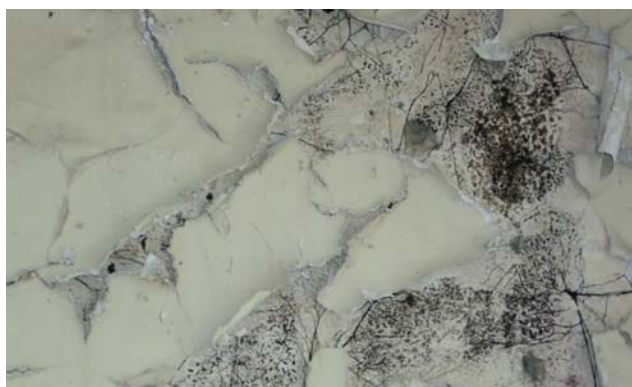
SPOREN ZWAMVORMING

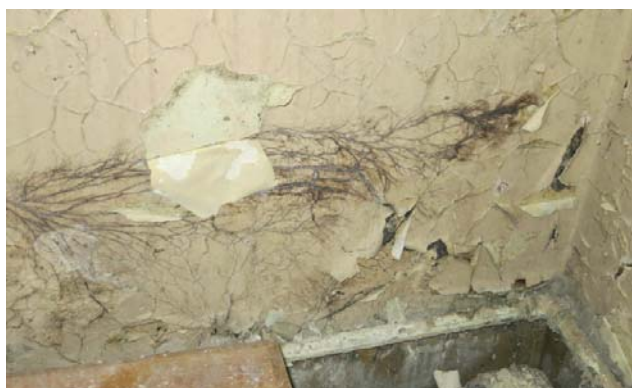
SPOREN ZWAMVORMING

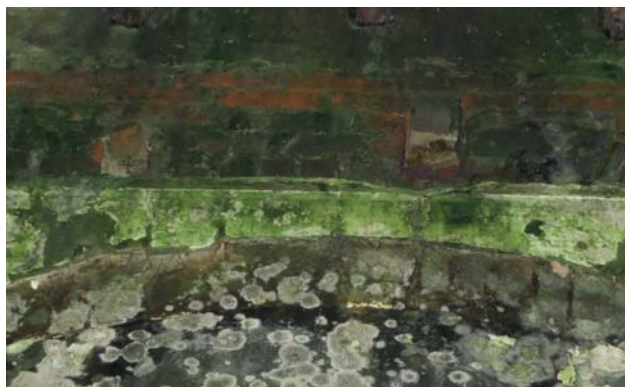
MOSGROEI OP MUREN OKSELPORTAAL

De houten dakstructuur van de okselportaaltjes is in erg slechte toestand, dit ten gevolge van het falen van de dakbedekking. Tijdens de restauratiecampagne zullen beiden daken dan ook helemaal worden ontmanteld en heropgebouwd. De waterinfiltratie zorgt bijkomend voor een sterke mosgroei op de wanden van het okselportaal. Het pleisterwerk dient er overal te worden verwijderd en de wanden te worden gereinigd.

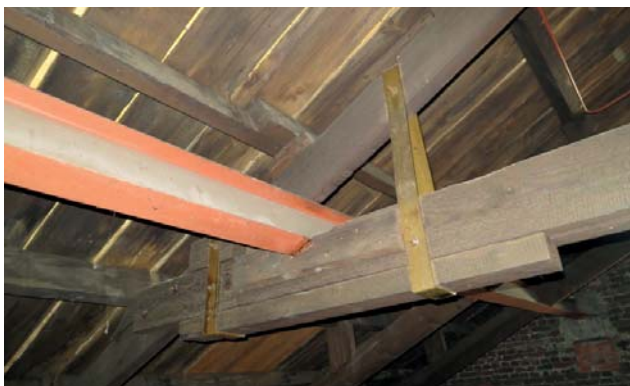
DETAIL LATERE VERSTEVIGING SPANTSTRUCTUUR

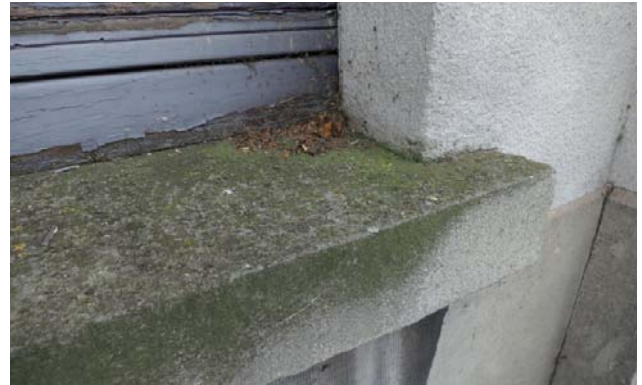
MOSGROEI OP DE BLAUWE HARDSTENEN RAAMDORPEL

moswerende behandeling worden aangebracht. De voegen zullen dan waar nodig worden hersteld met een aangepaste voegmortel. Verschillende barsten kunnen worden verankerd en hersteld met een natuursteen restauratiemortel. De druipneuzen dienen te worden gecontroleerd en indien nodig terug te worden opengewerkt. Bij heel grote barsten kunnen er terug stukken worden ingelijmd.

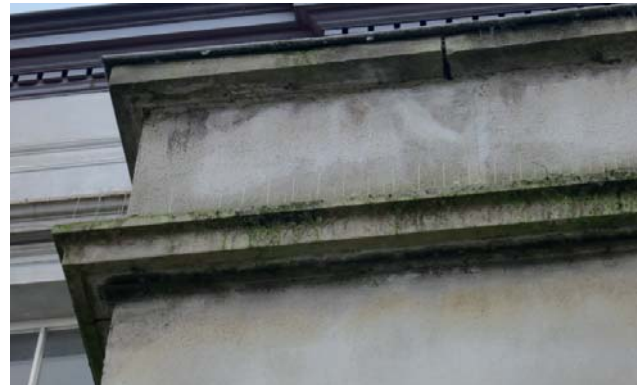
MOSGROEI AAN DE BLAUWE HARDSTENEN CORDONLIJSTEN

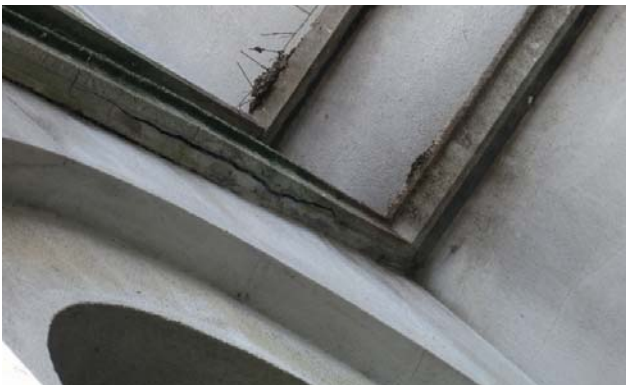
De blauwe hardstenen plinten, dorpels en lijsten zijn op verschillende plaatsen sterk verweerd. Op een aantal plaatsen zijn er barsten en scheurtjes waarneembaar. Vooral de cordonlijsten zijn waarschijnlijk in té grote lengtes voorzien, aangezien hier frequent barsten aanwezig zijn. Ter hoogte van de plinten schilferen de blauwe hardstenen delen af omwille van de slechte steenkwaliteit. Een ander probleem is mosgroei, dit voornamelijk bovenop lijsten en raamdorpels. Onder de raamdorpels tekenen er zich op verscheidene plaatsen zwarte druipsporen af. Voor de restauratie van blauwe hardsteen zijn er verschillende restauratieopties mogelijk. De dorpels, plinten en lijsten zullen eerst worden gereinigd met stoom. Preventief kan er eventueel nog een

BARSTEN IN DE BLAUWE HARDSTENEN CORDONLIJSTEN

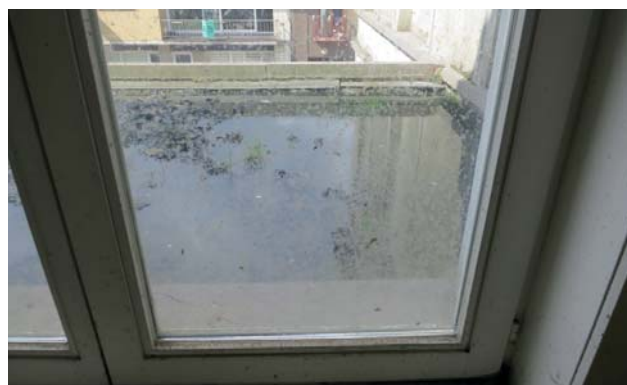
WATERPLAS OP HET PLAT DAK VAN HET LINKER OKSELPORTAAL

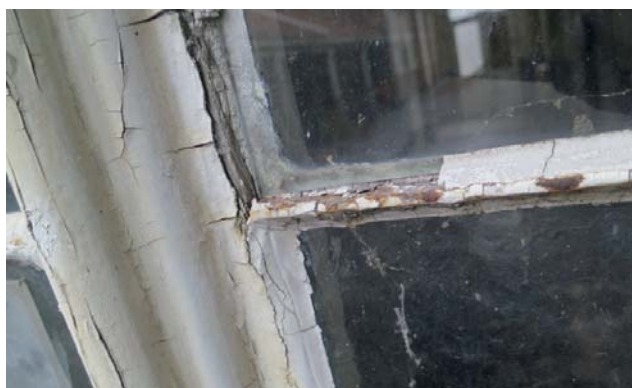
VEROESTING VAN DE METALEN RAAMROEDES

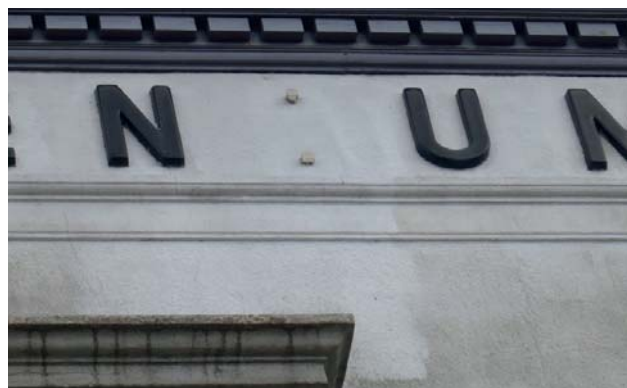
ONTBREKENDE KUNSTSTOF GEVELLETTER

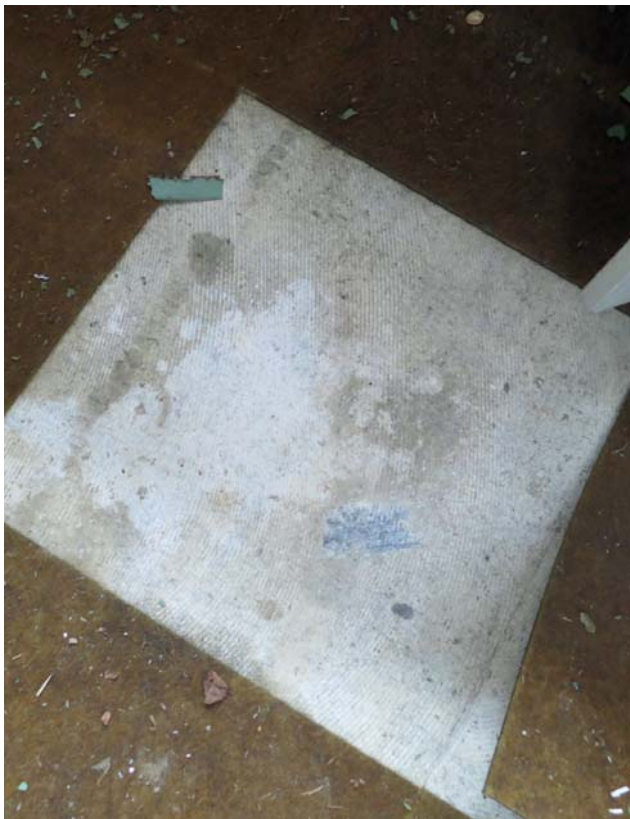
ORIGINELE TERRAZZO ONDER VERLIJNDE TAPIJTTEGELS

De terrazzovloeren en -plinten zijn, zoals eerder vermeld, bedekt met asbesthoudende verlijmde vinyltegels. De waardevolle vloeren van hoge kwaliteit zullen terug in ere worden hersteld. Door een gespecialiseerde firma in asbestverwijdering werd reeds een proefzone uitgevoerd. Uit de gemaakte proefzone bleek dat de terrazzo in verrassend goede staat verkeerde. Slechts plaatselijk waren er enkele scheurtjes en barsten waar te nemen. De terrazzovloeren zullen eerst worden gereinigd en voorzichtig worden gezandstraald. De restauratie

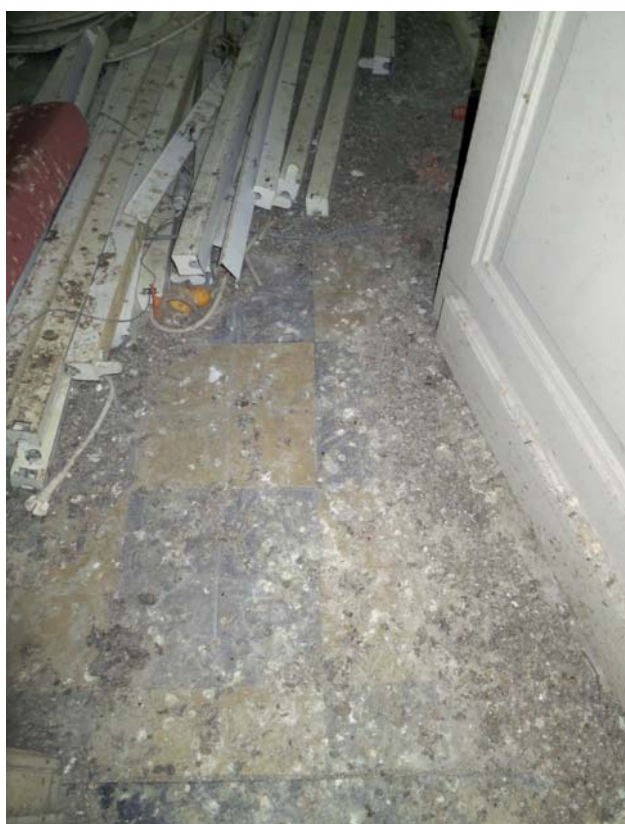
VERVUILDE CEMENTTEGELVLOER

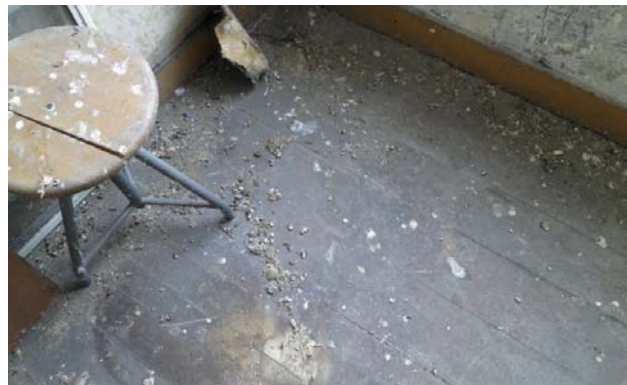
DETAIL HOUTEN PLANKENVLOER

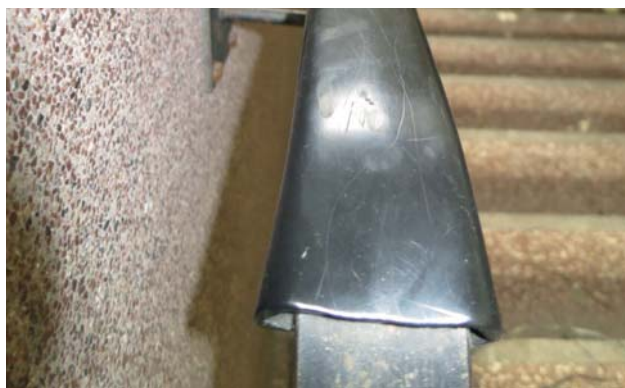
LOSGEKOMEN KUNSTSTOFPROFIEL HANDLIJST

De betonnen trap bekleed met terrazzo toont opvallend weinig slijtage. De trapbekleding en lambrisering wordt op dezelfde wijze aangepakt als de terrazzovloeren. De metalen trapneuzen zijn licht roestig en zullen worden gereinigd door middel van zandstralen. De kunststof pasvorm rondom de stalen handleuning zit niet overal even strak. Bepaalde delen ontbreken of vertonen kleine scheurtjes. De oude kunststof profielen worden gedemonteerd en afgevoerd. De stalen structuur zal daarna opnieuw bekleed worden met een strakke pasvorm in kunststof.

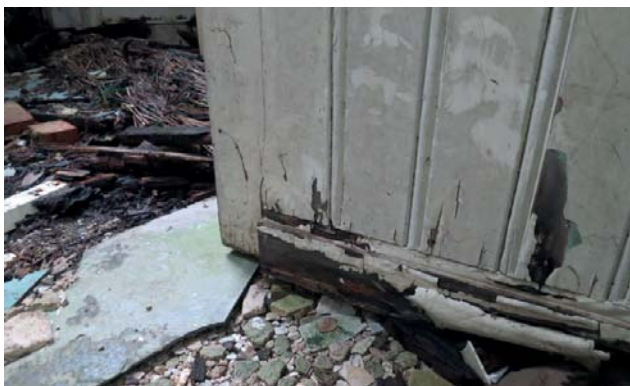
STERK VERWEERDE HOUTEN DEURLIJST

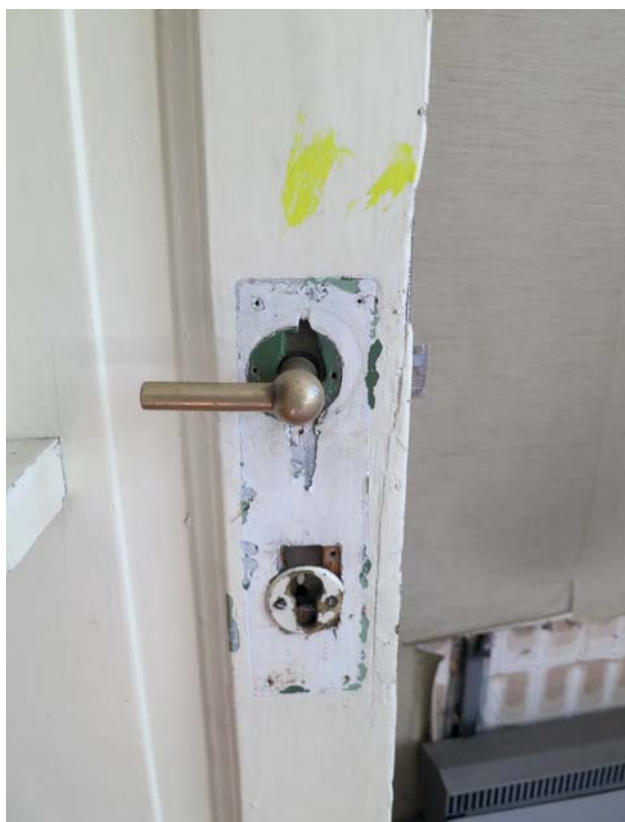
AANGEPASTE DEURKRUK

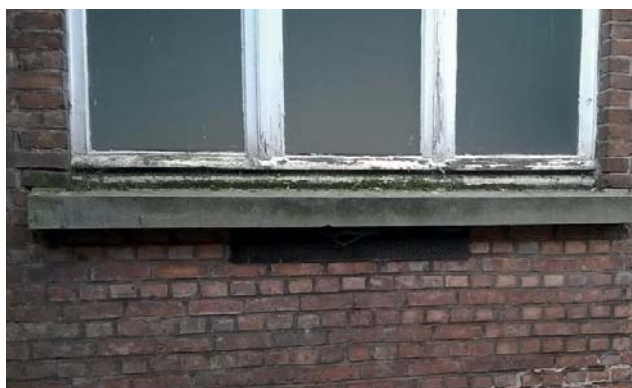
VERWEERDE ONDERREGEL BUITENSCHRIJNWERK

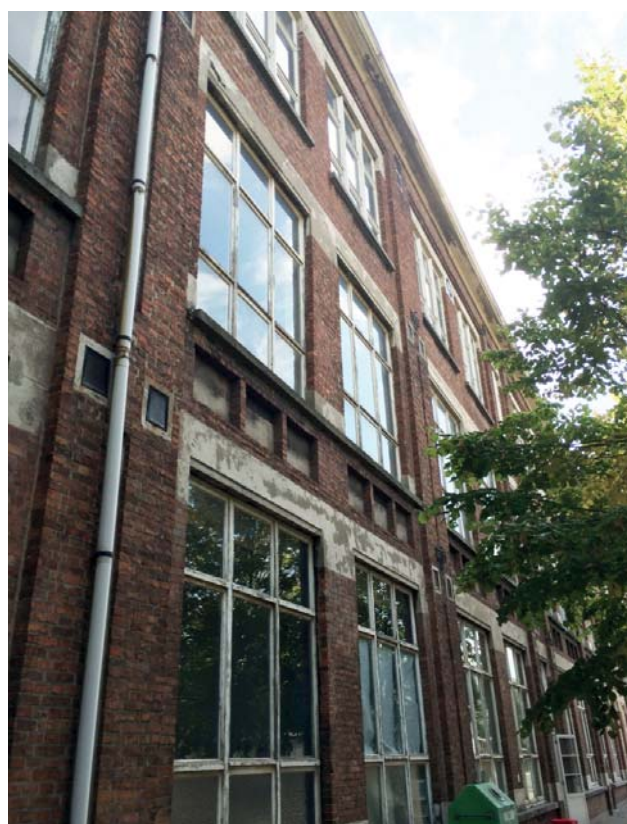
MOSGROEI OP RAAMKADERS EN BLAUWE HARDSTENEN DORPEL

De blauwe hardstenen dorpels en lijsten zijn op verschillende plaatsen licht verweerd. Op een aantal plaatsen zijn er barsten en scheurtjes waarneembaar. Bovenop lijsten en raamdorpels zien we plaatselijk mosgroei. De dorpels, plinten en lijsten zullen eerst worden gereinigd met stoom. Preventief kan er eventueel nog een moswerende behandeling worden aangebracht. De voegen zullen dan waar nodig worden hersteld met een aangepaste voegmortel. Verschillende barsten kunnen worden verankerd en hersteld met een natuursteen restauratiemortel. De druipneuzen dienen te worden gecontroleerd en indien nodig terug te worden opengewerkt. Bij heel grote barsten kunnen er terug stukken worden ingelijmd.

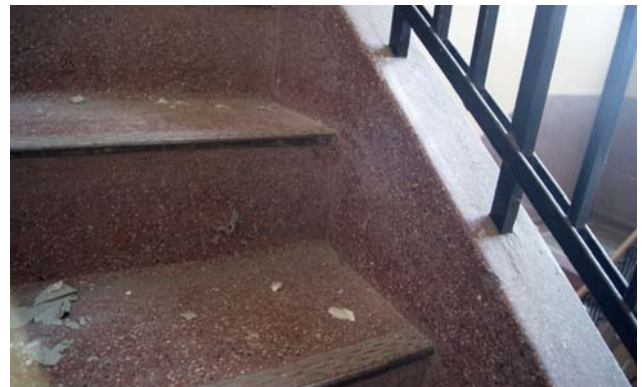
LICHT ROESTIGE TRAPNEUS

De betonnen trappen bekleed met terrazzo vertonen weinig slijtage. De trapbekleding wordt op dezelfde wijze gerestaureerd als de terrazzovloeren. De metalen trapneuzen zijn licht roestig en zullen worden gereinigd door middel van zandstralen. De smeedijzeren borstwering met houten handgrepen worden plaatselijk hersteld in functie van de schade.

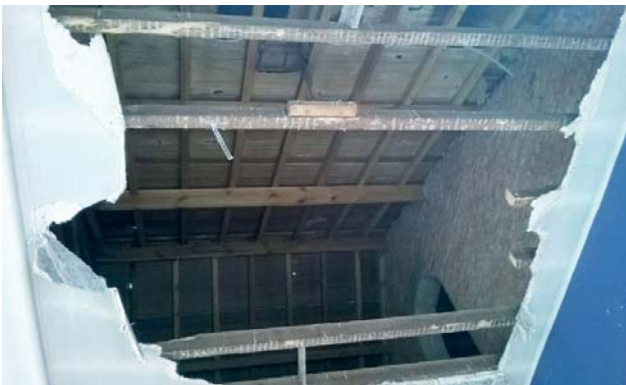
STERK VERZWAKTE HOUTEN ZOLDERROOSTERING

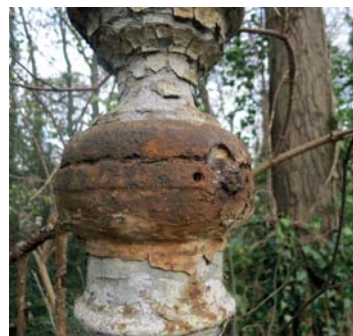
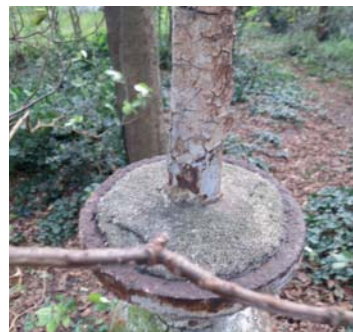
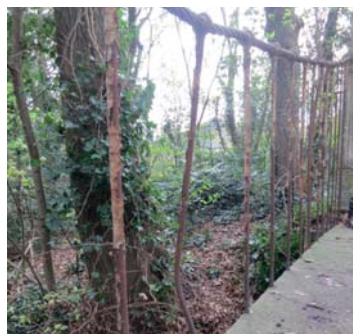
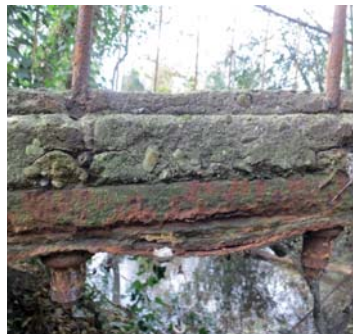
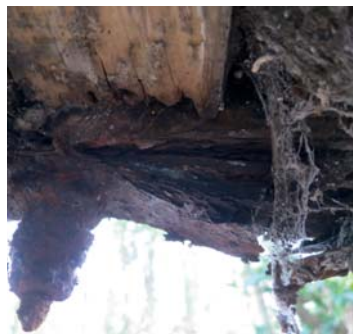
### 2.7. SMEEDIJZEREN VERSTIJVINGSLIGGERS

De verstijvingsliggers zijn ernstig verroest. Het roestend smeedijzer van de liggers wordt zichtbaar laagje per laagje uit elkaar gedrukt. Het volume van de zijliggers is sterk toegenomen hierdoor is de profilering niet meer duidelijk zichtbaar. Door het expansieve karakter van de roestende profielen wordt ook het houten brugdek aangetast. Naar alle waarschijnlijkheid zullen deze onderdelen moeten worden vervangen naar origineel model. De boutverbindingen dienen te worden herbekeken in functie van het draagvermogen.

De verschillende originele metalen onderdelen van de hangbrug (pijlers, ketting, hangers, profielen) worden zo veel mogelijk bewaard en ter plaatste gerestaureerd. Gezien de corrosie aan de onderzijde van de brug (smeedijzeren profielen en banden) reeds vergaand is, zal restaureren niet evident zijn. Eventuele nieuwe structurele elementen die dienen te worden vervangen door ijzer met een laag koolstofgehalte, gelijkaardig aan dat van historisch smeedijzer.
