# Sint-Martinuskerk van Zaventem

## BEHEERSPLAN

01.07.2016

**KERKFABRIEK SINT-MARTINUS ZAVENTEM**

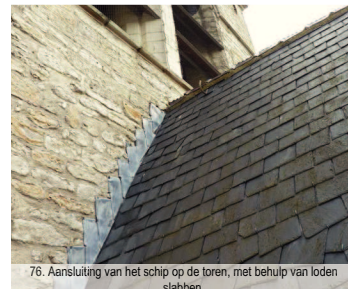
76. Aansluiting van het schip op de toren, met behulp van loden slabben.

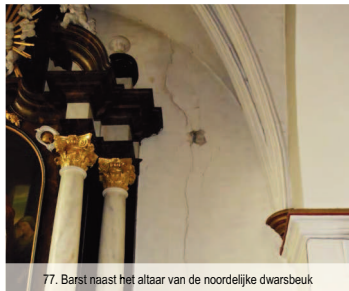
77. Barst naast het altaar van de noordelijke dwarsbeuk

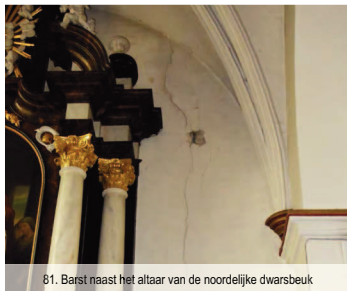
81. Barst naast het altaar van de noordelijke dwarsbeuk

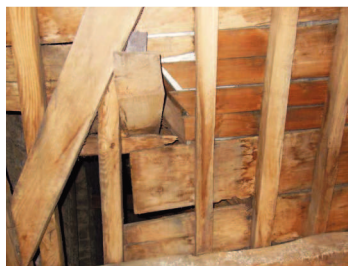
85. Stabiliteitsprobleem met gordingen

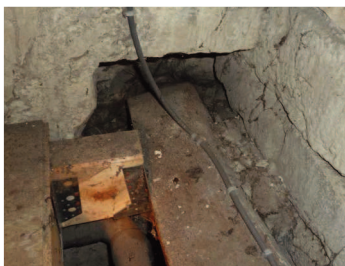
88. Losliggende moerbalk

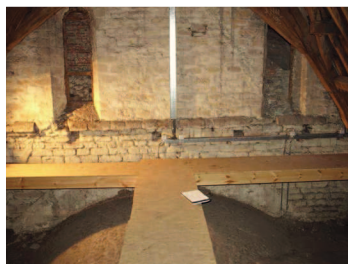
86. Loopbruggen in de dwarsbeuk voldoen niet aan veiligheidvoorschriften

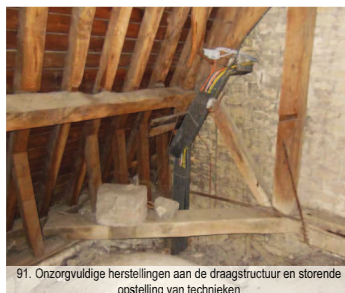
91. Onzorgvuldige herstellingen aan de draagstructuur en storende opstelling van technieken
