# OOSTKAMP\_DORPSGEZICHT KERK WAARDAMME

## BIJLAGE 5\_VOORONDERZOEK MUURSCHILDINGEN

# **MATERIAALTECHNISCH ONDERZOEK: HEILIGE BLASIUS KERK WAARDAMME RESTAURATIE MUURSCHILDINGEN**

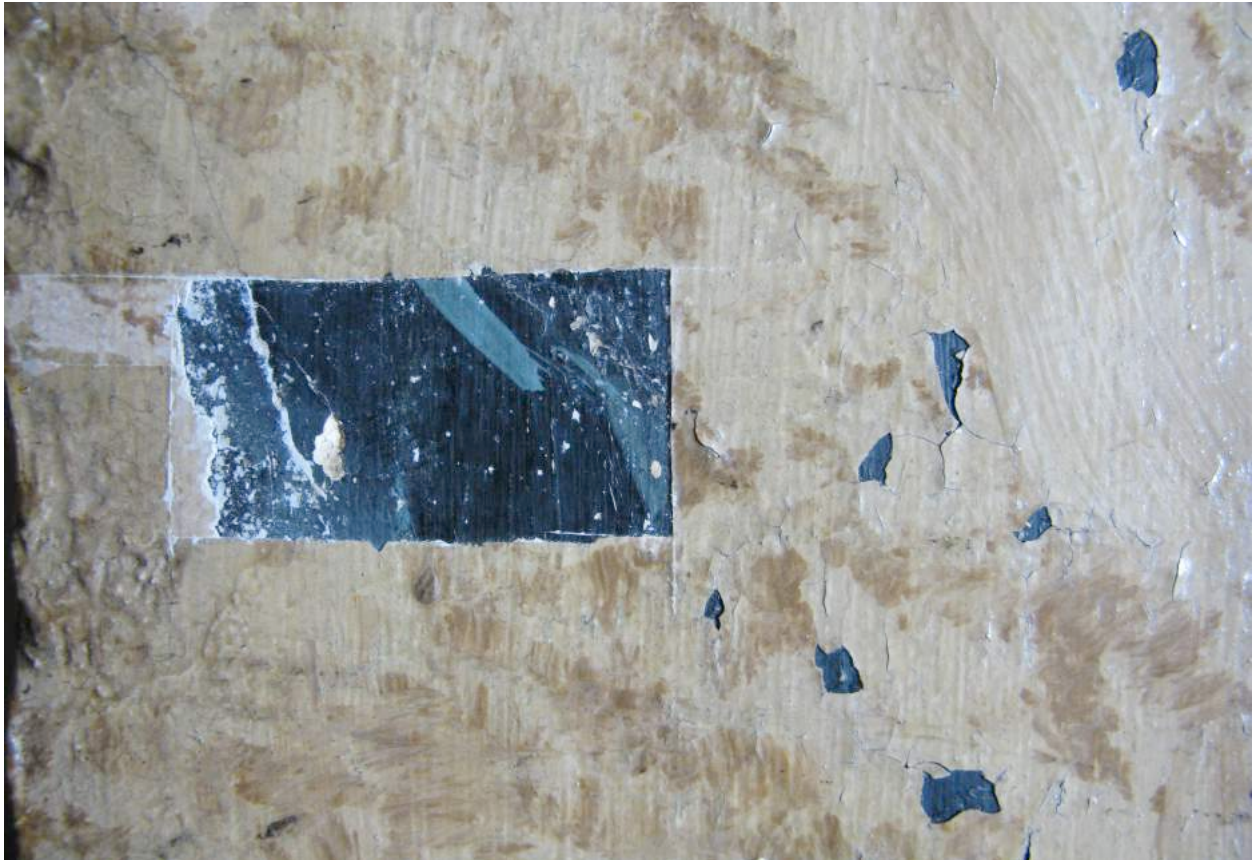
Controlesondering zwarte marmerimitatieschildering

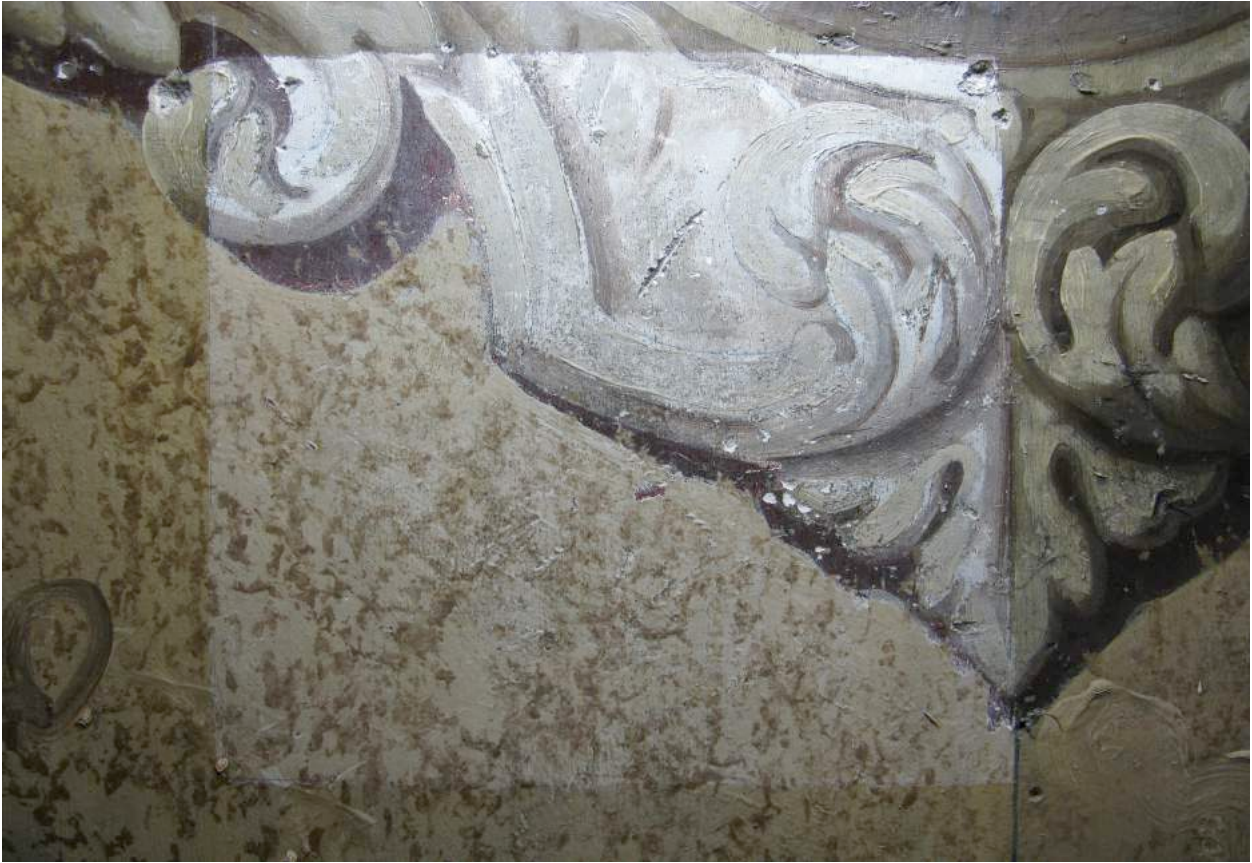
Koor, figuratieve schildering op rechter penant: vrijlegproef naar tweede fase, koor

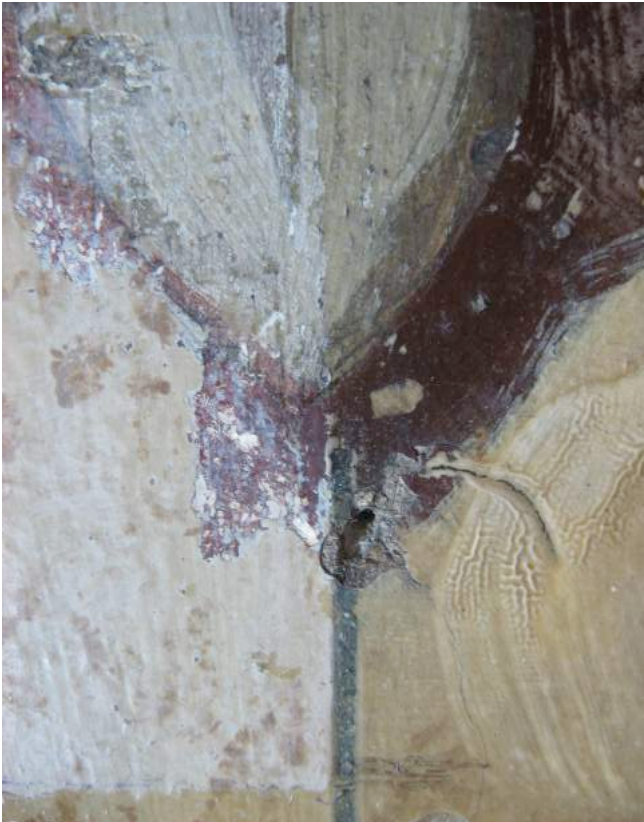
Koor, figuratieve schildering op rechter penant: vrijlegproef naar tweede fase, detail.

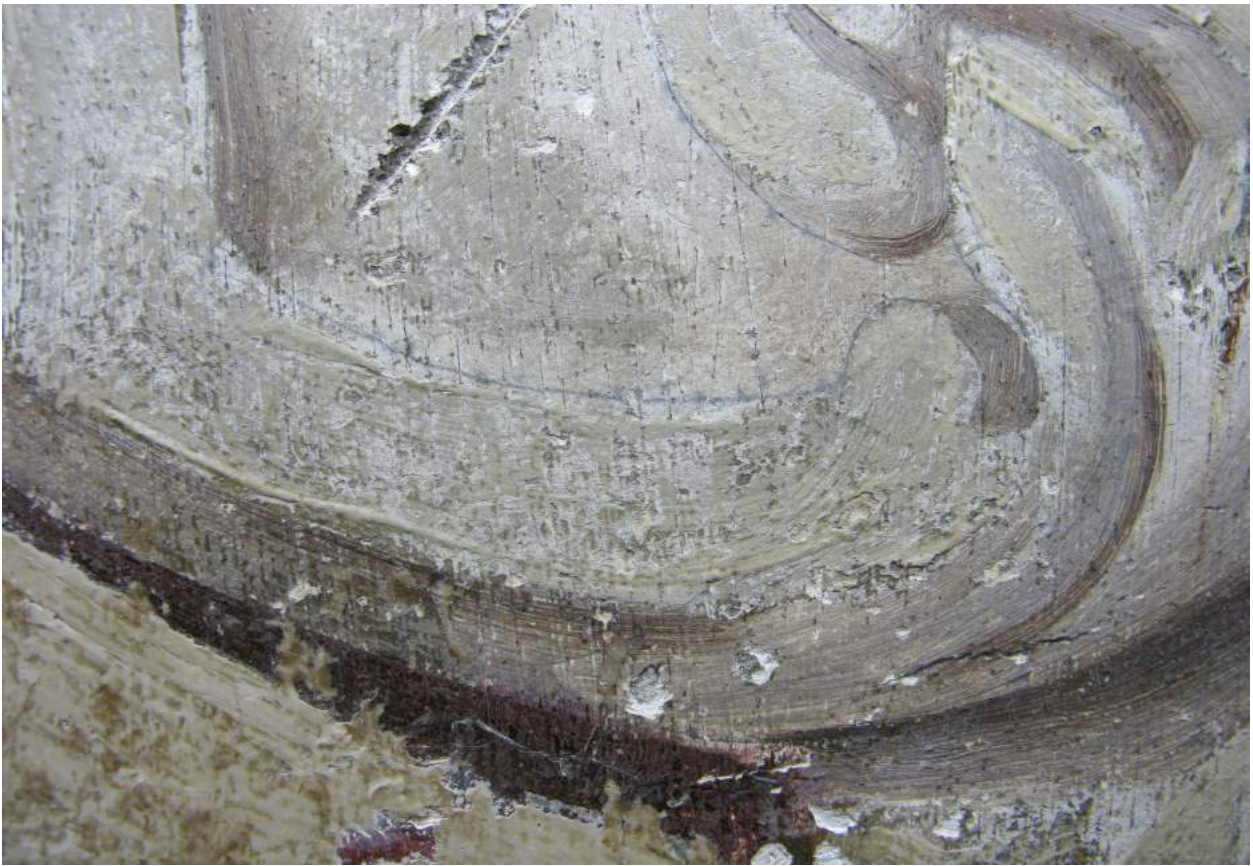
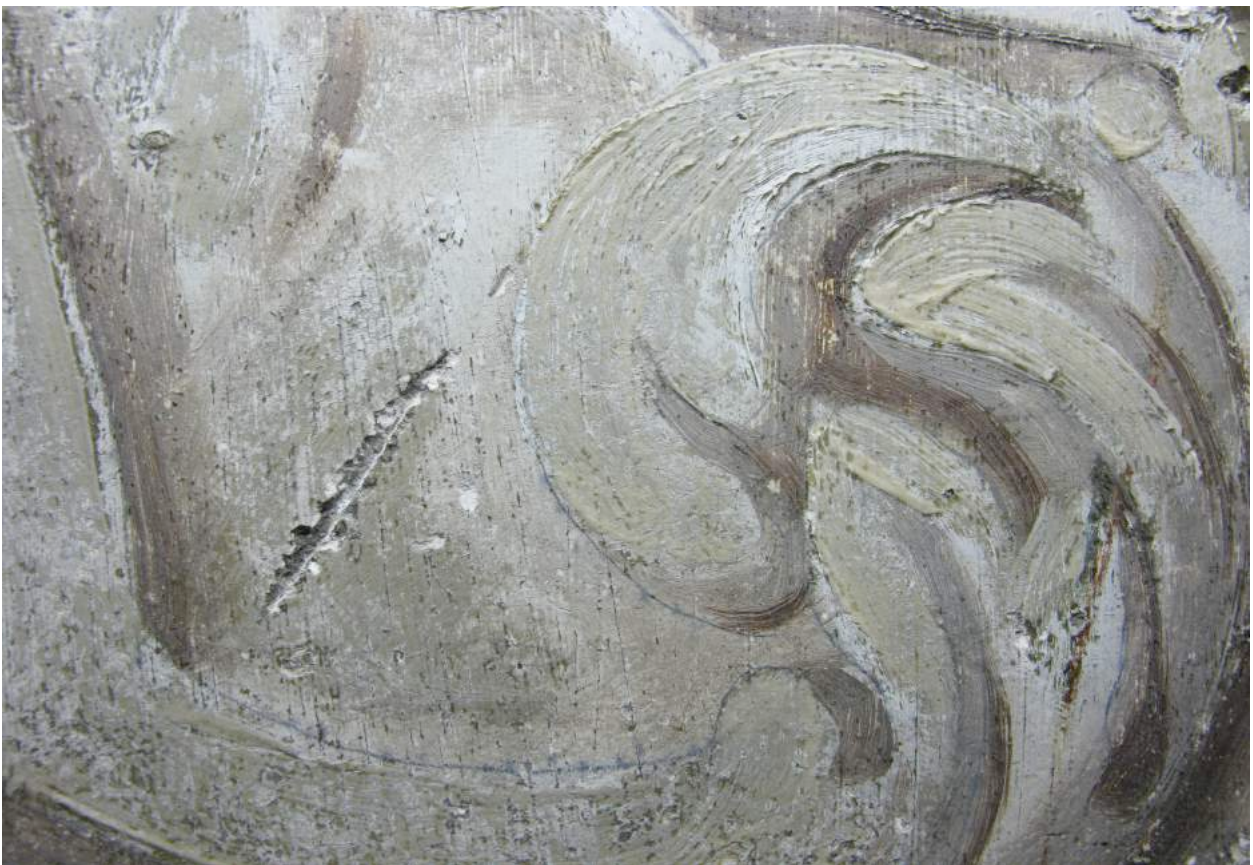
Koor, figuratieve schildering op rechtersaliet: vrijlegproef naar tweede fase, koor: details met voortekening en hoogsels.

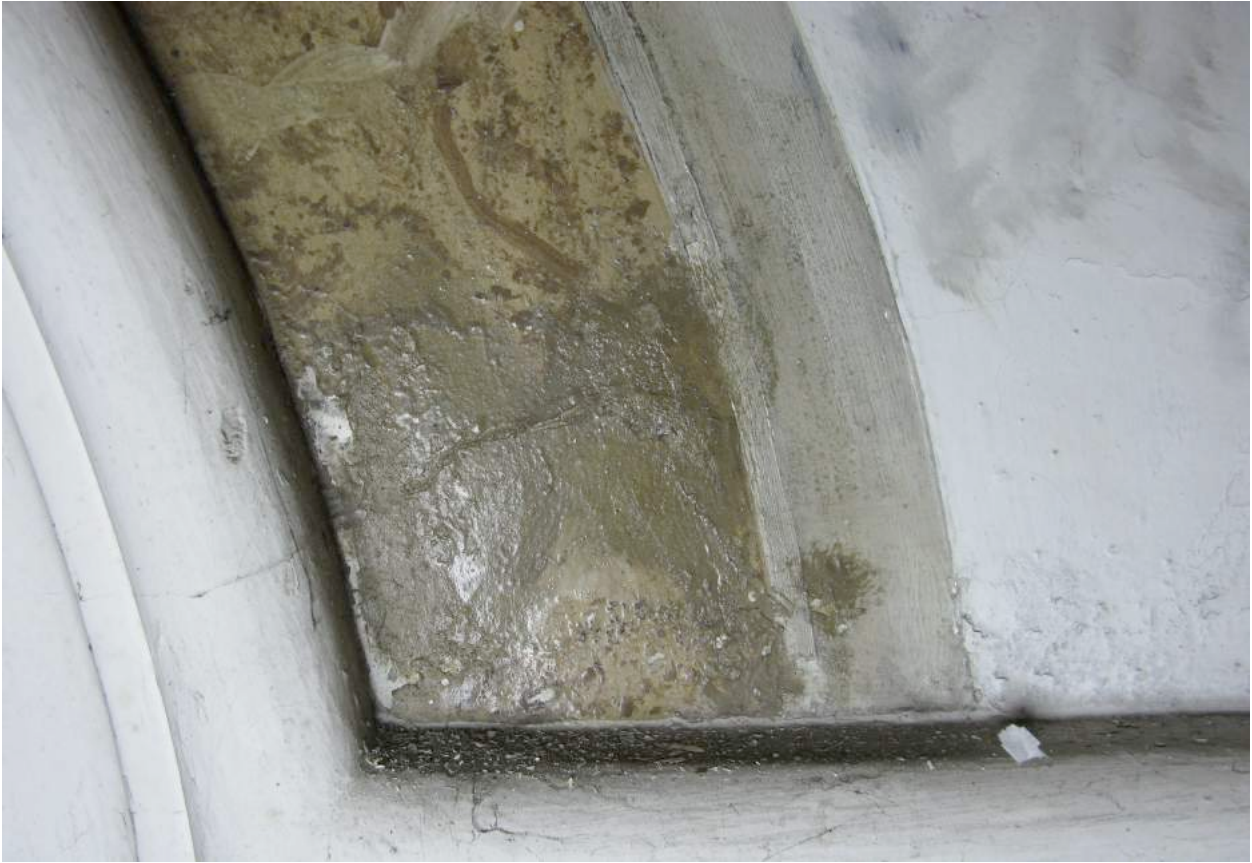
Noordtransept, rechts van koepel: Overschilderingen.

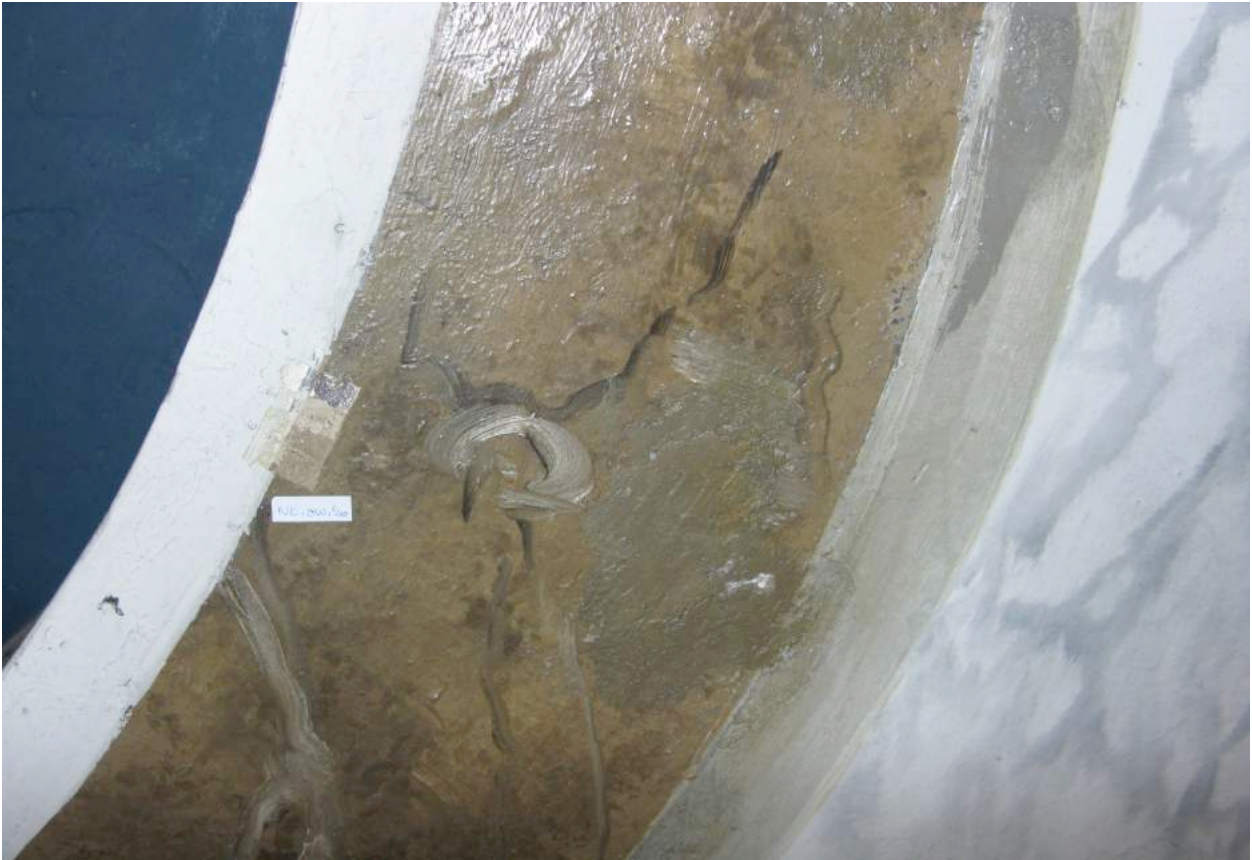
Noordtransept, rechts van tondo: Overschilderingen en retouches.

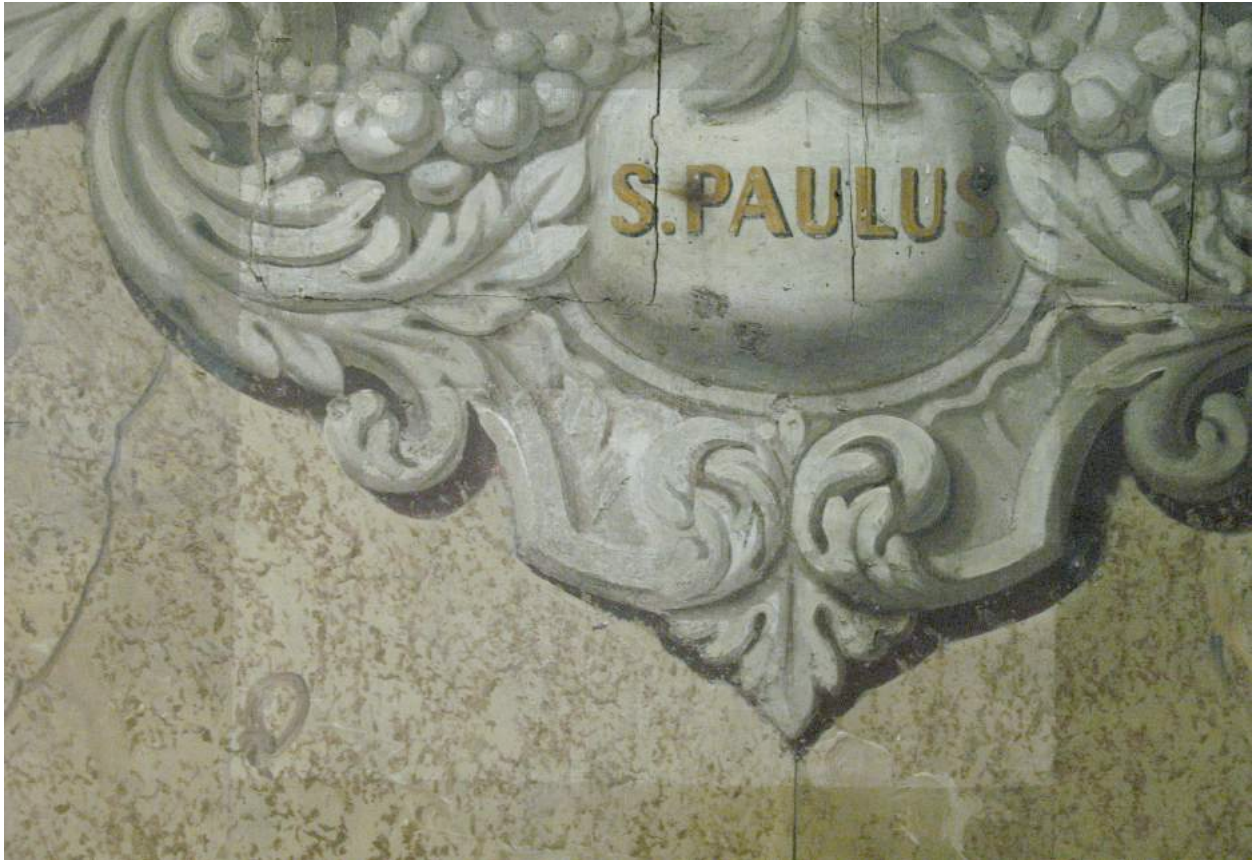
Proef 1: Koor, rechter penant, na retouche.

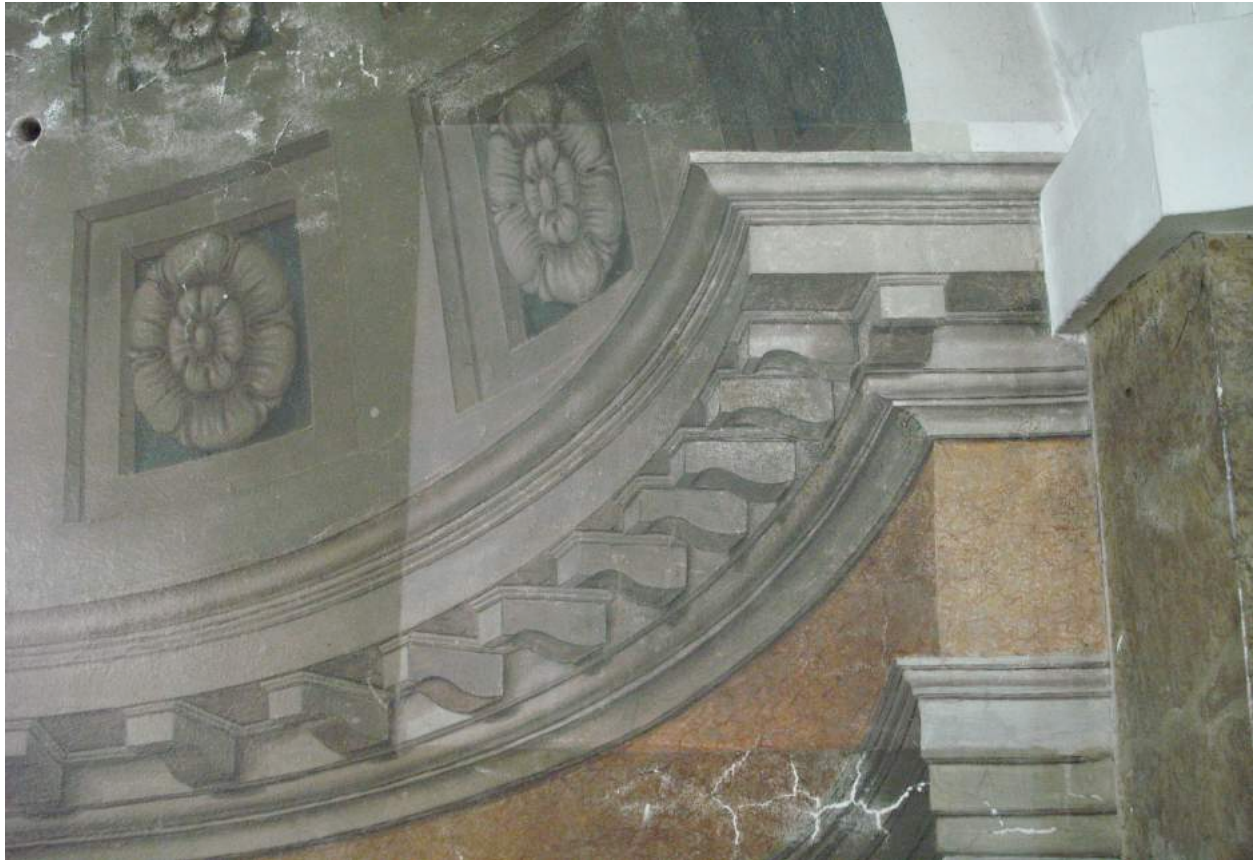
In het zuidtransept zijn de afschilfering en de lacunevorming voornamelijk het gevolg van een vochtprobleem. Insijpelend regenwater heeft een weg naar beneden gevolgd en door uitdamping zijn zouten op en onder de verflaag gaan kristalliseren met opstuwning, afstuwning en dus afschilfering voor gevolg. De belangrijkste schadezones situeren zich in de koepelschildering en in de tondo. Zie hiervoor 3.2.2. Vocht- en zoutproblematiek.

Proef 2: Zuidtransept, nis, na consolidatie/ fixatie en na retouche.

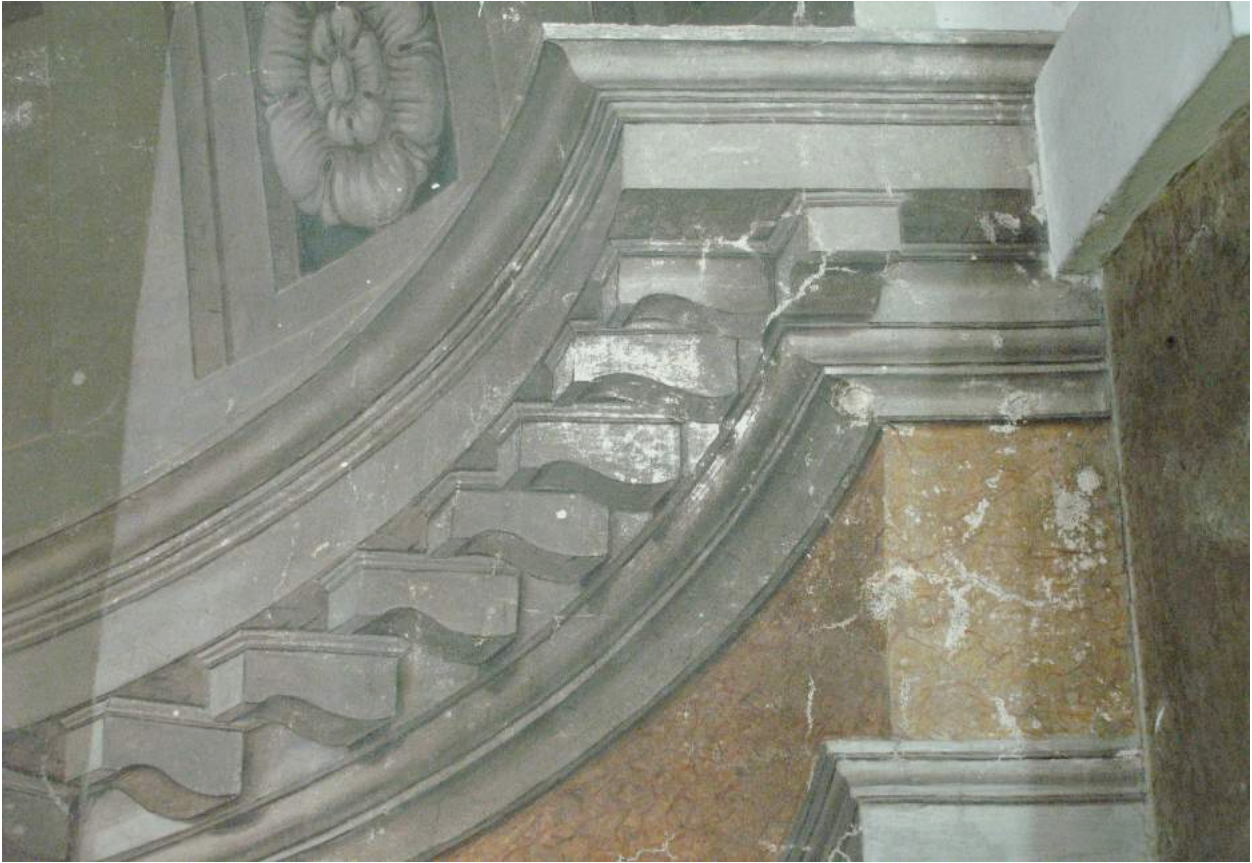
Proef 2: Zuidtransept, nis, na verwijderen van zouten en na vernisafname: detail.

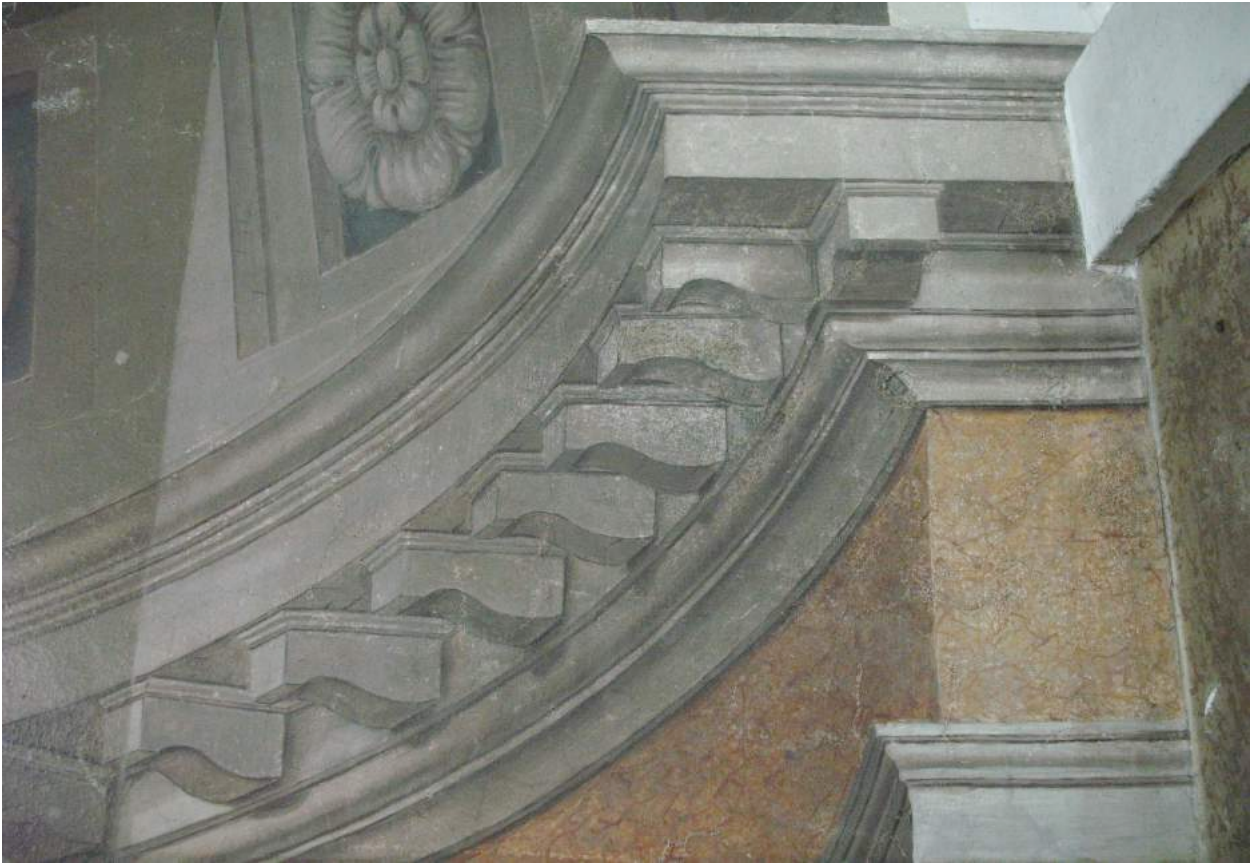
Proef 2: Zuidtransept, nis, na consolidatie/fixatie en na retouche: detail.
