# BEHEERSPLAN

14-02

*Sint-Katelijnehoeve  
Hoogstraten*

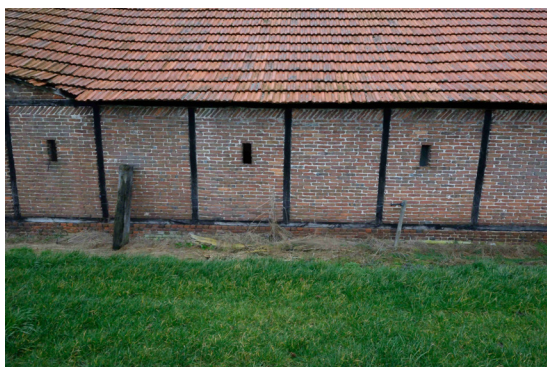
▲ **foto 2.31:** houten stijlen en stroomlagen: vroeger: hout- en leembouw

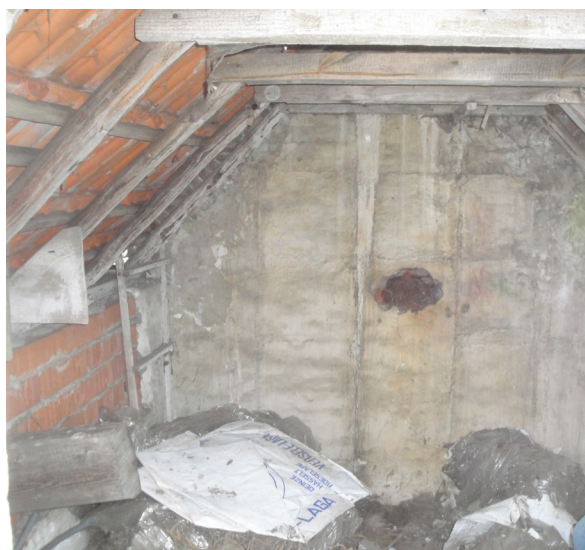
▲ ***foto 2.36:** snelbouw wand*

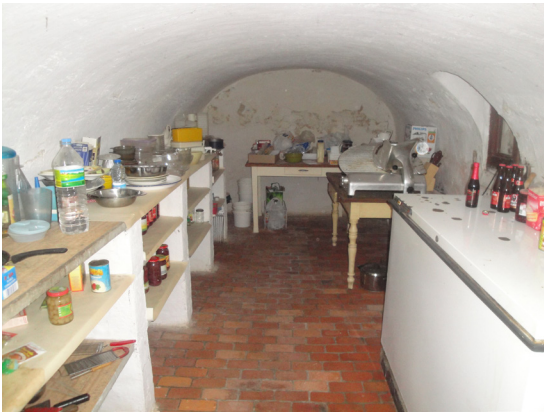
▲ *foto 3.21: woonstalhuis keldergewelf*
