# BEHEERSPLAN

14-02

*Sint-Katelijnehoeve  
Hoogstraten*

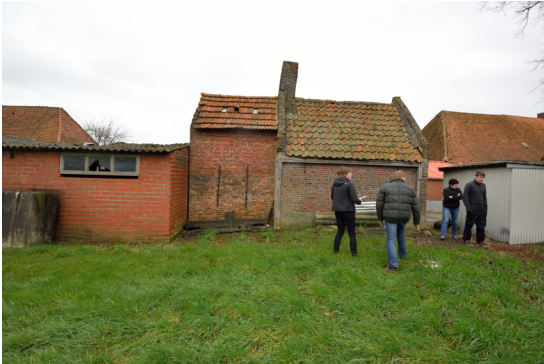
▲ **foto 2.1:** nieuwe gevelmaterialen gebouwen rond bakhuis

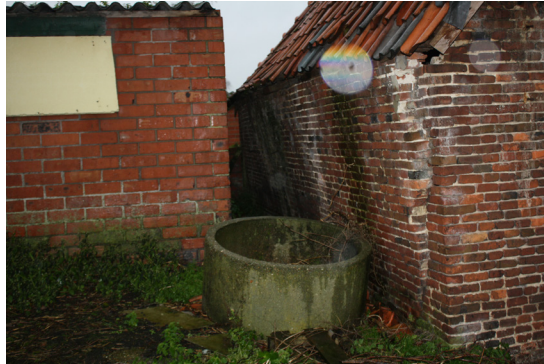
▲ **foto 2.2:** nieuwe aanbouw achter schuur

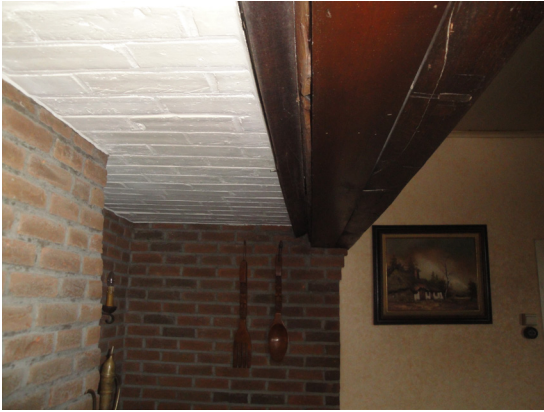
▲ ***foto 2.18:** oorspronkelijke balk haard zichtbaar onder omkasting*

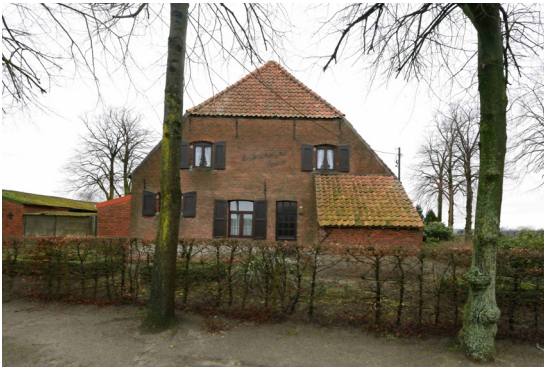
▲ *foto 3.7: woonstalhuis gevel zuid*

Op verschillende plaatsen zijn er vochtproblemen in de muur, o.a. onder de raamopeningen in de zuidgevel. Ook op de gecementeerde plint is mos aan het groeien. De mortel gebruikt ter afwerking aan de dakrand in de zuidgevel en boven het kolenhok komt los en brokkelt af. De omkadering van de raamopeningen is ook in slechte staat: veel negblokken en venstertabletten zijn verweerd en/of brokkelen af.

Reiniging en herstel van de gevel op een zachte manier met behoud van patina. Dit houdt onder andere in het hervoegen en hermeten waar nodig, het vervangen van door vorst beschadigde bakstenen, het dichtbinden van scheuren omwille van stabiliteitsredenen, het vervangen van voegwerk uit cementmortel door kalkmortel en vervangen van de gecementeerde plint door een plint op basis van kalkpleister.

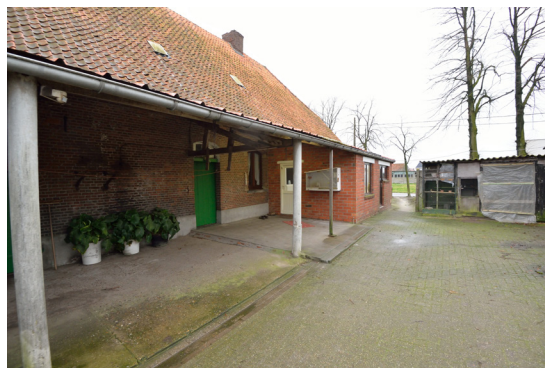
▲ *foto 3.10: woonstalhuis gevel west*

(Eigen bevindingen, 2016): De oost- en westgevel van het woonstalhuis vertonen bovenaan een sterke afwijking naar buiten toe. In de westgevel zien we dat alle gevelankers afgebroken zijn en het bovenstende gedeelte ontbreekt. De noordgevel is op verschillende plaatsen ernstig gescheurd en is ook aan het uitbuigen en scheefzakken.

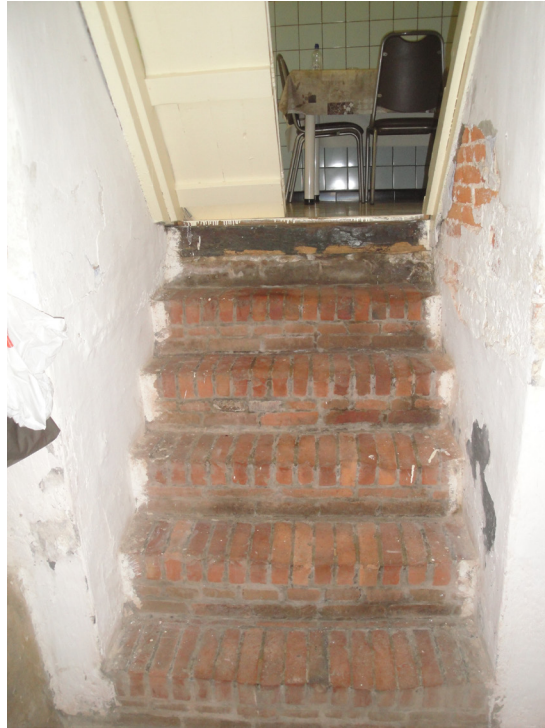
▲ *foto 3.20: woonstalhuis keldertrap*

(Eigen bevindingen, 2016): Het kelderluik vertoont beperkte slijtage onder- en bovenaan. De bakstenen trap is een beetje versleten. De houten balk is verweerd, vertoont houtrot en de afwerkingslaag komt lokaal los. De bepleistering op de bovenste tree is aangetast door vocht en brokkelt op verschillende plaatsen af.

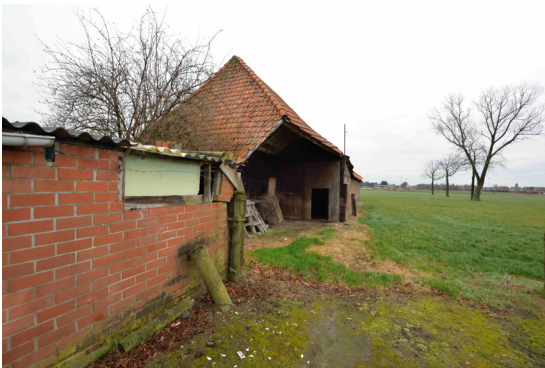
▲ *foto 3.27: schuur gevel zuid*

(Monumentenwacht, 2013): De schuur vertoont op veel plaatsen problemen in de gevel. Het invulmetselwerk van de noordgevel is het meest in orde, op enkele ontbrekende bakstenen na. In de andere gevels is het metselwerk op verschillende plaatsen ernstig gescheurd en/of sterk beginnen afwijken naar buiten toe als gevolg van verzakkingen en niet gecompenseerde spatkrachten. Ook hier is er op sommige plaatsen opnieuw opgevoegd met cementmortel. De cementering op de westgevel is op verschillende plaatsen aan het scheuren en afbrokkelen. De gevelankers zijn zeer verroest.

(Eigen bevindingen, 2016-17): De scheuren en scheefstand in de gemetste muren neemt zichtbaar toe. De zuidelijke muur van de schuur is omgevallen tijdens de afbraak van de nieuwe gebouwen op de site. Dit was te verwachten; de schuur staat nog recht vanwege preventieve schoringen ter ondersteuning van het dak. Ondertussen is de muur terug opgemetst.

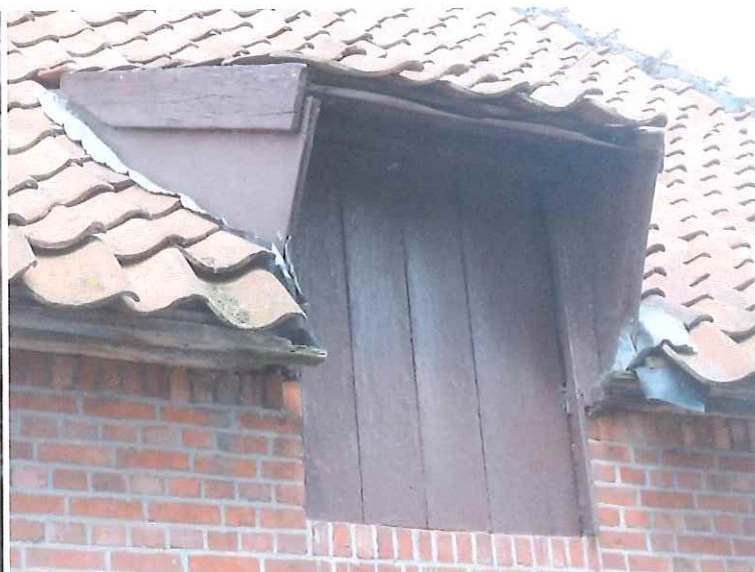
De dakaansluitingen zijn niet waterdicht afgewerkt.  
De afwerklaag van het houtwerk is schraal.

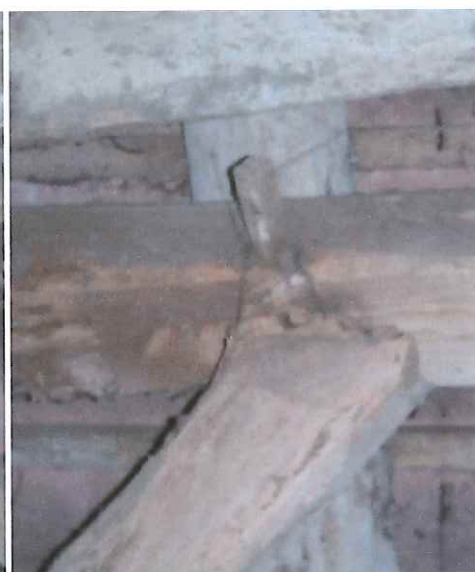
Gebroken gording

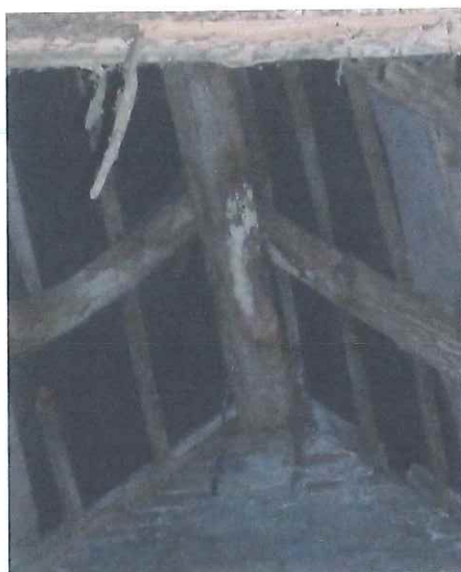
Losgetrokken windschoor

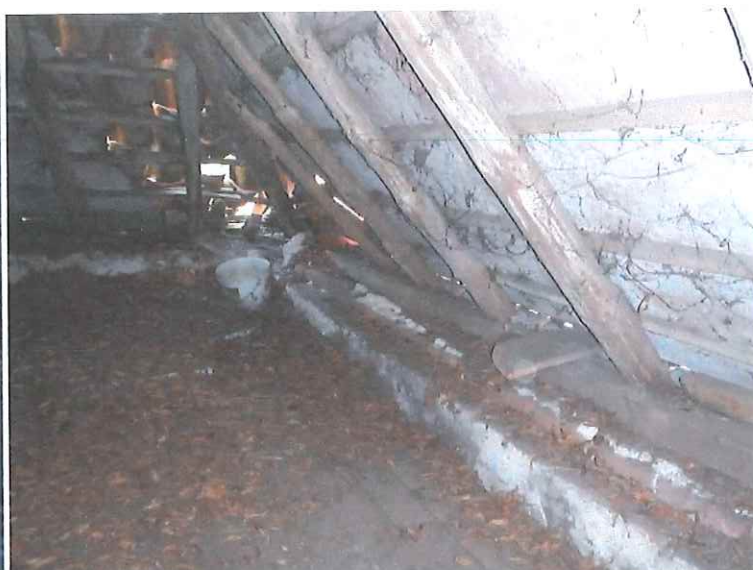
*Ingerotte nokbalk*

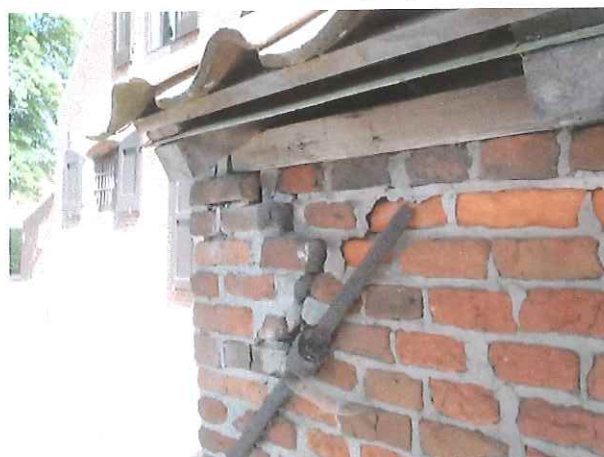
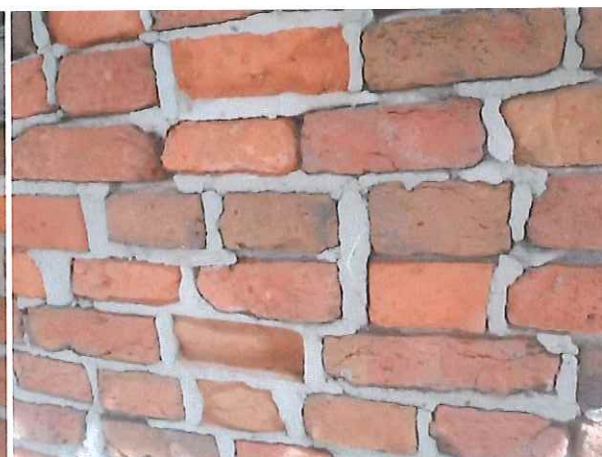
Het voegwerk werd erg slordig vernieuwd met een harde cementmortel, die niet compatibel is met de poreuze bakstenen.

Ter plaatse van de bouwnaad met vleugel [1] is het metselwerk niet degelijk ingebonden.

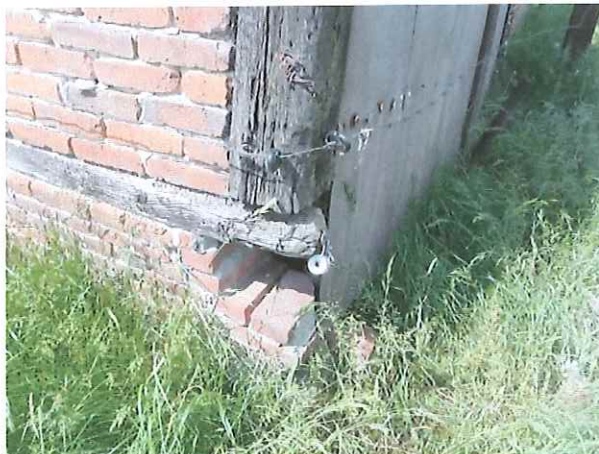
*Ingerotte houtverbinding, noordoostelijke hoek*

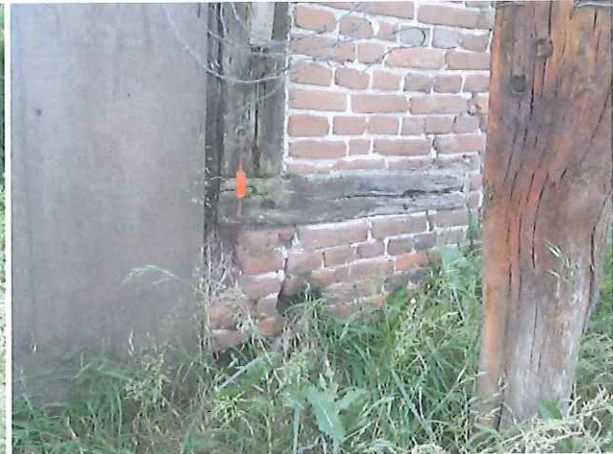
*Ingerotte houtverbinding naast noordelijke poort*

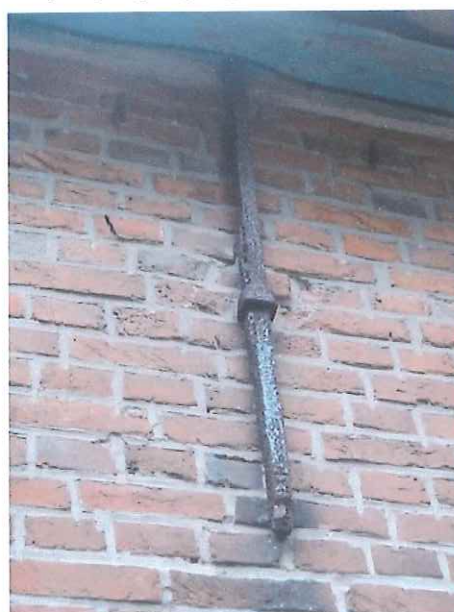
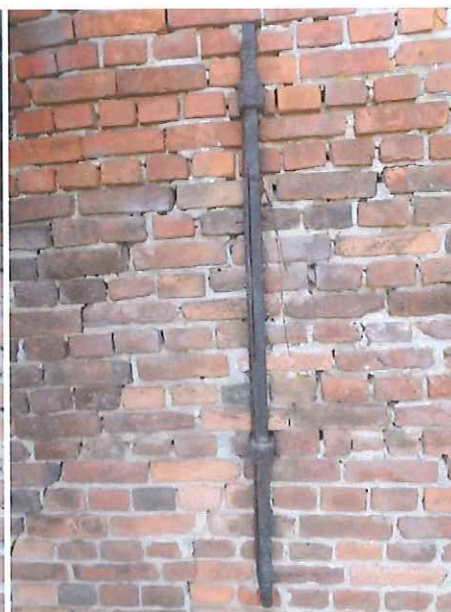
| Algemeen | | | | S | | De schietters van de muurankers zijn sterk roestig. | |
