## **Beheersplan 'voormalige Sint-Catharina Begijnhofkerk Tongeren'**

**Beschermd als monument bij K.B. op 30 december 1933**

**Opdrachtgever : Stad Tongeren**

**Opgemaakt door Steven Vandewal (stad Tongeren) en Dirk Pauwels (stad Tongeren) dd. 17.09.2018**

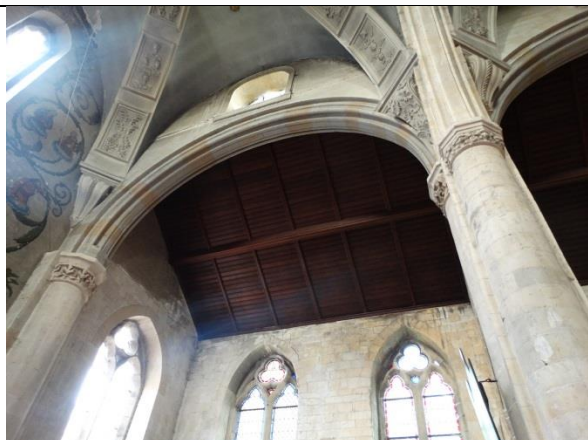
##### Plafond zijbeuk (6)

Hout – 18<sup>e</sup> eeuw? (gerestaureerd 1890-1900)

Toestand goed - zijbeuken

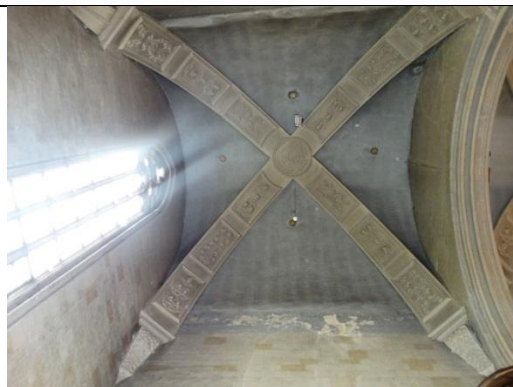
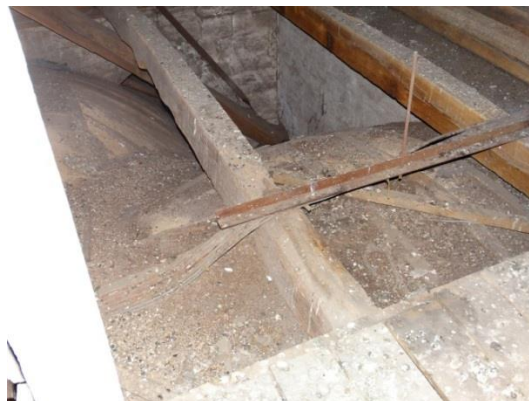
##### Plafond (2) (binnenzijde en langs zoldering)

Zandsteen, hout en stucwerk – 18<sup>e</sup> eeuw

Toestand slecht - transepten

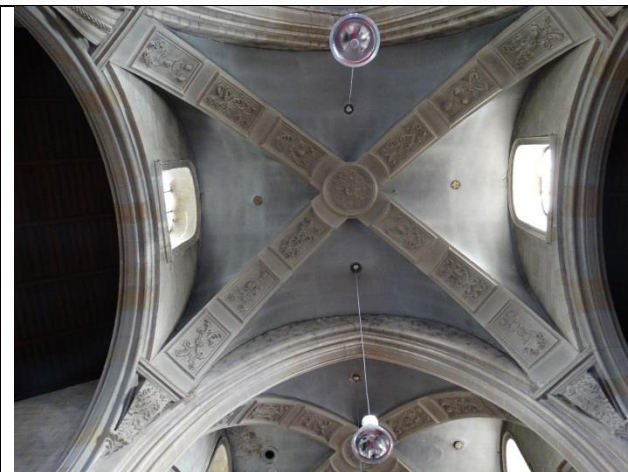
##### Plafond (3)

Zandsteen, hout en stucwerk – 18<sup>e</sup> eeuw

Toestand middelmatig / slecht – middenbeuk

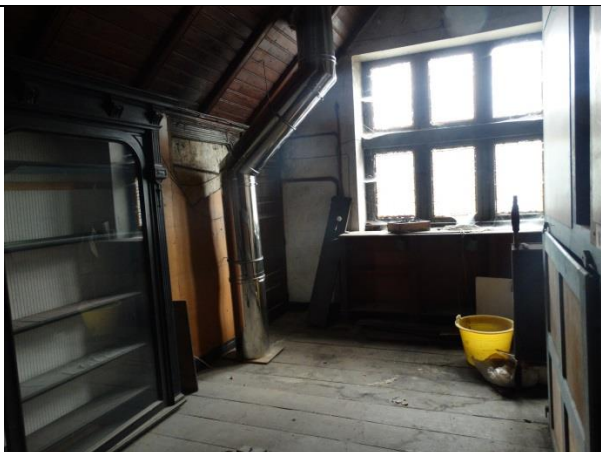
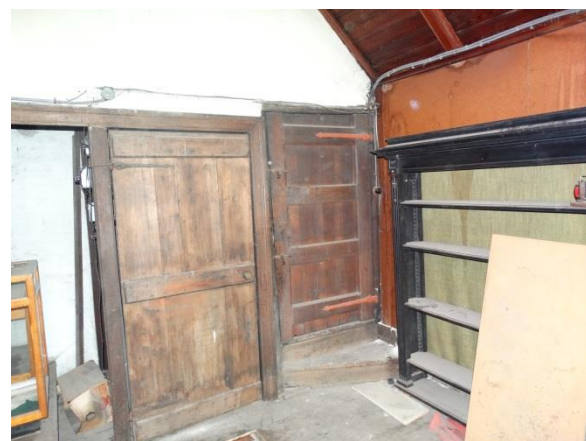
**Zolder noordsacristie**

17<sup>e</sup> eeuw – toestand slecht

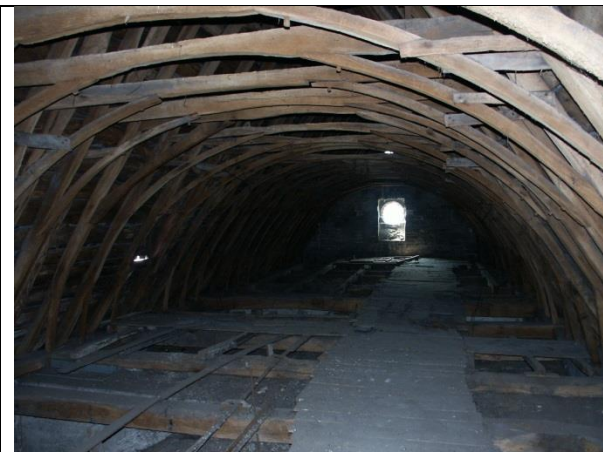
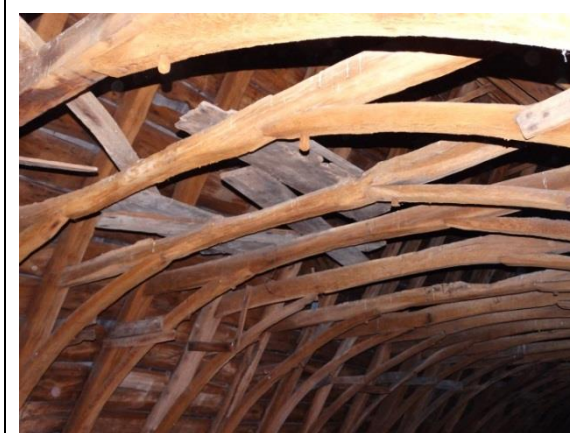
**Zoldering middenbeuk**

13<sup>e</sup> eeuw – hout

Toestand middelmatig

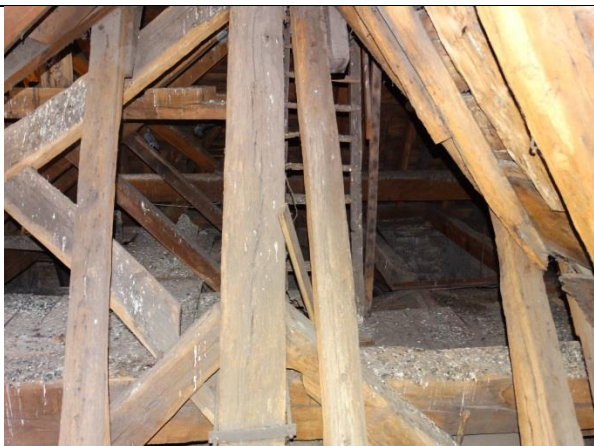
**Aanzet klokkentoren**

18<sup>e</sup> eeuw – hout

Toestand middelmatig/slecht

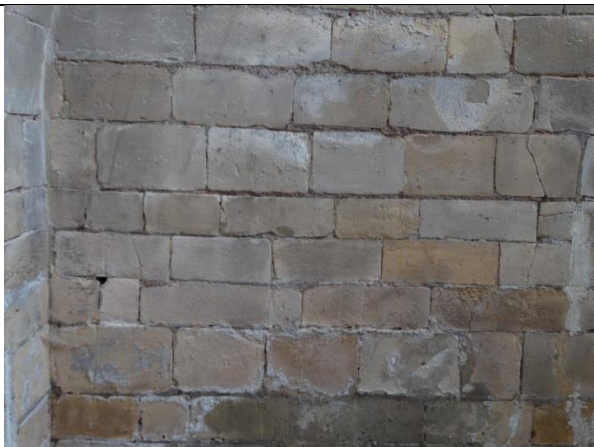
**Binnenmuur/buitenmuur**

Zandsteen – vrijliggend (zonder imitatie) – eind

13<sup>e</sup> eeuw

Toestand middelmatig – zijbeuken

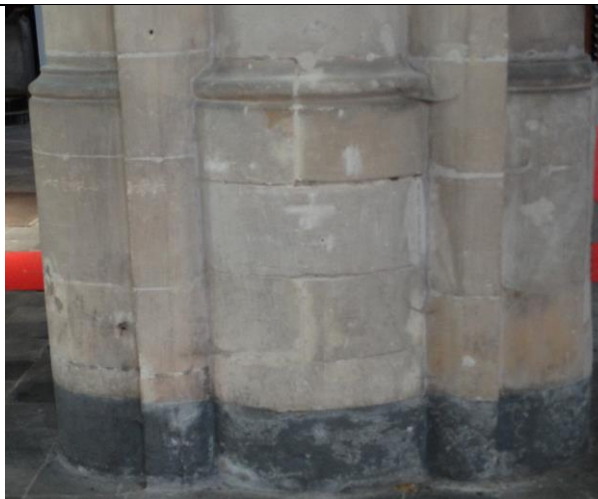
**Zuilbasis en zuil (6)**

Hardsteen (basis) en zandsteen – eind 13<sup>e</sup> eeuw  
(aanbouw 14<sup>e</sup>-15<sup>e</sup> eeuw)

Toestand middelmatig – middenbeuk

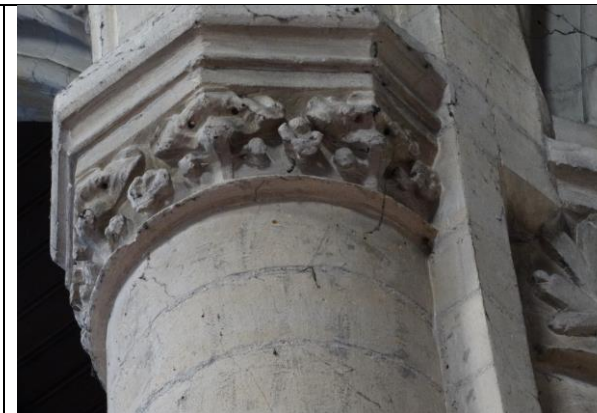
**Kapiteel (6)**

Zandsteen – 14<sup>e</sup>-15<sup>e</sup> eeuw (gerestaureerd 1890-1900)

Toestand goed – middenbeuk

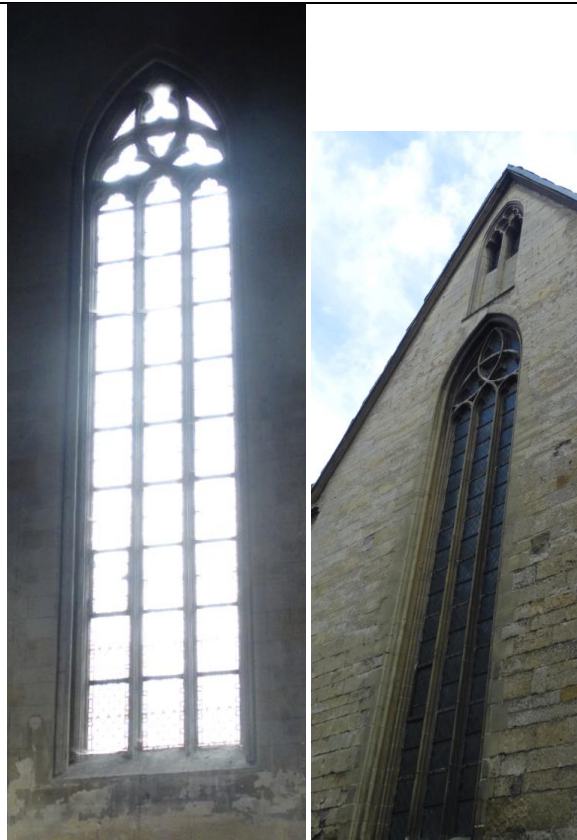
**Raamprofiel (2) (binnenzijde en buitenzijde)**

Zandsteen – gotisch – eind 13<sup>e</sup> eeuw

(gerestaureerd 1890-1900)

Toestand middelmatig - transepten

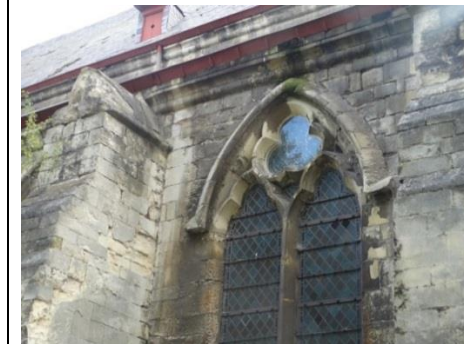
**Raamprofiel (12) (binnenzijde en buitenzijde)**

Zandsteen – gotisch – eind 13<sup>e</sup> eeuw

(gerestaureerd 1890-1900)

Toestand middelmatig - zijbeuken

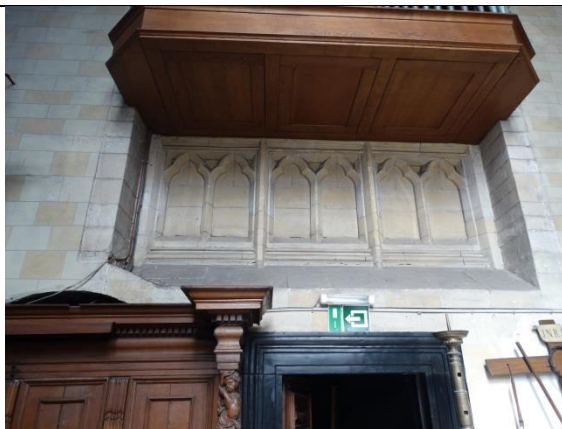
#### **Profielen**

20<sup>e</sup> eeuw – toestand goed

Koor noordzijde (onder het orgel)

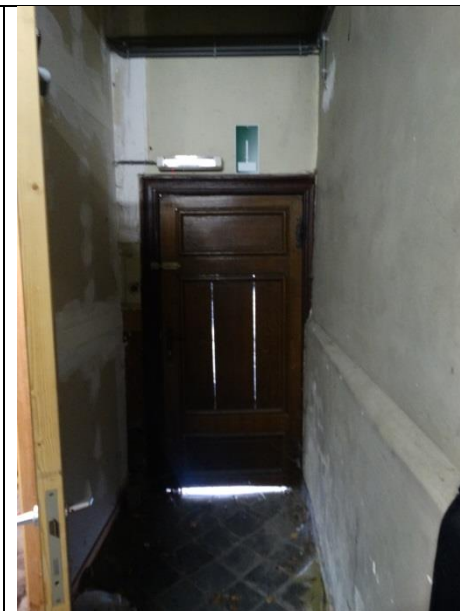
#### **Sacristie noord (binnenzicht naar buitendeur)**

17<sup>e</sup> eeuw – toestand slecht

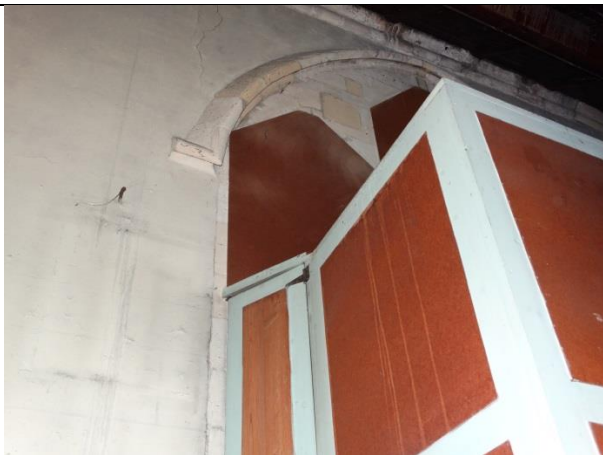
**Raamprofiel koor (langs achterzijde)**

13<sup>e</sup> eeuw – zandsteen

Toestand middelmatig

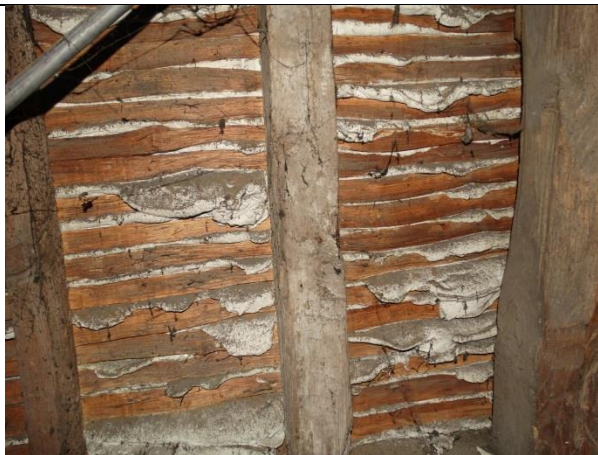
**Muur zolder boven noordsacristie**

Hout – 17<sup>e</sup> eeuw

Toestand middelmatig

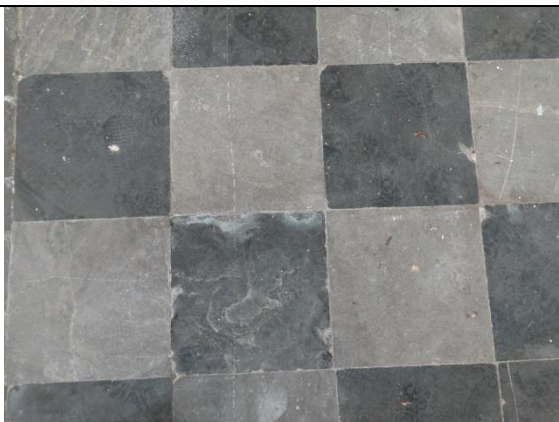
### Vloer

Hardsteen – 18<sup>e</sup> eeuw?

Toestand middelmatig/slecht – zijbeuken

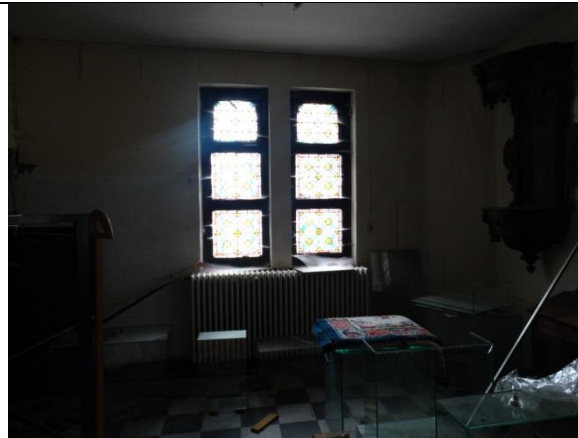
**Sacristie zuid (binnenzijde en buitenzijde)**

1890-1900 – neogotisch

Toestand slecht

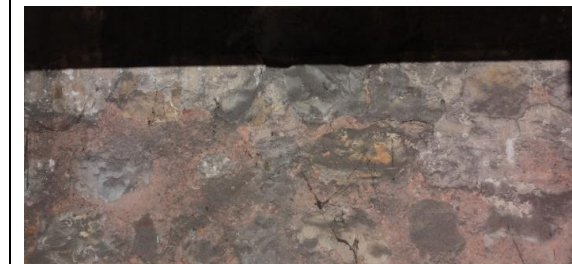
**Buitenmuur koor**

Primitieve fase – hardsteen

Toestand middelmatig – koor en sacristieën

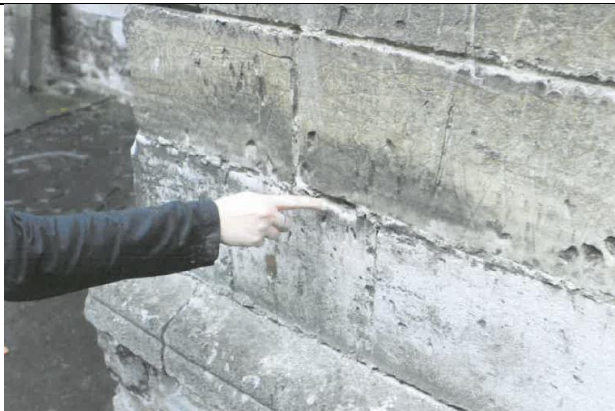
Voegwerk

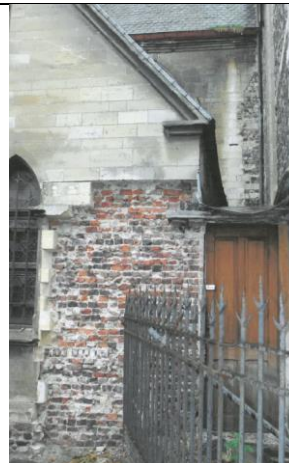
dakbedekking en aansluiting sacristie zuid

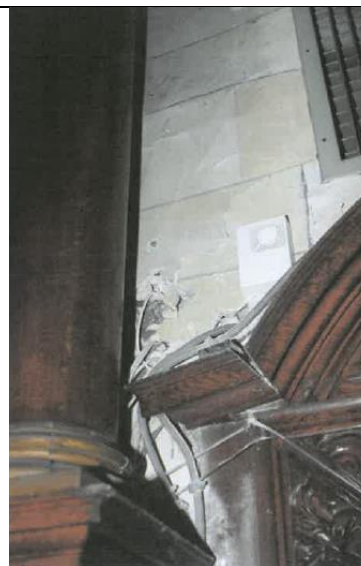
Elektriciteit en leidingen

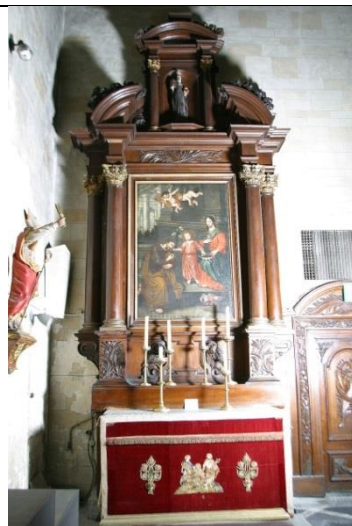
**Zijaltaar H. Familie B-012**  
1681-1700 – barok – eik  
Toestand slecht – transept noord

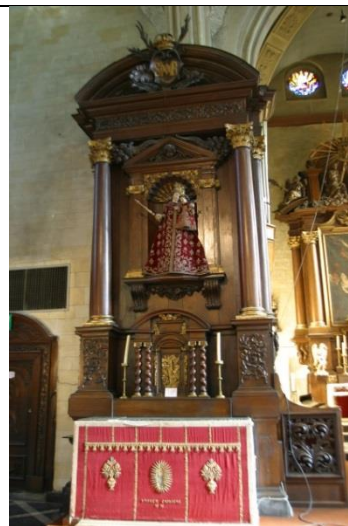
**Zijaltaar OLV B-013**  
1683-1700 – barok – eik  
Toestand slecht – transept noord

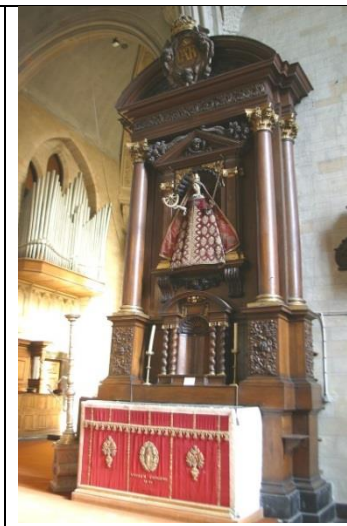
**Zijaltaar H. Catharina B-015**  
1682-1700 – barok – eik  
Toestand slecht – transept zuid

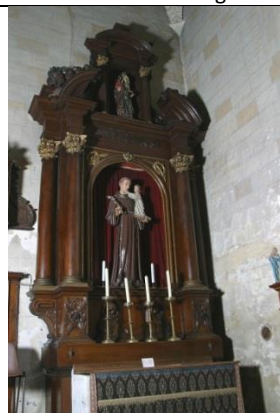
**Zijaltaar H. Antonius B-016**  
1689-1700 – barok – eik  
Toestand slecht – transept zuid

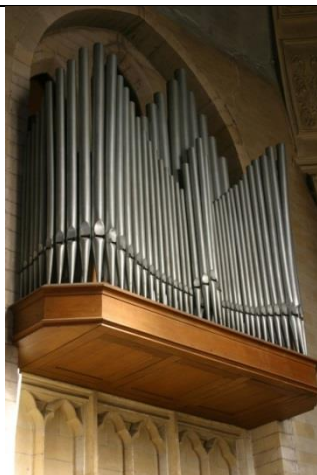
**Orgel B-104**  
1950-1960 – eik en metaal  
Toestand slecht – zijbeuk noord en koor

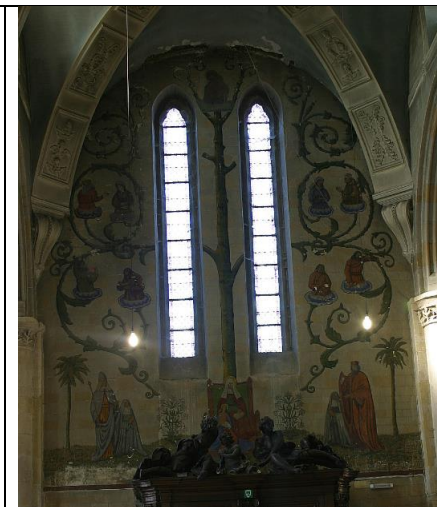
**Muurschildering stamboom Maria B-112**  
16<sup>e</sup> eeuw (1890, 1936) – renaissance  
Toestand slecht – hoofdbeuk ingang

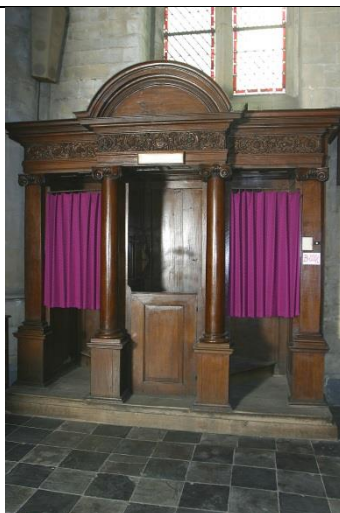
**Biechtstoel B-020/b**  
1780-1830 – eik  
Toestand slecht – zijbeuk zuid

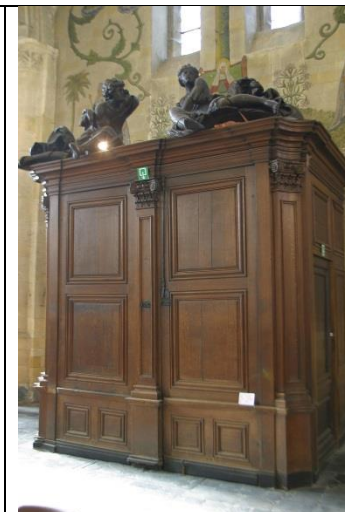
**Tochtportaal B-024**  
1714-1725 – barok – eik  
Toestand slecht - hoofdbeuk

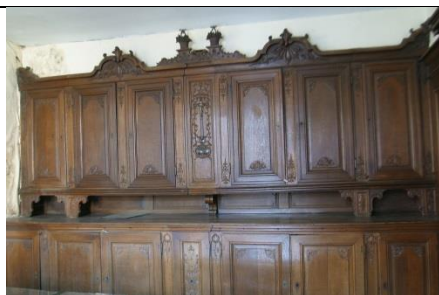
**Sacristiekast B-026**  
1700-1750 – régence – eik  
Toestand slecht – sacristie zuid

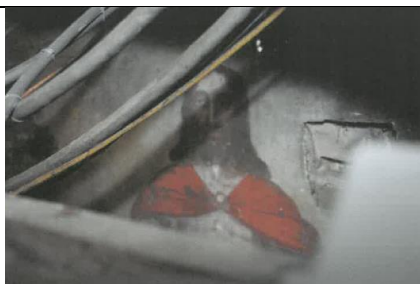
**Muurschildering zn**  
16<sup>e</sup> eeuw? – polychromie  
Toestand bedreigd (boven koorkap)
