# 537 EKEREN PAROCHIEKERK SINT-LAMBERTUS

## BEHEERSPLAN

Opgemaakt door **ARAT architecten**

Opgemaakt te Herentals | september 2017 - januari 2018

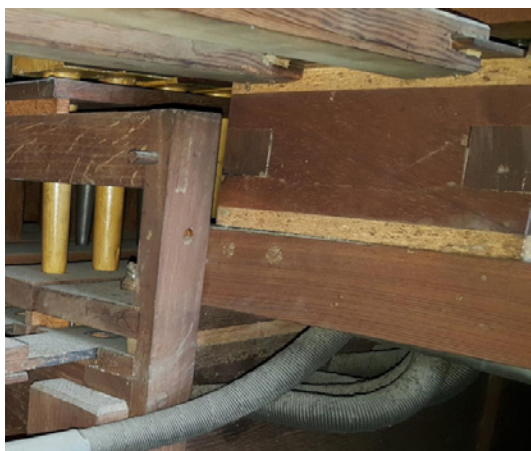
afb. 124: Pedaalwindlade ©G. Schumacher

Om zo volledig mogelijk te zijn, werd het orgel onderzocht door orgelbouwer en restaurator Guido Schumacher op 20 september 2017. Het volledige verslag werd als bijlage toegevoegd aan dit beheersplan. (zie bijlage 08.04 Onderzoek orgel G. Schumacher) Als conclusie werd gesteld dat het orgel een vrij typisch voorbeeld is van de orgelbouw uit de jaren zestig van de twintigste eeuw, waar historisch en waardevolle elementen van een orgel vaak min of meer als gewoon recuperatiemateriaal beschouwd werden, om in een nieuw - meestal neobarok - concept te integreren. **Het bestaande concept zoals dit vandaag bewaard bleef, is noch muzikaal noch technisch homogeen en tevredenstellend.** Er gebeurden verschillende onlogische ingrepen, zoals bijvoorbeeld het gebruik van twee verschillende tractuursystemen voor het hoofdwerk. Bovendien werden nogal wat materialen gebruikt die niet duurzaam zijn en niet passen bij een historische waardevol orgel, denken we aan vezelplaten, aluminiumdraden, ijzeren abstracten en de elektrische registertractuur heeft evenwel een bepaalde levensduur die ten einde loopt.

Een volledige restauratie wordt nodig geacht, waarbij twee grote opties mogelijk zijn: de reconstructie van een Forceville-orgel, met twee manualen omdat de kasten nog vrij origineel zijn en een aantal belangrijke onderdelen, vooral op het hoofdwerk. Of de reconstructie van de vermoedelijke toestand van Stevens-Vermeersch met twee manualen en pedaal waarin al het historisch waardevol materiaal geïntegreerd kan worden.

**De beslissing om een echte restauratie te laten uitvoeren zou het best binnen de komende vijf à tien jaar genomen worden, aangezien over tien à vijftien jaar toch een aantal grote werken aan het orgel nodig zijn. Als men deze grote werken uitvoert, kan men onnodige herstellingen doen indien men later toch over zou gaan tot een volledige restauratie.** De volgende werken kan men de komende jaren verwachten: onderhoudswerken aan de speeltafel, aangezien de elektrische elementen niet zo duurzaam zijn. Hetzelfde geldt voor de tractuur, hierbij is ook te verwachten dat de ijzeren abstracten de komende tien jaar vervangen moeten worden. De ledere onderdelen van de windbalg zouden ook binnen tien à vijftien jaar vervangen moeten worden. Om het orgel degelijk te kunnen onderhouden en stemmen is het wenselijk dat al het pijpwerk stofvrij is. Een volledige kuisbeurt is, afhankelijk van de vervuiling, elke vijftien à twintig jaar nodig. Het is onbekend wanneer de laatste schoonmaakbeurt plaatsvond. Onderhoudswerken aan de kast en windladen zijn niet noodzakelijk.

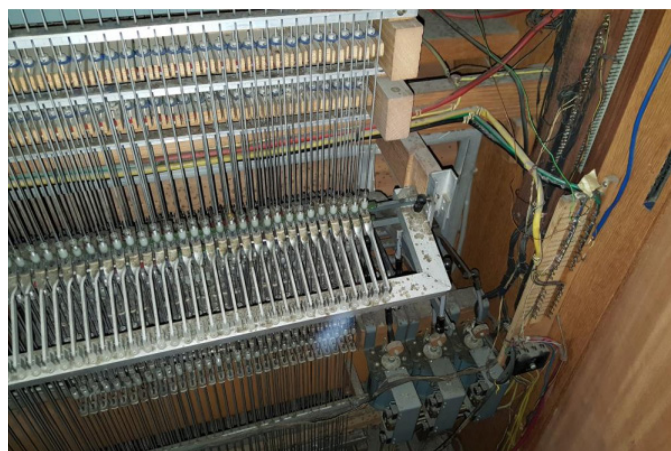
afb. 125: Binnenzicht speeltafel, aluminium tractuur ©G. Schumacher

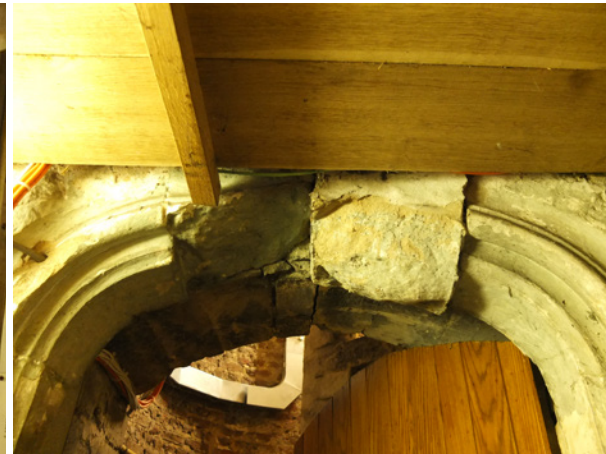
afb. 176: Detail uitgezakte sluitsteen deuromlijsting

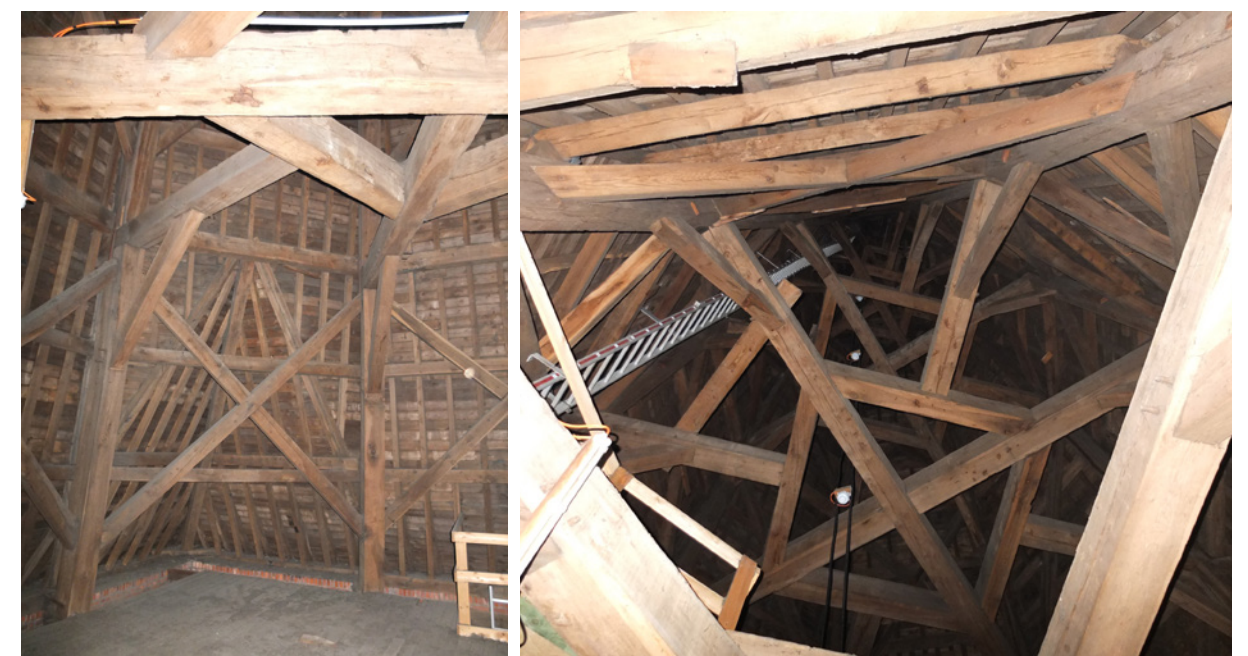
De torenspits is een constructie uit 1911, en verkeert vandaag in relatief goede staat. Er zijn enkele gebreken vastgesteld, die wel op korte termijn moeten worden aangepakt. Denken we hierbij aan aantastingen door houtborende insecten, losgekomen onderdelen enzovoort. Ook de toegankelijk van de torenspits moet verbeterd worden, zodat inspectie en herstellingswerken in de toekomst gemakkelijker kunnen verlopen.

afb. 197: Binnenzicht en vloerstructuur torenspits

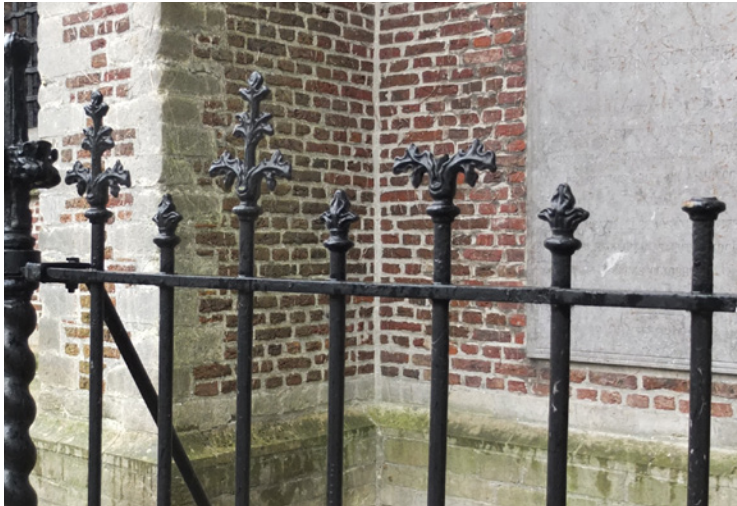
afb. 233: Verdwenen ornamenten

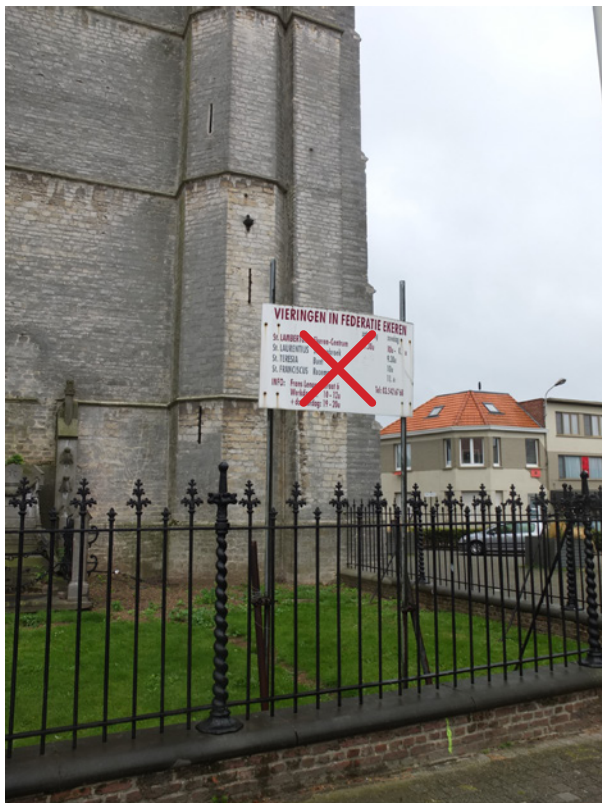
afb. 234: Verouderd informatiebord

Een aantal elementen werken storend op het historisch karakter van het gebouw. Denken we hierbij aan verouderde informatieborden, containers, enzovoort. (afb. 234 op pagina 130) Ze kunnen best verwijderd worden, vervangen door soberdere exemplaren of elders (subtieler) worden opgesteld. Een ander storend element is de tochtsas die werd toegevoegd in het noordportaal. Het element verstoort de ruimtelijkheid en maakt de inkom krap in plaats van open. Onderzocht kan worden of de huidige tochtsas vervangen kan worden door een glazen of transparanter geheel. (afb. 236 op pagina 130)

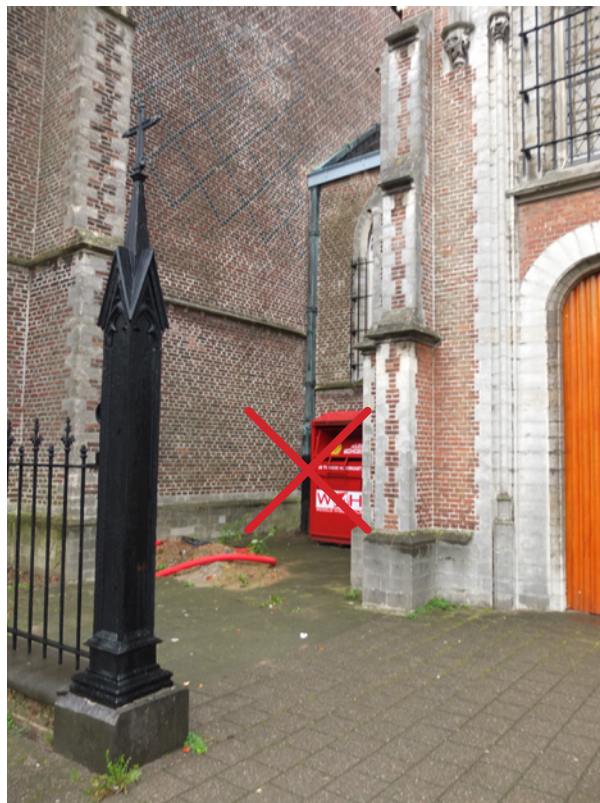
afb. 235: Storende put en kledingcontainer

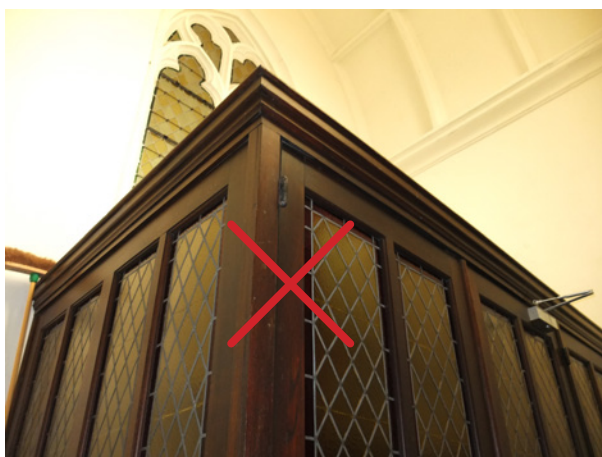
afb. 236: Verstoring ruimtelijkheid noordportaal met een later toegevoegd volume

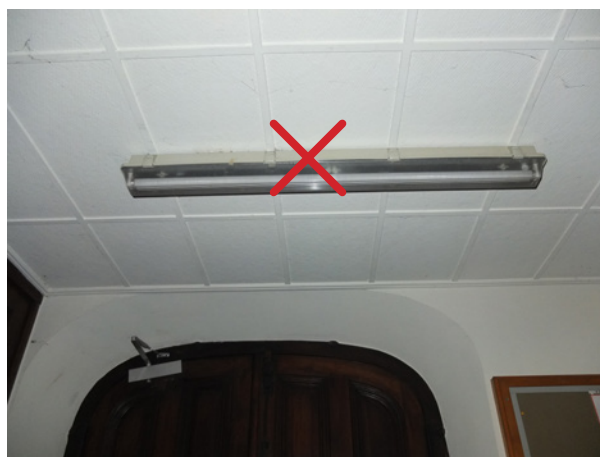
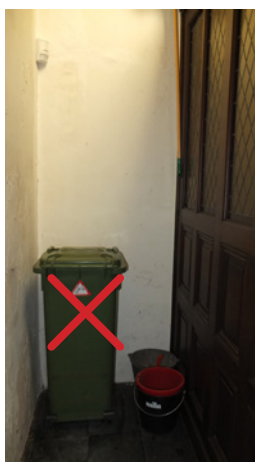
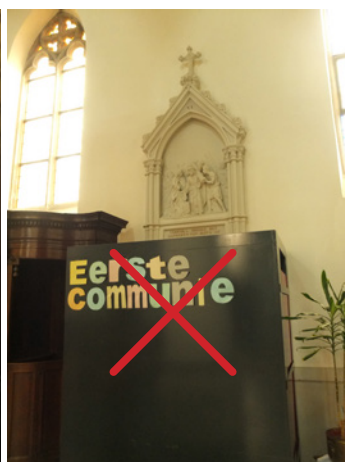
afb. 237: Storende elementen binnen het interieur van de kerk

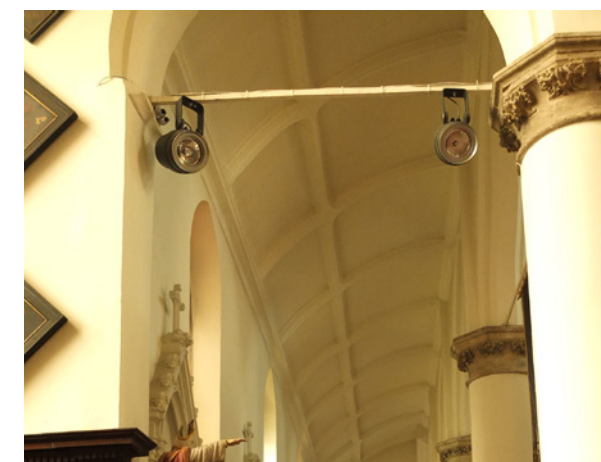
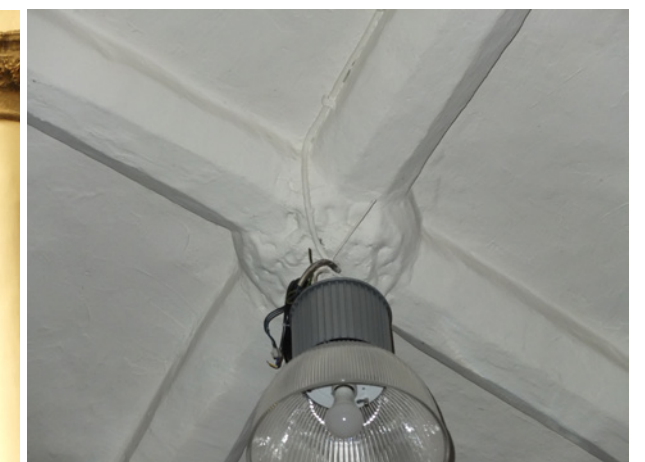
afb. 238: Voorbeelden van verlichting die herbekeken moet worden

De verlichting van het interieur van de kerk kan verbeterd worden. Er wordt aangeraden hier eerst een lichtstudie van uit te voeren. Men moet vermijden dat verlichting en andere technieken aangebracht worden op waardevolle elementen, denken we bijvoorbeeld aan een lamp die bevestigd wordt op een oude geornamenteerde sluitsteen. (afb. 238)

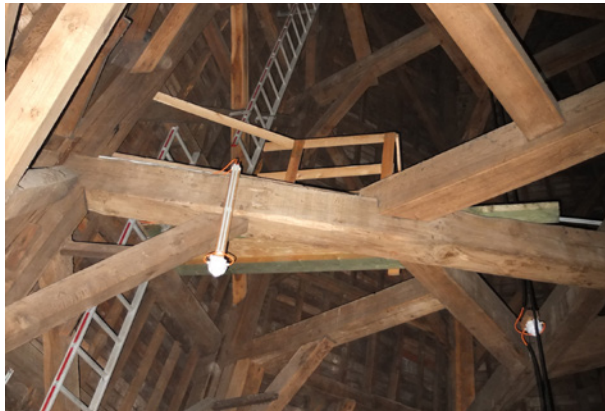
afb. 242: Moeilijk bereikbare torenspits

Dat het gebouw niet volledig toegankelijk is, maakt dat inspectie en kleine herstellingswerken moeilijk uitvoerbaar zijn. Hierdoor blijft schade soms onopgemerkt en worden gebreken niet snel genoeg aangepakt. De volgende verbeteringswerken zijn nodig:

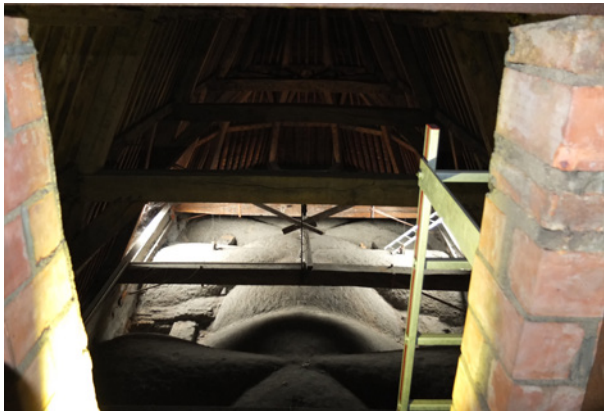
afb. 241: Moeilijk bereikbare ladder boven gewelf

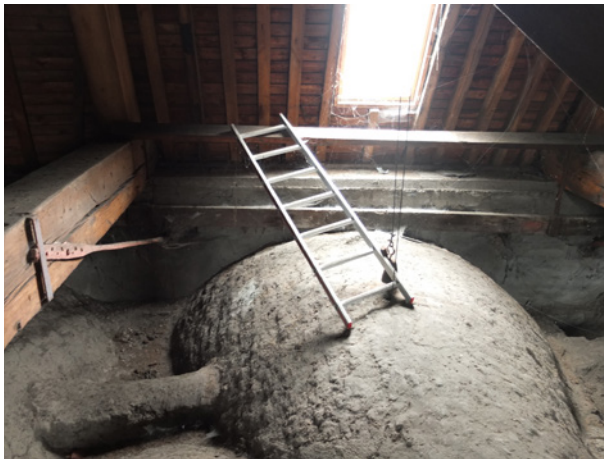
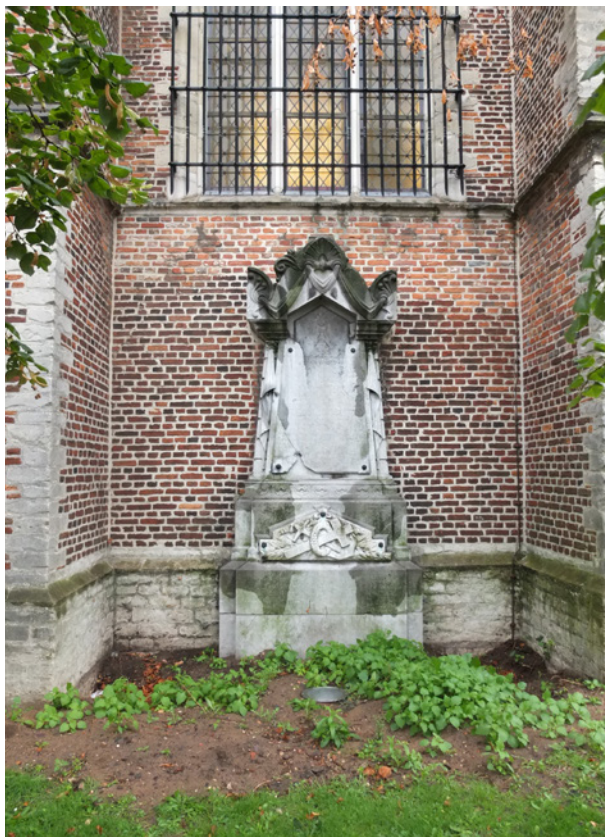
afb. 239: Een betere groenaanleg is hier zeker mogelijk en zal het onderhoudsgemak vergroten

De mooie en waardevolle kerkhofomheining en grafzerken gaan gepaard met braakliggende grond en onkruid. In het gazon werden putten gegraven voor technieken en dergelijke, die nooit werden hersteld. Wij stellen voor de grond te nivelleren en te kiezen voor een nieuwe bodembedekker of gras, passend bij het straatbeeld en het historische karakter van het gebouw. De groenaanleg moet op passende termijn onderhouden worden, maar zal minder onderhoud vragen dan een braakliggend stuk grond waarop onkruid kan woekeren. *(afb. 239 op pagina 132)*

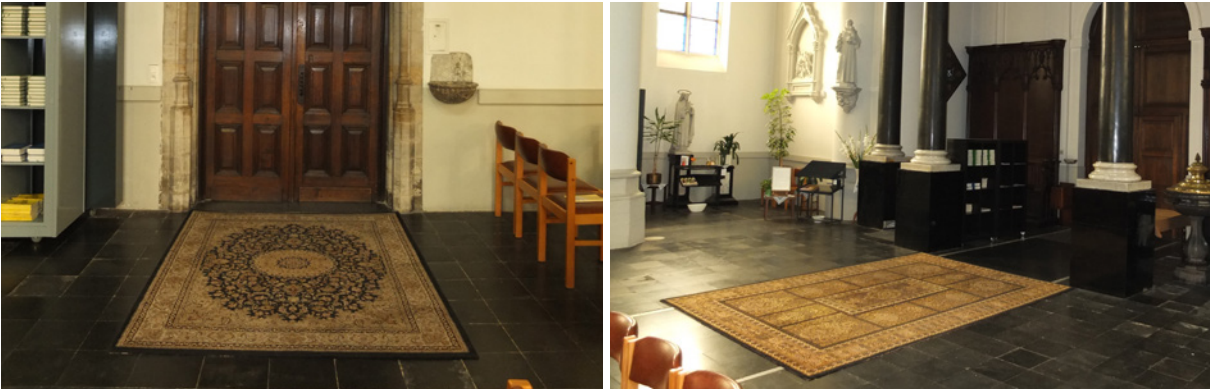
afb. 243: Tapijten die herbekeken moeten worden
