# BEHEERSPLAN ONROEREND ERFGOED

Voormalige Engelse Pakhuizen en Berg van Barmhartigheid

Venusstraat 11-15, 2000 Antwerpen

**Beheersplan opgemaakt door:**

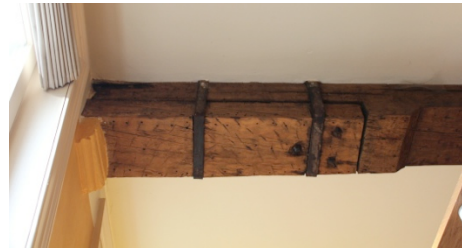
Afbeelding 73: Balkkop op console, oude herstellingen, woning 13/1

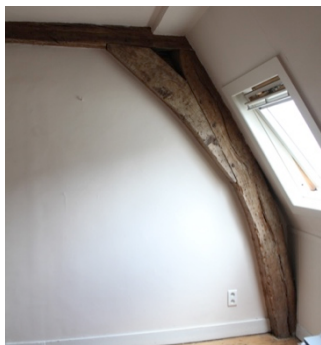
Afbeelding 74: Kromme spantbenen, woning 13/3

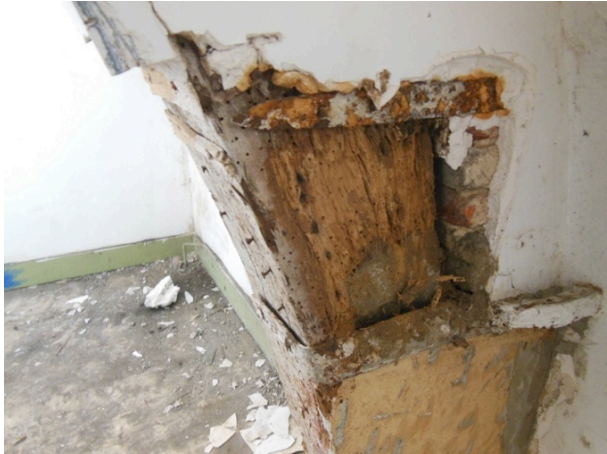
Afbeelding 143: Aantasting grote klopkever in spant, woning 13/6

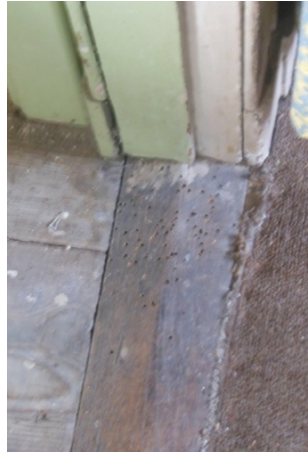
Afbeelding 144: Aantasting grote klopkever, woning 13/6

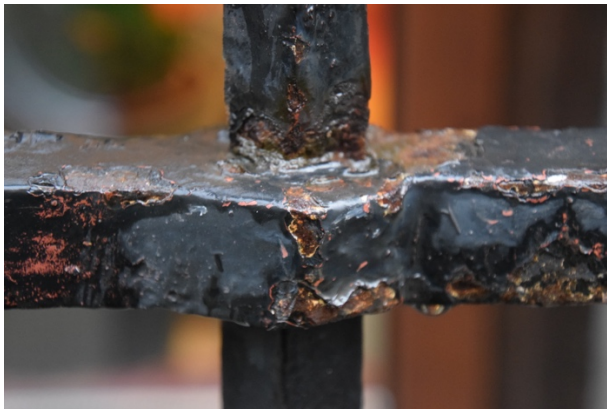
Afbeelding 145: Roestig diefijzer nr. 11

De diefijzers aan de ramen op het gelijkvloers in de scheidingsmuur met Vekestraat 16-18 zijn roestig. De diefijzers van woning 15 aan de binnentuin zijn schijnbaar in betere staat, maar door het schilderwerk tekent zich lichte roestvorming af. Momenteel is er ter hoogte van de verankeringen van de diefijzers nergens steenschade zichtbaar. De horizontale diefijzers aan de keldergaten werden aan de bovenzijde geschilderd, maar bleven onbehandeld aan de onderzijde. Ze zijn over het algemeen roestig. De laatste schilderlaag van de borstweringen aan de ramen op de eerste verdieping van woningen 13/3 en 13/5 is over de oude afwerkingslagen geschilderd zonder grondige voorbehandeling. De borstweringen vertonen dan ook beginnende corrosie. De diefijzers en vensterkorven van nr. 11 zijn eveneens roestig, in het bijzonder ter plaatse van de vassing in de natuurstenen raamomlijsting. Deze witstenen elementen barsten hierdoor af.

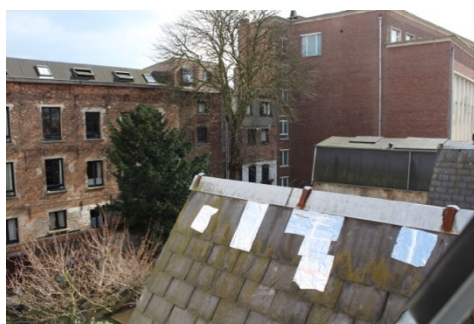
Afbeelding 156: Provisoire herstellingen en verroeste nokbeugels standvenster woning 13/4

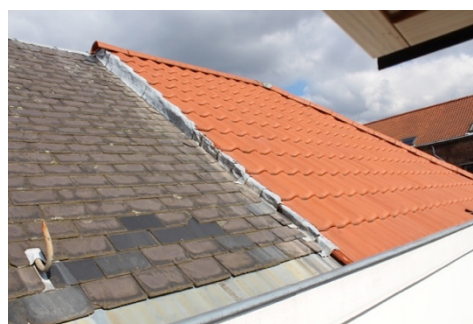
Afbeelding 157: Aansluiting pannendak woning 13/3

Bij de aansluiting van het leiendak en het recentere pannendak van woning 13/3 ontbreken er loodslabben. De uitbouwen van woning 13/3 en 13/5 zijn met relatief nieuwe pannen bedekt. De traditionele Boomse pannen werden niet hernomen. De onderste rij pannen van woning 13/3 is te diep in de goot geplaatst. Dit belemmert een vlotte afwatering en maakt onderhoud van de goot moeilijker. Verder zullen de pannen sneller verweren.

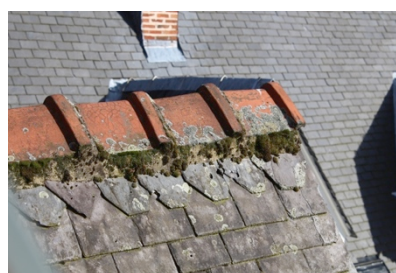
Afbeelding 160: Mosgroei standvenster woning 13/2

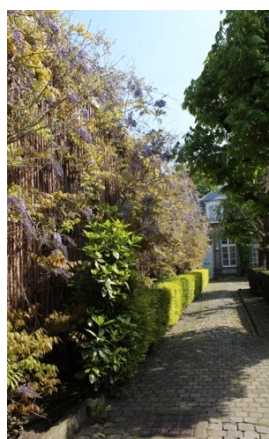
Afbeelding 165: Blauwe regen aan scheidingsmuur met nr. 17

De muurafdekkingspannen op de tuilmuren zijn algemeen in slechte staat. Klimplanten hebben ingegroeide wortels waardoor het metselwerk cohesie verliest. De meeste afdekpannen van de scheidingsmuur met nr. 17 in de tuin van woning 13/5 zijn sterk verweerd of weggevalen met vochtoverlast in de bakstenen muur tot gevolg.
