# SINT-PAULUSKERK

## VOSSEM

**BEHEERSPLAN**

Kessel-Lo, 1 maart 2019

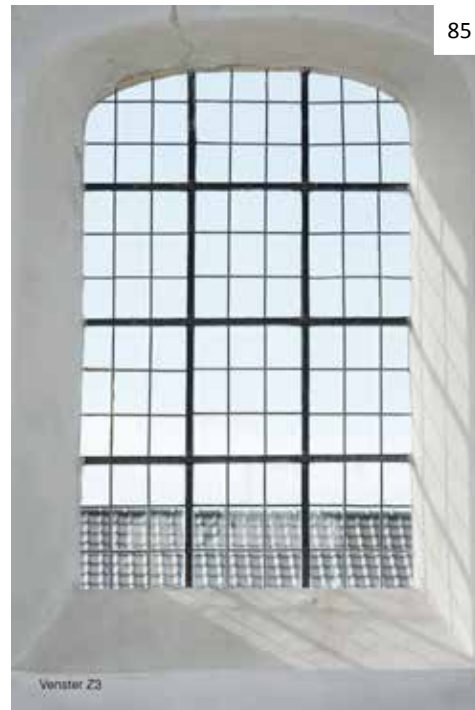
- 85. Raam zuidelijke zijbeuk (Z3) [GROOTAERS J.: 2014]
- 86. Raam noordelijke zijbeuk (N3) [GROOTAERS J.: 2014]
- 87. Traliewerk westvenster (W) [GROOTAERS J.: 2014]
- 88. Raam sacristie (O3) [GROOTAERS J.: 2014]

Algemeen zijn de glas-in-loodramen in een vrij goede staat. Er bevindt zich roest op de metalen onderdelen en voorzetgazen. Er zijn maar op een paar plaatsen scheuren in de glaskalibers. De invulbeglazing van vorige herstellingen heeft een storende kleurtint.

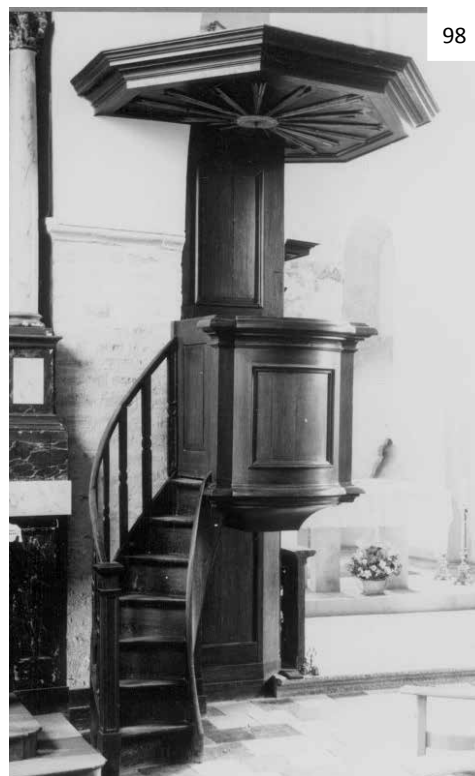
98

98. Preekstoel, 1976 [KIK-IRPA]

Op een aantal plaatsen, voornamelijk in de plinten, is aantasting door houtworm zichtbaar. Er zijn geen recente uitvlieggaten opgemerkt. De oorzaak van de houtaantasting is waarschijnlijk een hoge vochtigheidsgraad.

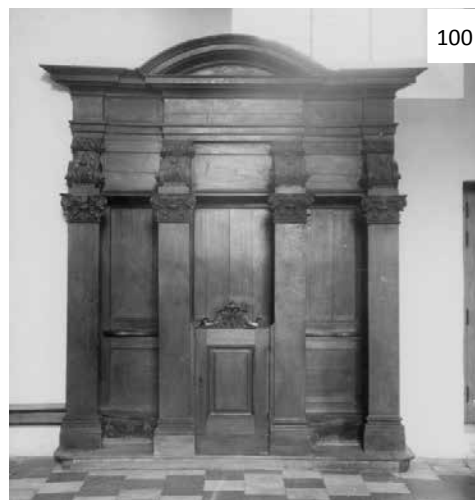
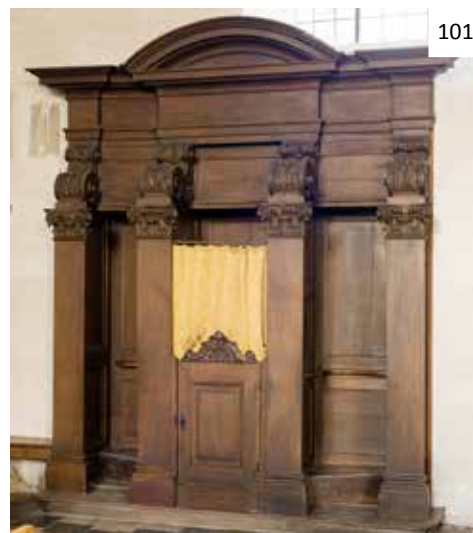
100

101. Biechtstoel noord, 2014 [GROOTAERS J.: 2014]

Beide biechtstoelen hebben een gelijkaardige problematiek. De noordelijke biechtstoel is in een minder goede conditie dan de zuidelijke. Beiden hebben last van vocht door water dat infiltreert via het raam erboven.

De schade uit zich door insectenaantasting, oppervlakteschimmel aan de binnenzijde en kubusrot.

De afwerking van beide biechtstoelen is ook met een colofaanhars gebeurd. Deze vertoont hetzelfde schadebeeld als de preekstoel.

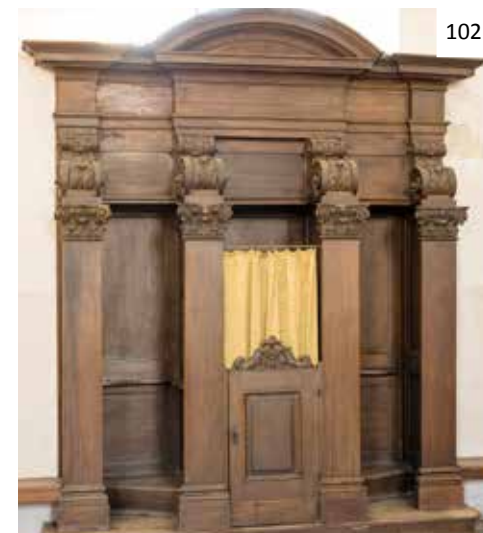
102

102. Biechtstoel zuid, 2014 [GROOTAERS J.: 2014]

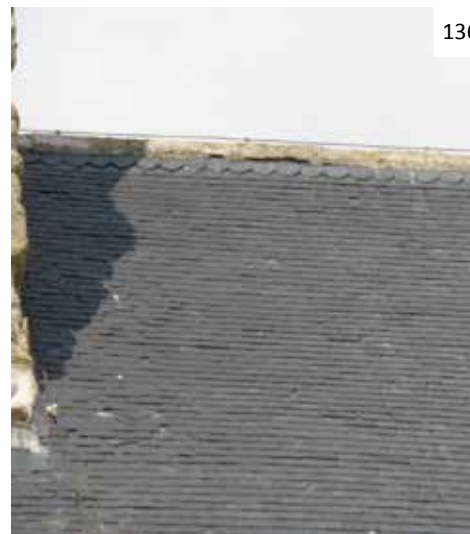
136

136. Zuidelijk dakvlak met gebroken pannen en losse aanstrijking nok [STUDIO ROMA: 2018]

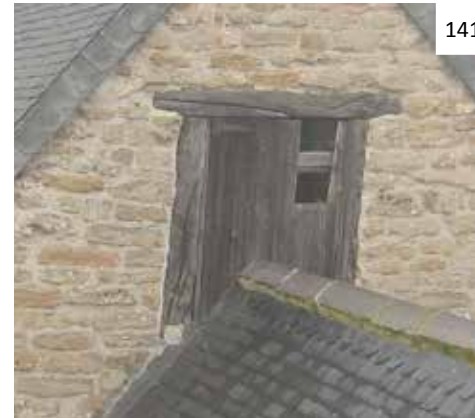
141. Luik oostelijke gevel [PAJOPLAN: 2009]

Het houten luik in de oostelijke gevel is in slechte staat. Het luik gaat niet meer open door het plaatsen van een uilenbak. Het is niet voorzien van de nodige afwerklagen en vertoont in de laagste delen sporen van vocht, inrottingen en krimpscheuren in de beplanking. Het hang- en sluitwerk zijn roestig.

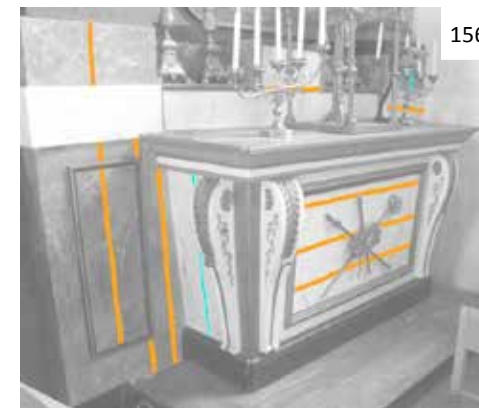
156. Algemeen shadebeeld onderbouw zuidelijk zijaltaar [VAN CAMPENHOUT T.: 2014]

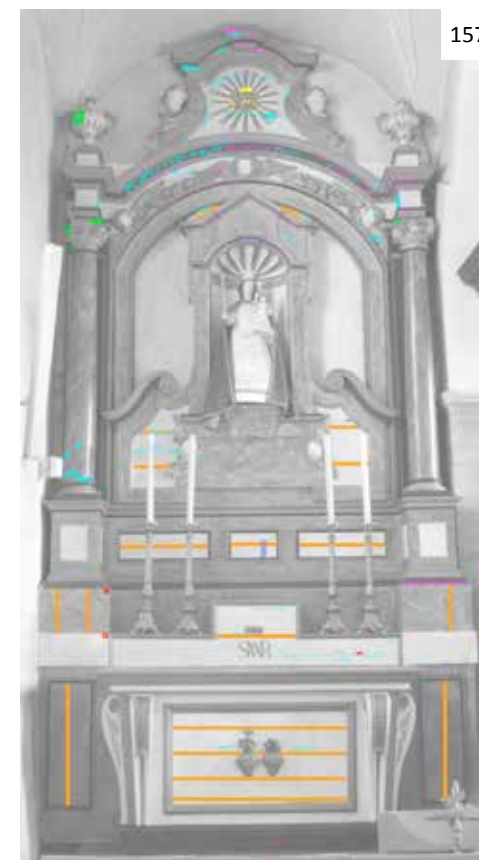
157. Algemeen shadebeeld noordelijk zijaltaar [VAN CAMPENHOUT T.: 2014]

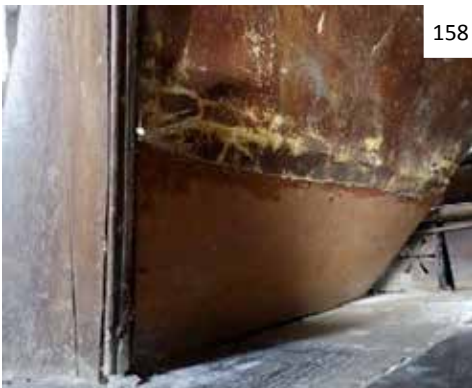
158. Slechte toestand beschilderde textiel preekstoel [IPARC: 2014]

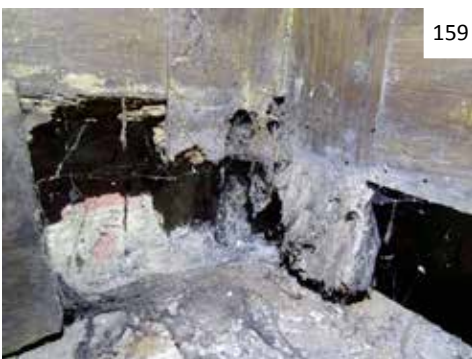
159. Verrotte onderzijde biechtstoel noord [IPARC: 2014]

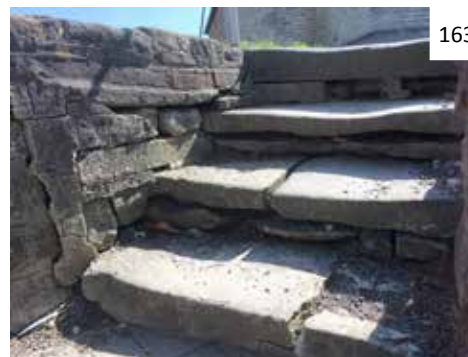
163

163. Noordelijke toegangstrap kerkhof [STUDIO ROMA: 2018]

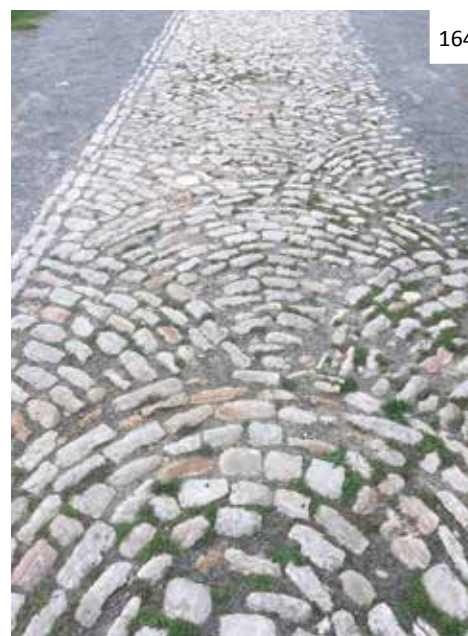
164

164. Hoofdtoegangspad [STUDIO ROMA: 2018]

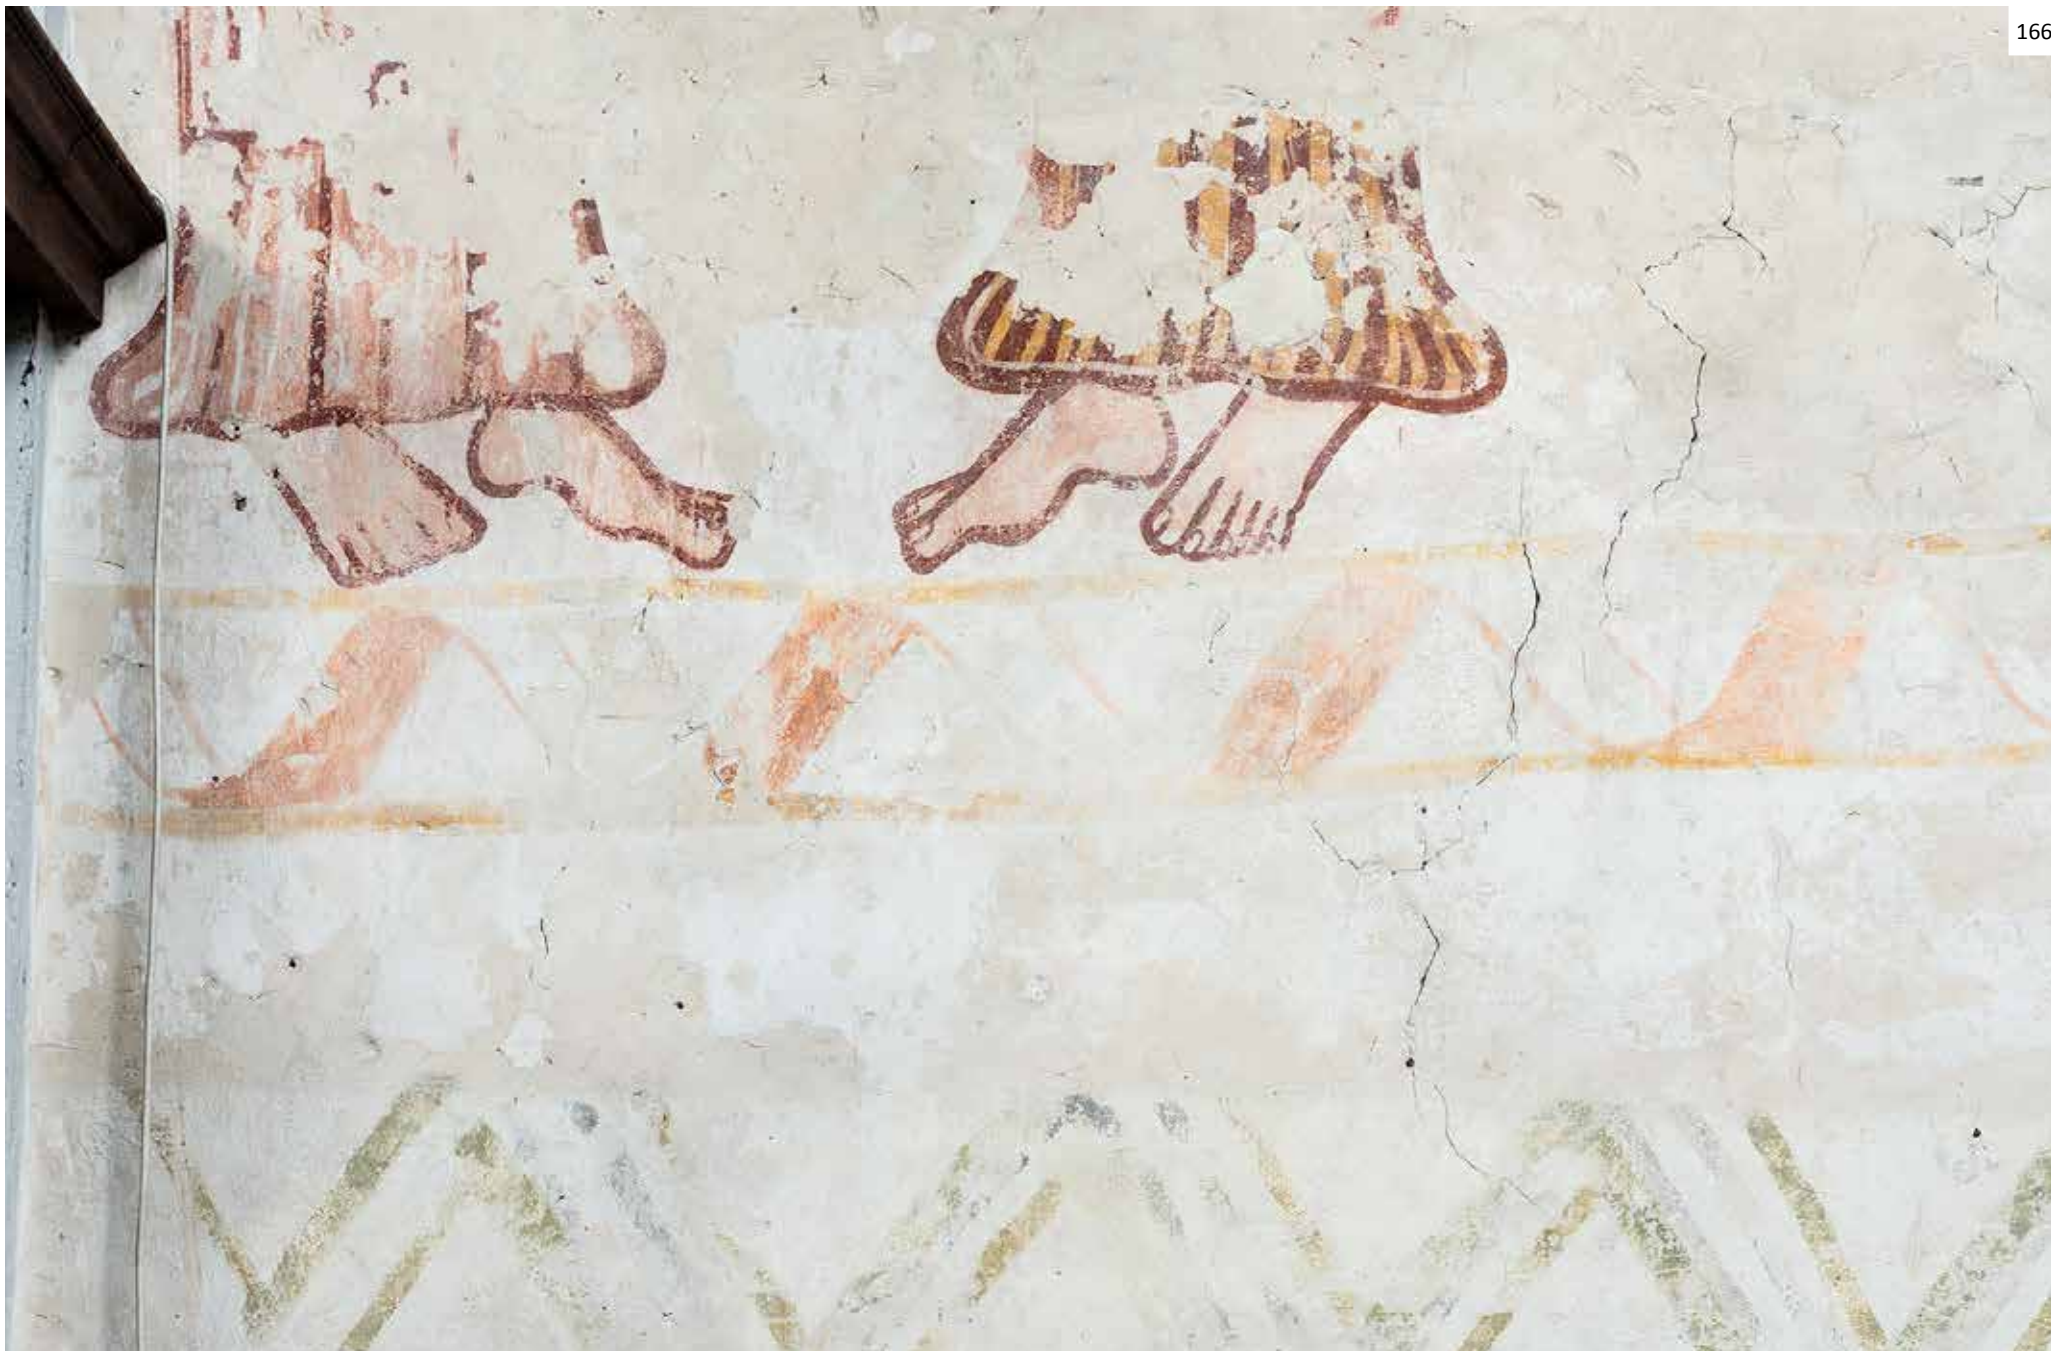
Het pleisterwerk lijkt in goede staat te zijn. Door opstijgend vocht en zoutvorming is de onderzijde van de muurbeplesering beschadigd (fig. 149). De bepleistering in het koor vertoont lichte scheurvorming (fig. 150). Op deze bepleistering zijn zeer waardevolle historische muurschilderingen aanwezig!

166. Muurschilderingen in het koor [GROOTAERS J.: 2014]
