# 547A BEGIJNHOFKAPEL BORGLOON

Graethempoort | 3840 Borgloon

Opgemaakt te Herentals | mei 2019

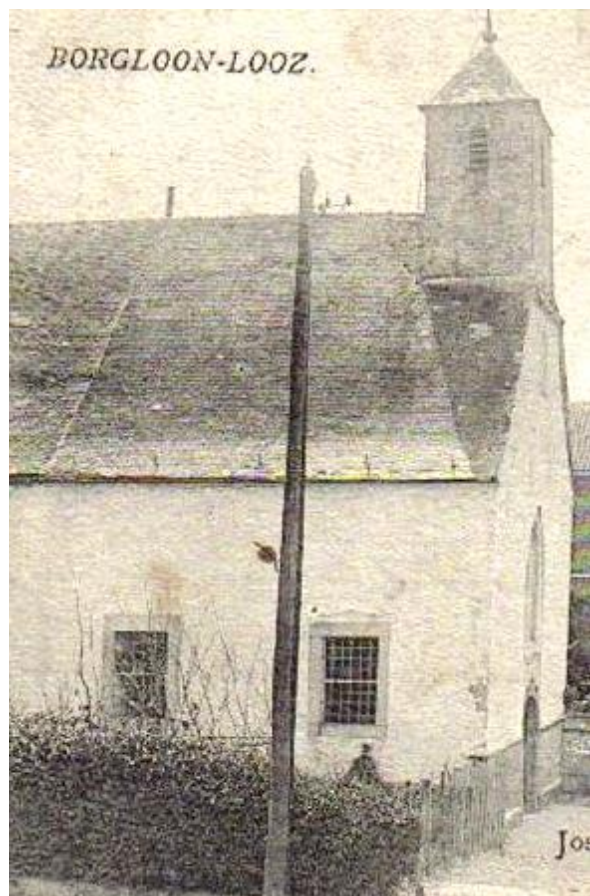
Figuur 22: Postkaart vóór 1908, te letten op de vierkante vensters en het westelijke toegangspoortje. Bron: <http://users.telenet.be/retrofotoborgloon/welkom.html>

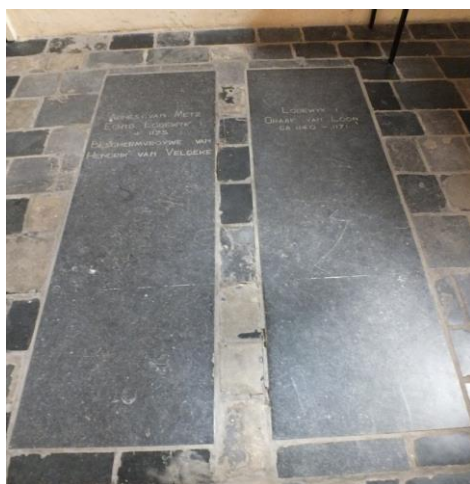
Figuur 28: Nieuwe grafstenen als gedenksteden voor Lodewijk I en Agnes

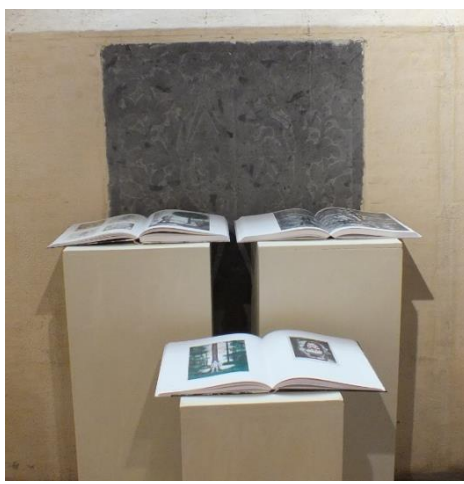
Figuur 29: Grafsteen in de westelijke binnenmuur

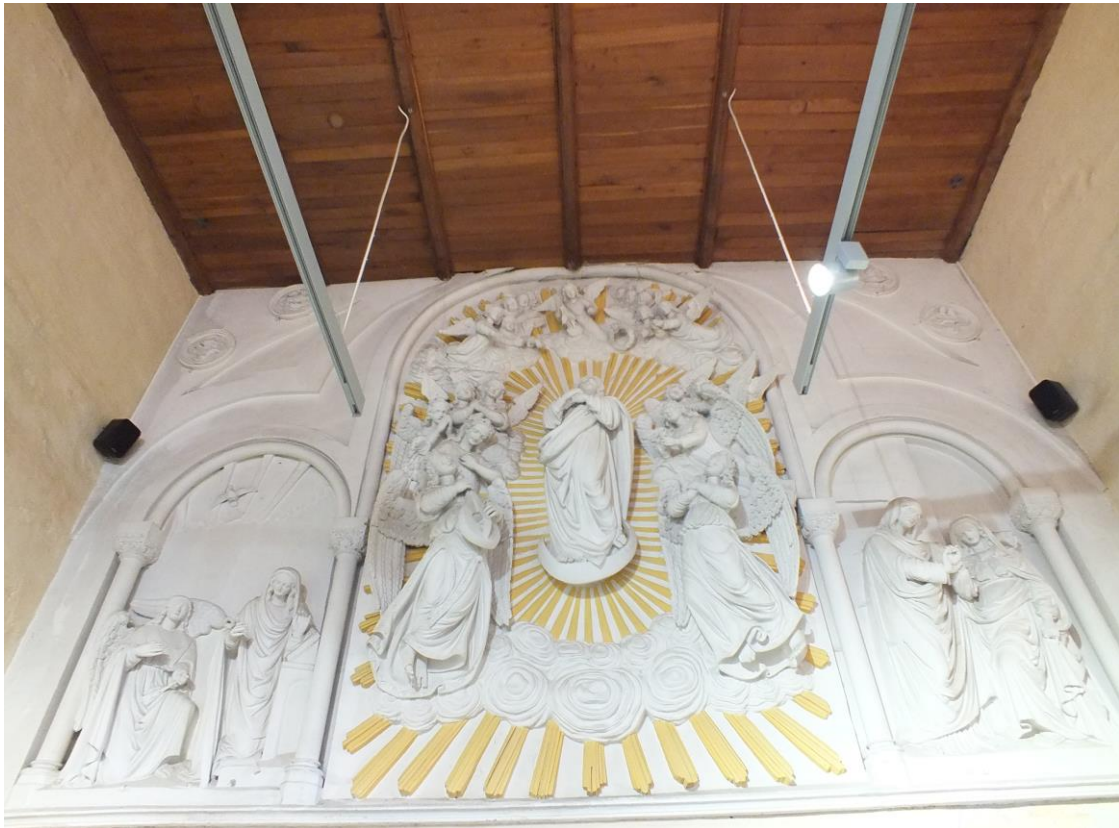
NA REINIGING

Door de brandstichting in 2017, die gelukkig snel geblust kon worden, ondervond het volledige interieur van de kapel brandschade: zo was er schade aan deur en aan de bovenliggende latei, evenals aan de elektrische armaturen naast en boven de deur (noodverlichting, lichtschakelaar, stopcontact), verder schroeischade aan de

nabijgelegen radiator en rook en roetschade in het volledige gebouw (muren, muurschilderingen, stucwerk en plafond). Het houten schrijnwerk werd volledig zwart geblakerd. Daarnaast is er vermoedelijk ook heel wat waterschade veroorzaakt door het bluswater. De schade door de brand werd recent hersteld: een reiniging werd uitgevoerd op het stucwerk door restaurateur Bernard Delmotte en ook de muurschilderingen werden gereinigd door een restaurateur. De muren, plafond en sommige delen van het schrijnwerk werden opnieuw geschilderd en de blauwe hardstenen elementen werden gereinigd. De radiator werd herlakt. De toegangsdeur werd vernieuwd naar historisch model en met het oorspronkelijke hang- en sluitwerk, nagels en andere oorspronkelijke elementen.
