# 1805 Hof ter Bree-Eik

BEHEERSPLAN  
15.05.2019

Hof ter Bree-Eik

**Opgemaakt door:**

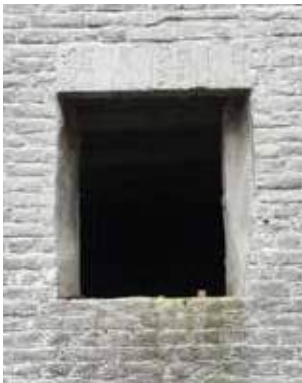
29. Noordgevel van de centrale  
stallen. Laat 19<sup>de</sup>-eeuws of 20<sup>ste</sup>-  
eeuws stalvenster

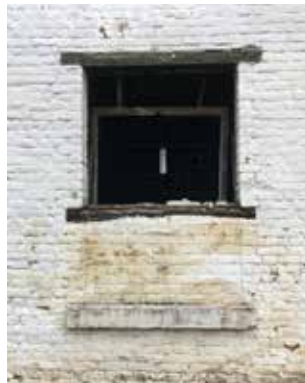
30. Zuidgevel van de centrale  
stallen. Opgehoogd stalvenster  
uit de late 19<sup>de</sup> of 20<sup>ste</sup> eeuw.

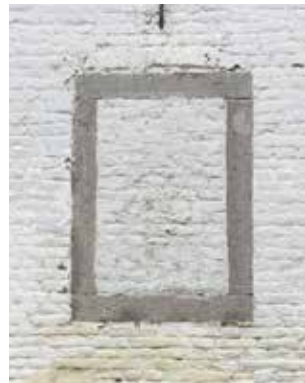
31. Zuidgevel van de centrale  
stallen. Dichtgemetseld stal-  
venster uit de periode 1834-1848.

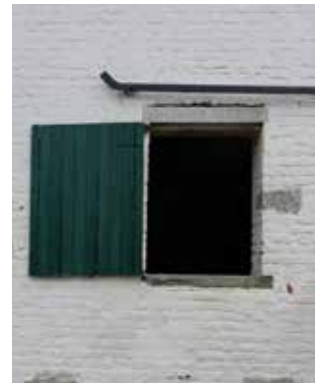
32. Oostgevel van de weststal.  
Vroeg 20<sup>ste</sup>-eeuws stalvenster.

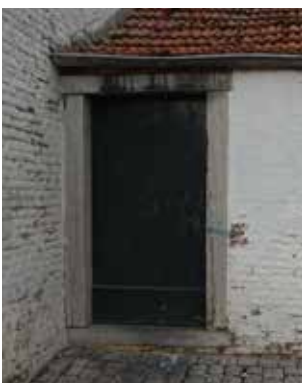
33. Zuidgevel van de noordstal.  
19<sup>de</sup>-eeuwse staldeur.

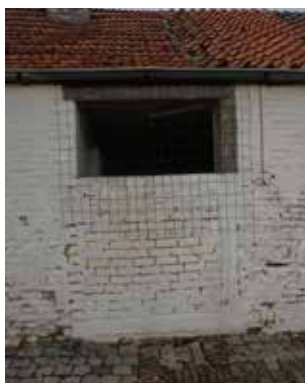
34. Zuidgevel van de noordstal.  
Dichtgemetselde staldeur uit de  
20<sup>ste</sup> eeuw.

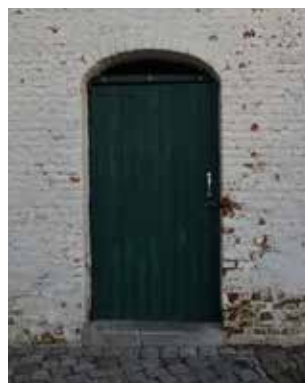
35. Westgevel van berging oost.  
20<sup>ste</sup>-eeuwse staldeur.

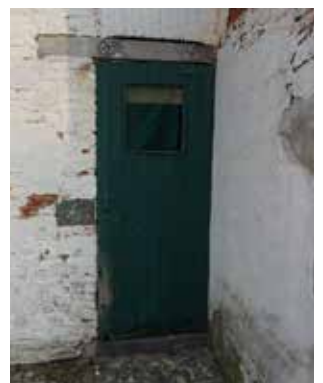
36. Westgevel van berging oost.  
20<sup>ste</sup>-eeuwse staldeur.

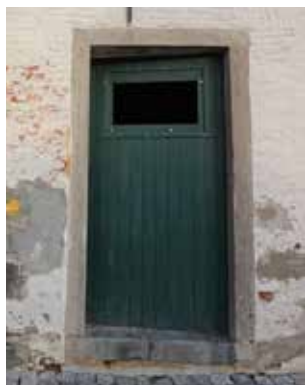
37. Westgevel van de ooststal.  
20<sup>ste</sup>-eeuwse staldeur.

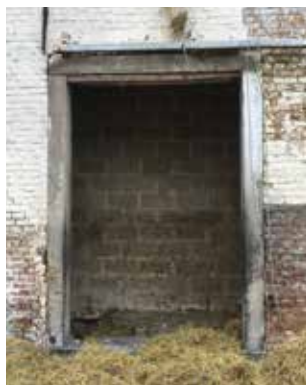
38. Westgevel van de ooststal.  
20<sup>ste</sup>-eeuwse staldeur.

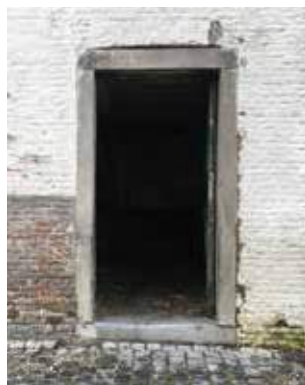
39. Westgevel van de ooststal.  
19<sup>de</sup>-eeuwse staldeur.

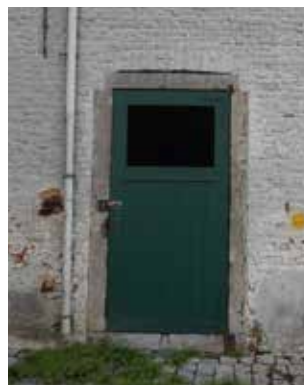
40. Noordgevel van de centrale  
stallen. Laat 19<sup>de</sup>-eeuwse of 20<sup>ste</sup>-  
eeuwse staldeur.

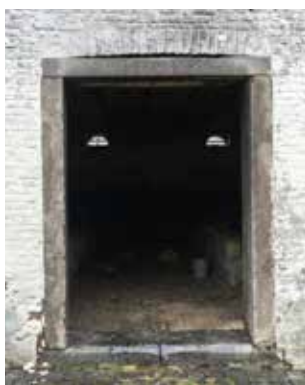
41. Noordgevel van de centrale  
stallen. Laat 19<sup>de</sup>-eeuwse of 20<sup>ste</sup>-  
eeuwse staldeur.

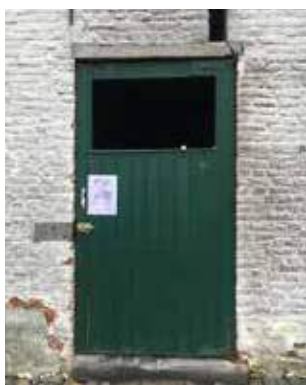
42. Noordgevel van de centrale  
stallen. Laat 19<sup>de</sup>-eeuwse of 20<sup>ste</sup>-  
eeuwse staldeur.

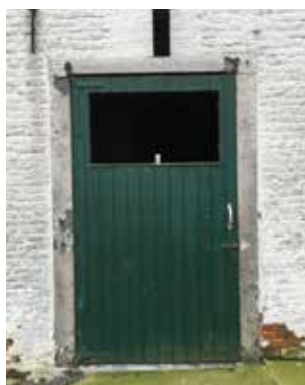
43. Noordgevel van de centrale  
stallen. Laat 19<sup>de</sup>-eeuwse of 20<sup>ste</sup>-  
eeuwse staldeur.

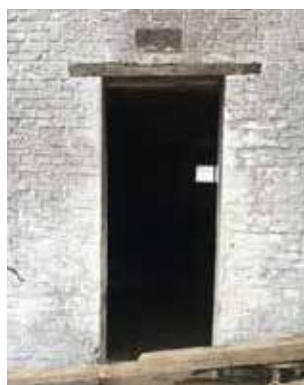
44. Noordgevel van de centrale  
stallen. 20<sup>ste</sup>-eeuwse staldeur.

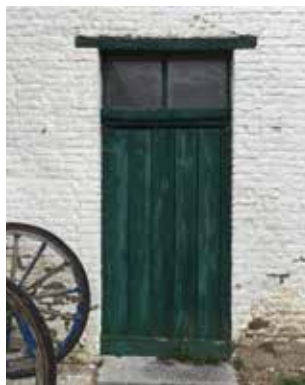
45. Zuidgevel van de centrale  
stallen. Dichtgemetselde staldeur  
uit de 20<sup>ste</sup> eeuw.

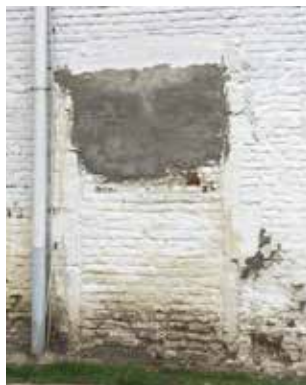
46. Zuidgevel van de centrale  
stallen. Dichtgemetselde deur met  
negblokken in arkose (+/- 1868).

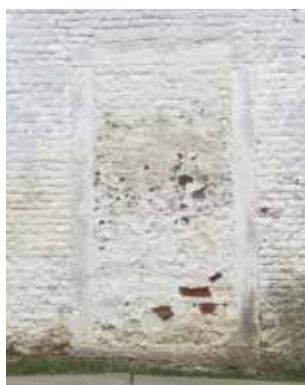
47. Zuidgevel van de centrale  
stallen. Dichtgemetselde staldeur  
uit de periode 1834-1848.

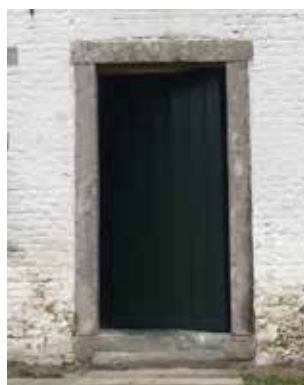
48. Zuidgevel van de centrale  
stallen. Staldeur uit de periode  
1834-1848.

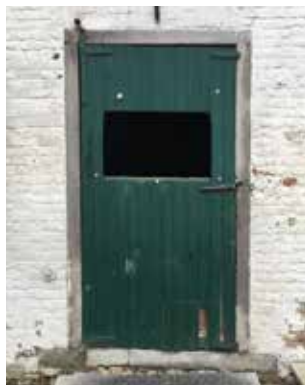
49. Oostgevel van de weststal.  
Vroeg 20<sup>ste</sup>-eeuwse staldeur.

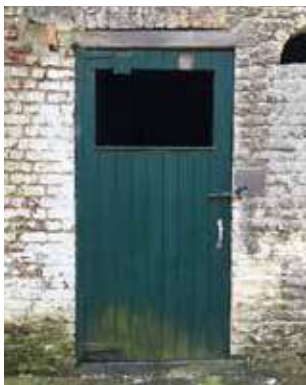
50. Noordgevel van de zuidschoor  
(aanbouw). 20<sup>ste</sup>-eeuwse staldeur.

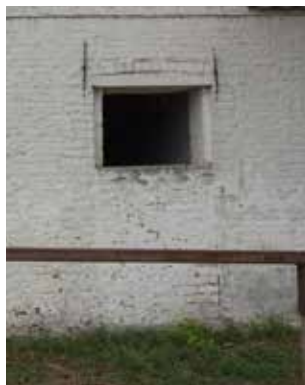
51. Oostgevel van de zuidschoor  
(aanbouw). Dichtgemetselde  
staldeur uit de 20<sup>ste</sup> eeuw.

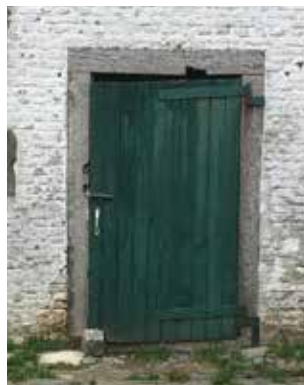
52. Westgevel van de zuidschoor.  
19<sup>de</sup>- of 20<sup>ste</sup>-eeuwse staldeur.

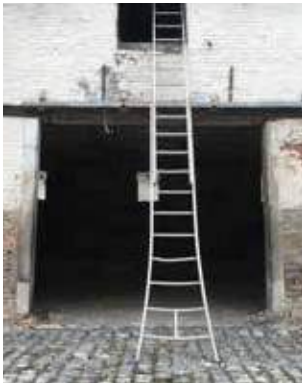
53. Westgevel van de ooststal.  
20<sup>ste</sup>-eeuwse stalpoort.

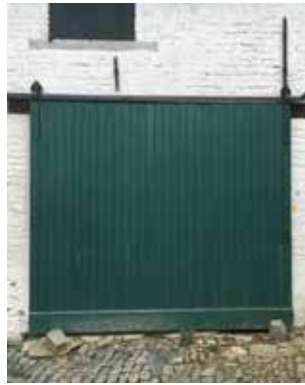
54. Oostgevel van de weststal.  
20<sup>ste</sup>-eeuwse stalpoort.

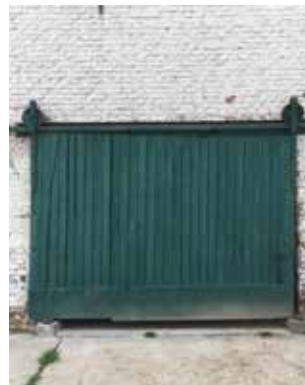
55. Oostgevel van de zuidschoor.  
20<sup>ste</sup>-eeuwse stalpoort.

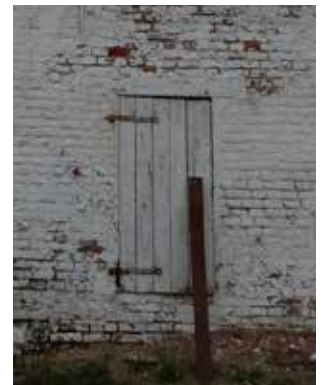
56. Oostgevel van de noordstal.  
19<sup>de</sup>- of 20<sup>ste</sup>-eeuwse staldeur  
voor kleinvee.

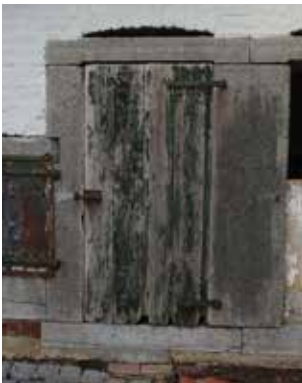
57. Zuidgevel van de noordstal.  
19<sup>de</sup>-eeuwse staldeur voor  
kleinvee.

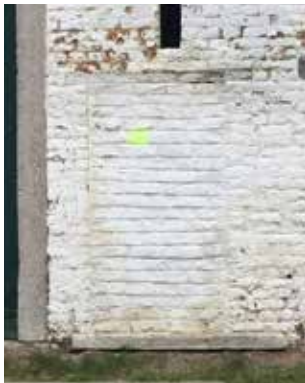
58. Zuidgevel van de centrale  
stallen. Dichtgemetselde deur voor  
kleinvee (late 19<sup>de</sup> of 20<sup>ste</sup> eeuw).

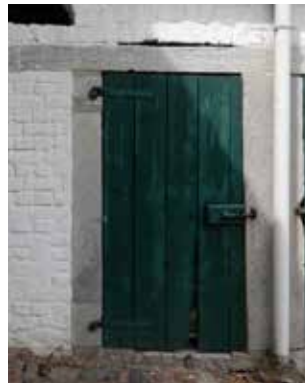
59. Zuidgevel van berging noord.  
20<sup>ste</sup>-eeuwse staldeur voor  
kleinvee.

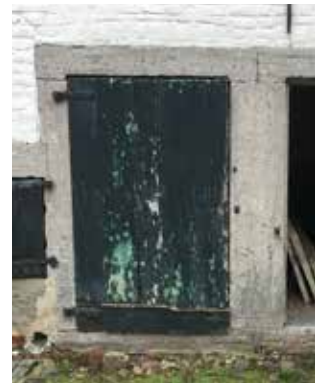
60. Noordgevel van de zuidstal.  
19<sup>de</sup>-eeuwse staldeur voor  
kleinvee.

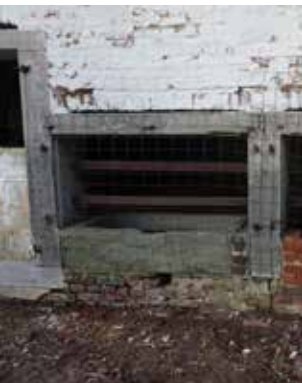
61. Zuidgevel van de noordstal.  
19<sup>de</sup>-eeuws kribvenster.

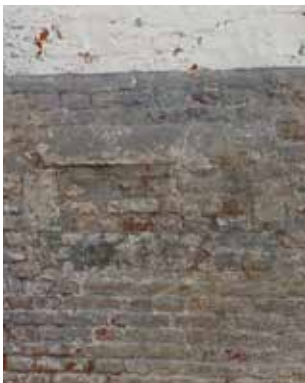
62. Westgevel van de ooststal.  
Dichtgemetseld kribvenster.

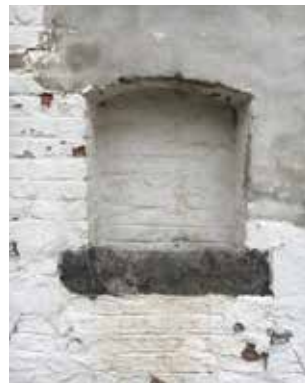
63. Zuidgevel van berging noord.  
20<sup>ste</sup>-eeuws kribvenster.

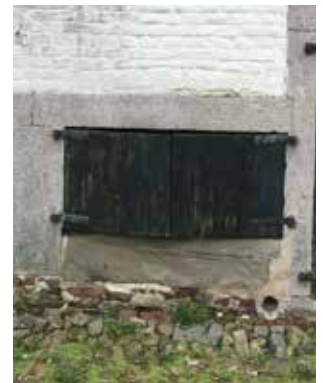
64. Noordgevel van de zuidstal.  
19<sup>de</sup>-eeuws kribvenster.

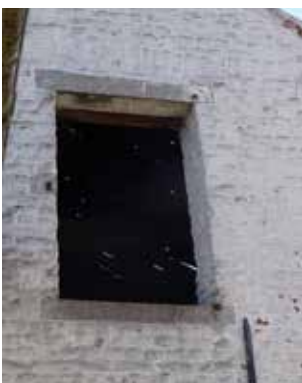
65. Noordgevel van berging oost.  
20<sup>ste</sup>-eeuws diltvenster.

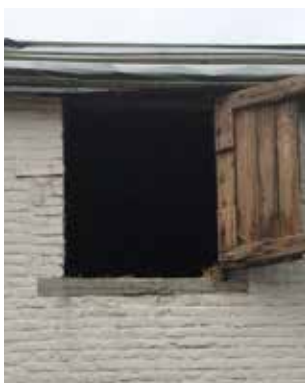
66. Westgevel van de ooststal.  
Vroeg 19<sup>de</sup>-eeuws diltvenster.

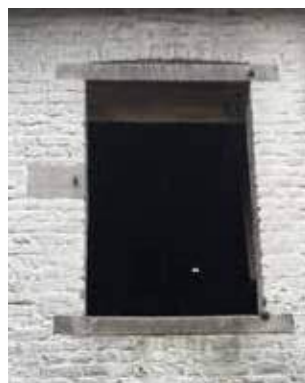
67. Noordgevel van de centrale  
stallen. Laat 19<sup>de</sup>-eeuws of 20<sup>ste</sup>-  
eeuws diltvenster.

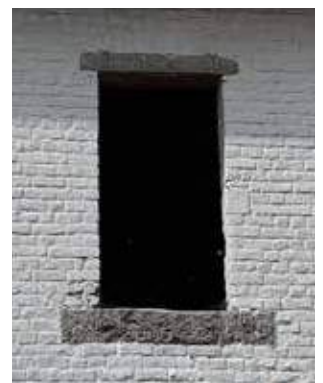
68. Zuidgevel van de centrale  
stallen. Diltvenster uit +/- 1868.

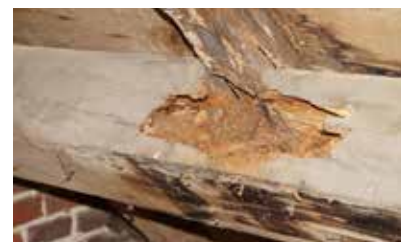
Vervezeld en ingerotte gording in de herenwoning.

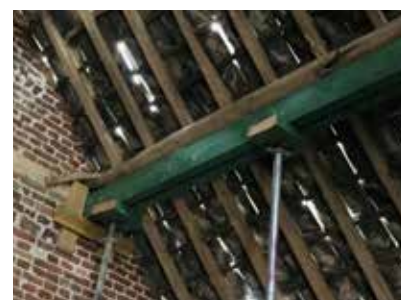
Geschoorde gebroken gording in de centrale stallen.

In afwachting van de restauratiewerken werden de kapconstructies geschoord waar nodig. Op enkele plaatsen werden ook kepers, nokken en pannelatten hersteld. Om verdere schade door waterinfiltratie te voorkomen werd de dakbedekking van verscheidene volumes weggehaald en vervangen door een tijdelijk onderdak met daarop afdekzeilen.

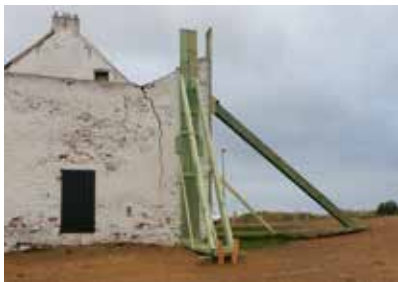
Schoor op de noordoostelijke hoek van de hoeve.

Afgezien van enkele instabiele zones is het muurwerk in redelijke staat. Slechts op enkele hoeken treden grote scheuren op. Deze zones werden in de huidige instandhoudingswerken gestut met driehoeksschoren.

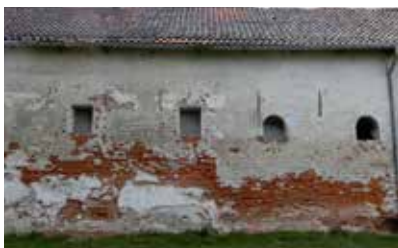
Oostgevel van de ooststal.

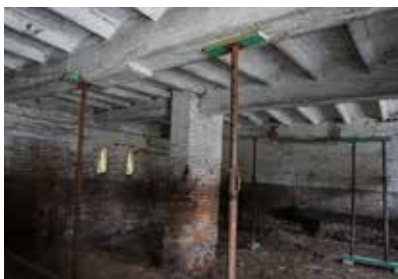
Geschoorde moerbalken in de centrale stallen.
