12404/2018/B

BOUWKUNDIGE INSPECTIE MONUMENTENWACHT

### **Woning Guiette**

Populierenlaan 32  
2020 ANTWERPEN

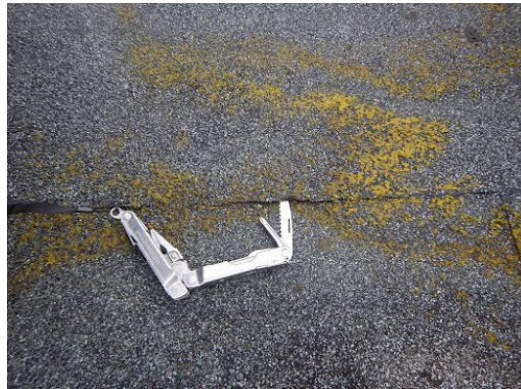
Verminderde hechting naden

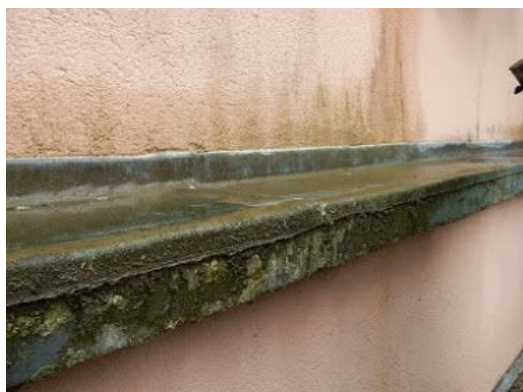
De afzetvlakken voor bloempotten zijn bekleed met lood en zijn in orde. Door het opspatten van het regenwater is de muurbepleistering plaatselijk sterker vochtbelast. Dit geeft aanleiding tot algengroei. Eventuele verdere nadelige gevolgen blijven momenteel beperkt.

Opspattend regenwater en algenvorming

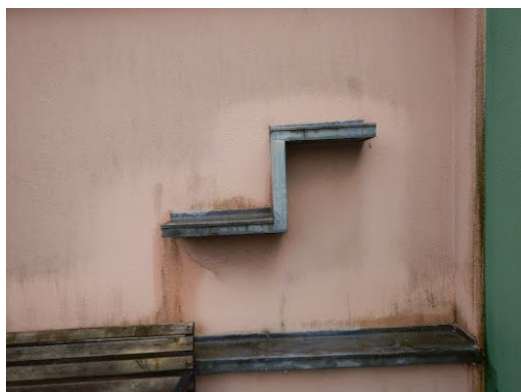
Afzetvlakken bloembakken

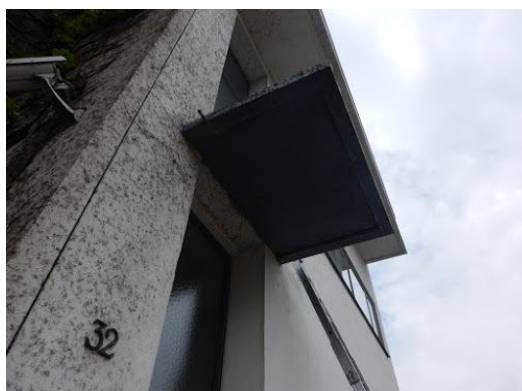
Luifel voordeur

De voegkit in aansluiting met de opstanden scheurt verspreid los met waterinsijpeling tot gevolg.

Hierdoor vertoont de luifelconstructie onderaan vochttaftekening en sterke roestvorming. De spuwertjes zijn beschadigd door roest. Door hun kleine diameter verstoppfen ze bovendien gemakkelijk.

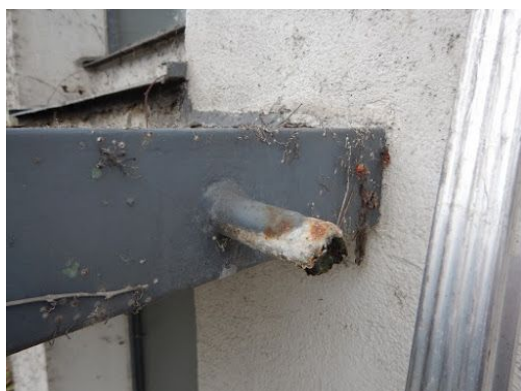
Roesten spuwertjes

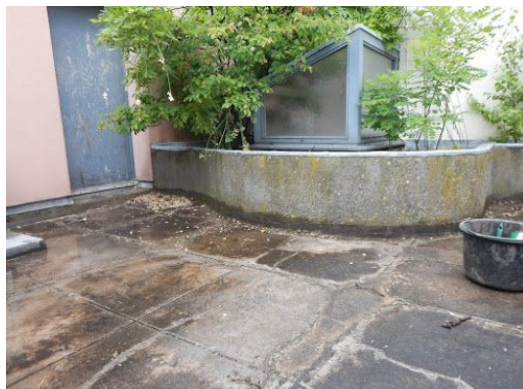
Daklicht zonneterras

In aansluiting met de buitenmuur is een stijl van het daklicht ingerot. Op deze plaats is er waterindringing mogelijk. De aansluiting van de dakopstand werd koud opgetrokken en aangewerkt met een kit die losscheurt. De binnenafwerking vertoont verspreid waterschade (zie verder).

Op de sterk vochtbelaste delen van het daklicht is het verfsysteem beschadigd met verwering van het houtwerk tot gevolg. In aansluiting met de buitenmuur is de houten kader doorgerot met waterindringing tot gevolg.

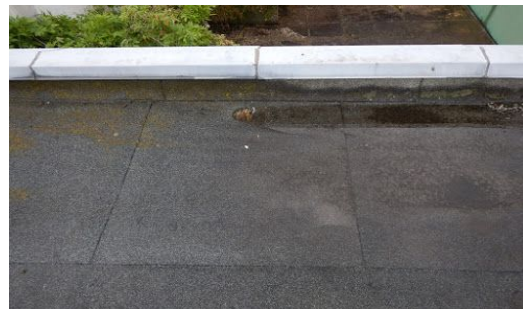
Dak [1]: afvoeropening

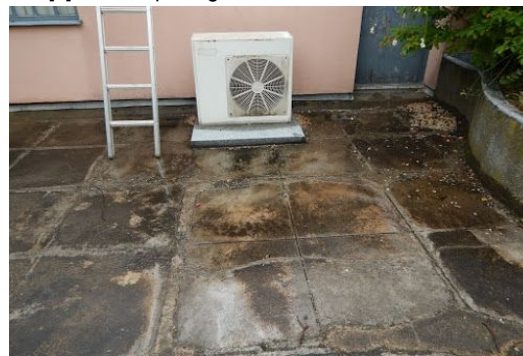
Stremmen goede afwatering door opstelling airco-unit

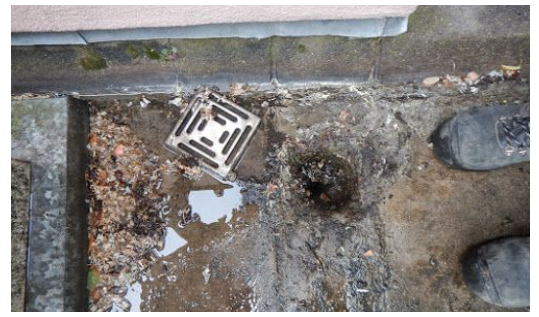
Zonneterras [2]: tappgat verloopt naar kleinere diameter

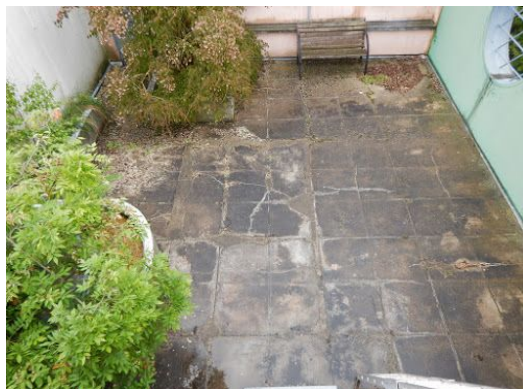
Zonneterras [2]

De betontoepassing vertoont verspreid scheurvorming met waterinfiltratie en verdere schade door opstuwing en vorst tot gevolg. Mogelijk zijn er onvoldoende dilatatievoegen voorzien of is de drainage van de waterkerende lagen ontoereikend. In de scheuren ontwikkelen zich planten. Naar verluidt werd er onder het beton een dakbedekking in PVC aangebracht. Er zijn in het interieur geen sporen van lekken.

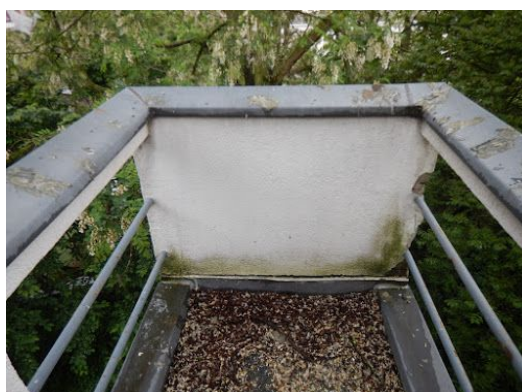
Op het moment van de inspectie was de vloer sterk verontreinigd door bladeren. Alle vervuiling werd door Monumentenwacht weggenomen. De aansluiting van de balkonvloer met de borstwering is ingescheurd en staat open met vochtindringing tot gevolg. De gemetselde borstwering is beschadigd door het roesten van de balustrade.

Openstaande aansluiting gemetselde borstwering en vervuilde vloer

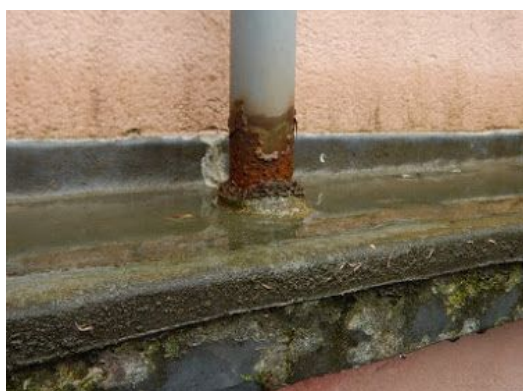
Roestige verankering steun bloemen-nis zonneterras [2]

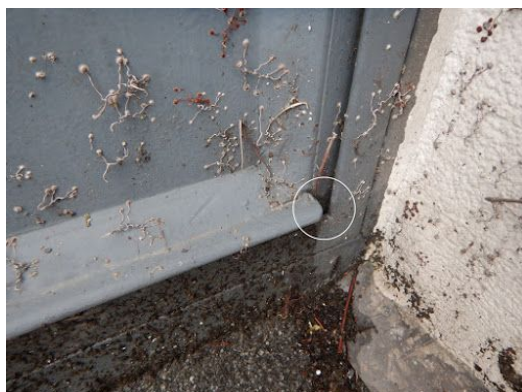
balkon [4]: deurdorpel sluit niet waterdicht aan op de deurkader

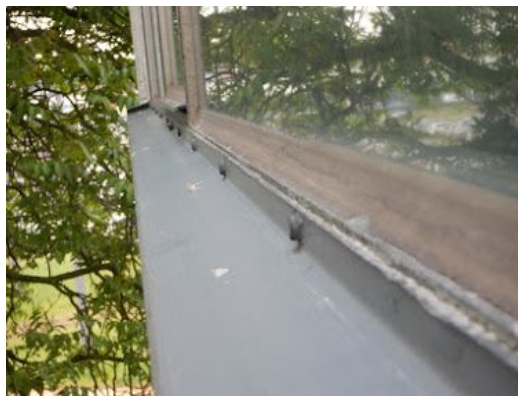
Schraal verfsysteem

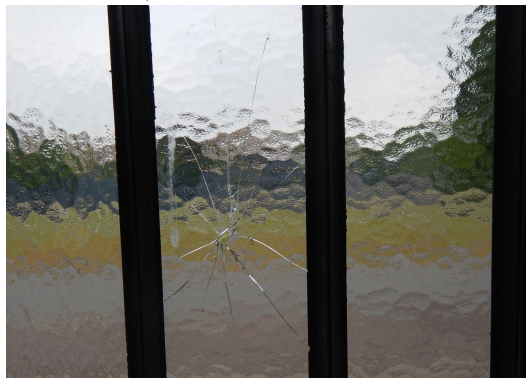
Ster in het keukenraam in de voorgevel

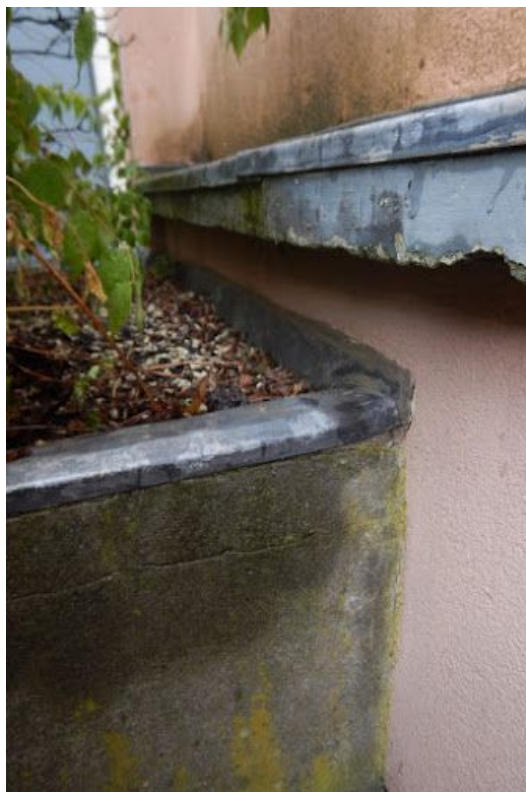
De loden afdekking heeft geen drup met een hogere vochtbelasting en het scheuren van de cementering tot gevolg.

Vermoedelijk werd er een bijkomende slab koud opgetrokken tegen de borstwering. Onderaan de borstwering tekent zich over de volledige lengte horizontale scheurvorming af. Voor zover zichtbaar heeft dit momenteel geen nadelige gevolgen.

Bloembakken terras

### Zonneteras [2]-bloembakken: de scheurvorming herstellen en de detaillering van het lood en de opstanden evalueren en desgevallend aanpassen.

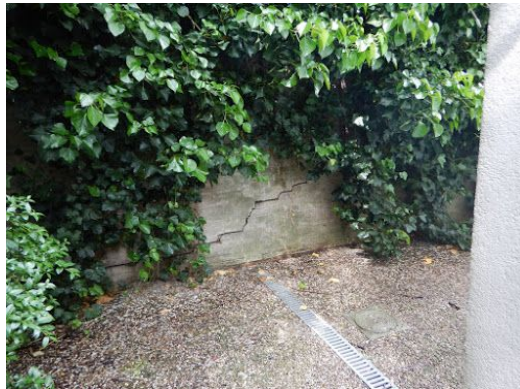
Deels overwoekerde tuinmuur.

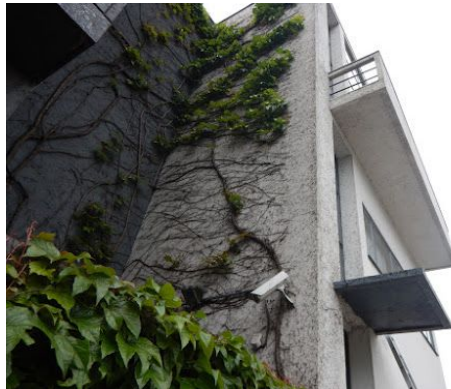
Oostelijke hoek gebouw

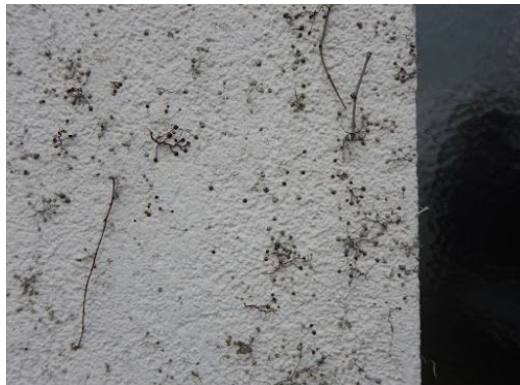
Tegen de zijgevel groeit er een wingerd. Deze klimplant veroorzaakt weinig schade maar de hechtvoetjes dienen mechanisch verwijderd te worden.

Hechtvoetjes wingerd

Regelmatig snoeien voorkomt schade aan gevoelige oppervlakken of verstoppingen.

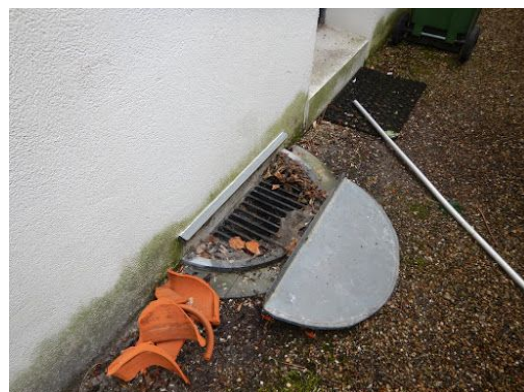
vochtschade kelderraam

**Keldergaten: de oversteek van de afdekplaten plaatselijk vergroten.**
